**Universidad de Costa Rica**

**Desempeño en obras de muros tipo electro panel en condición confinada**

**Trabajo Final de Graduación**

Según se ha utilizado más el sistema constructivo de paredes tipo electro panel, se ha observado la aparición de un problema de agrietamiento al colocarse en condición confinada. El objetivo de esta investigación fue estudiar y documentar el agrietamiento en muros tipo emparedado utilizados como cerramiento no estructural, mediante la observación de casos de aplicación, con el fin de estimar su incidencia, periodo de aparición y proponer hipótesis sobre sus posibles causas.

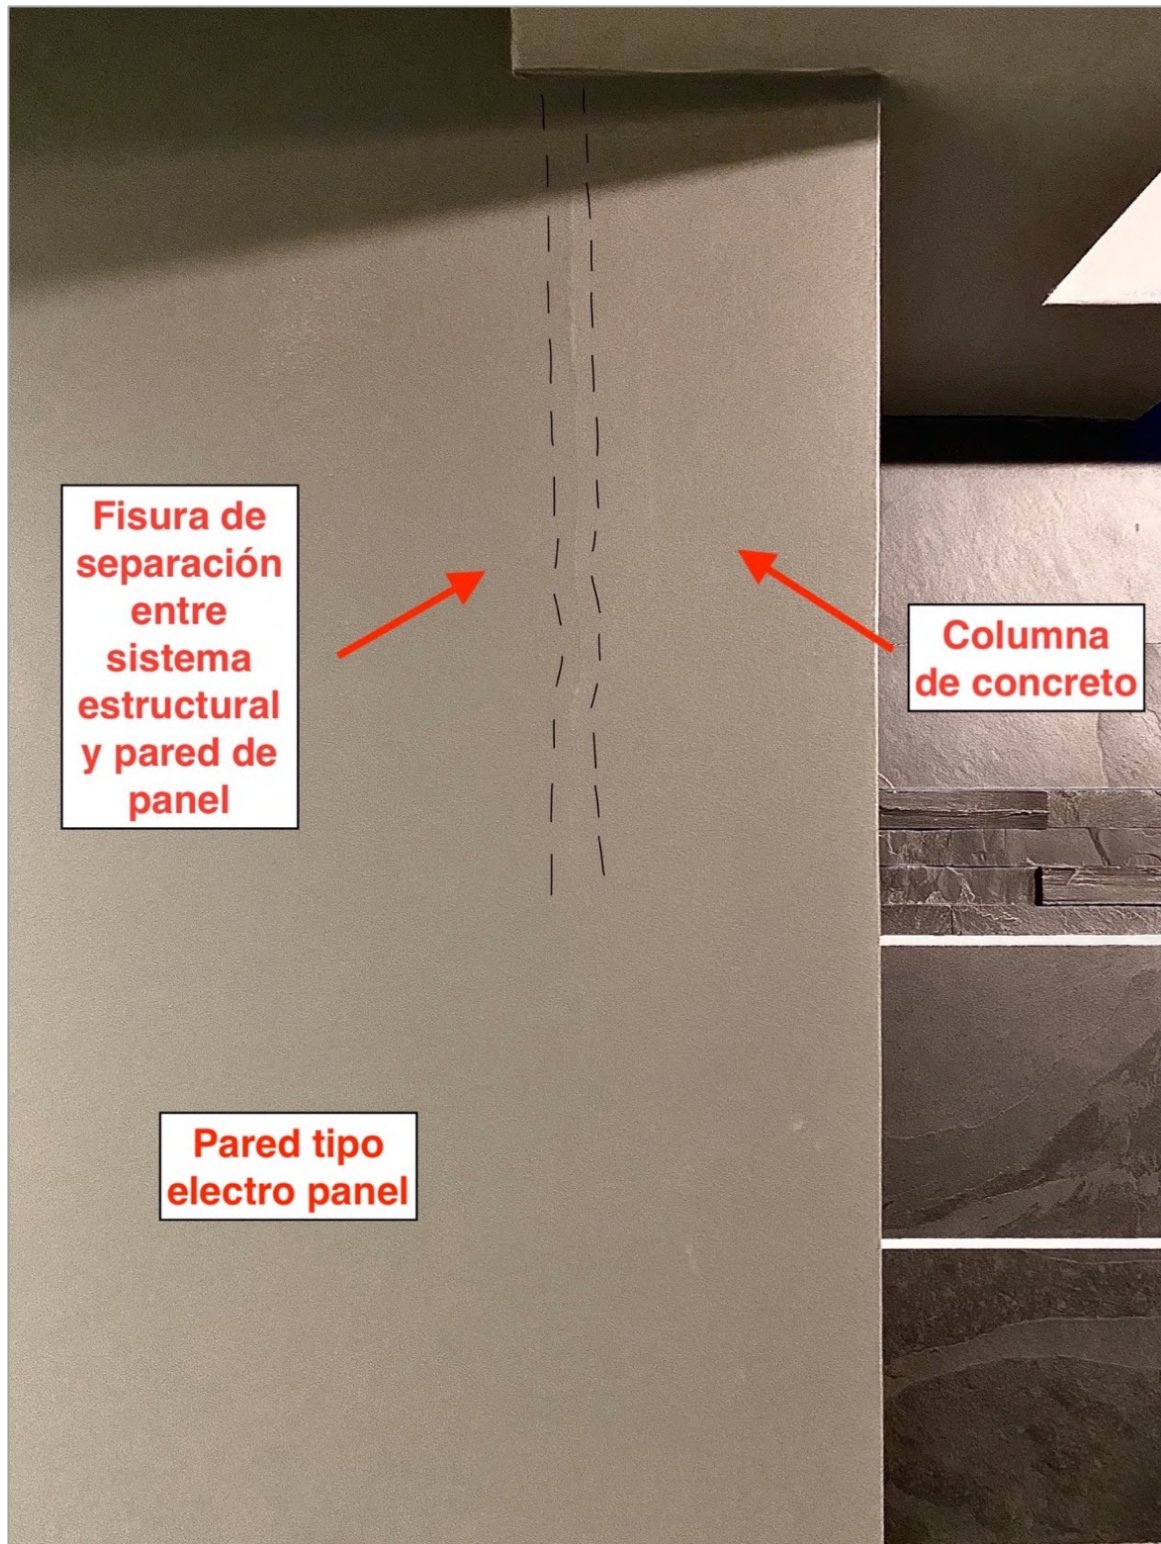
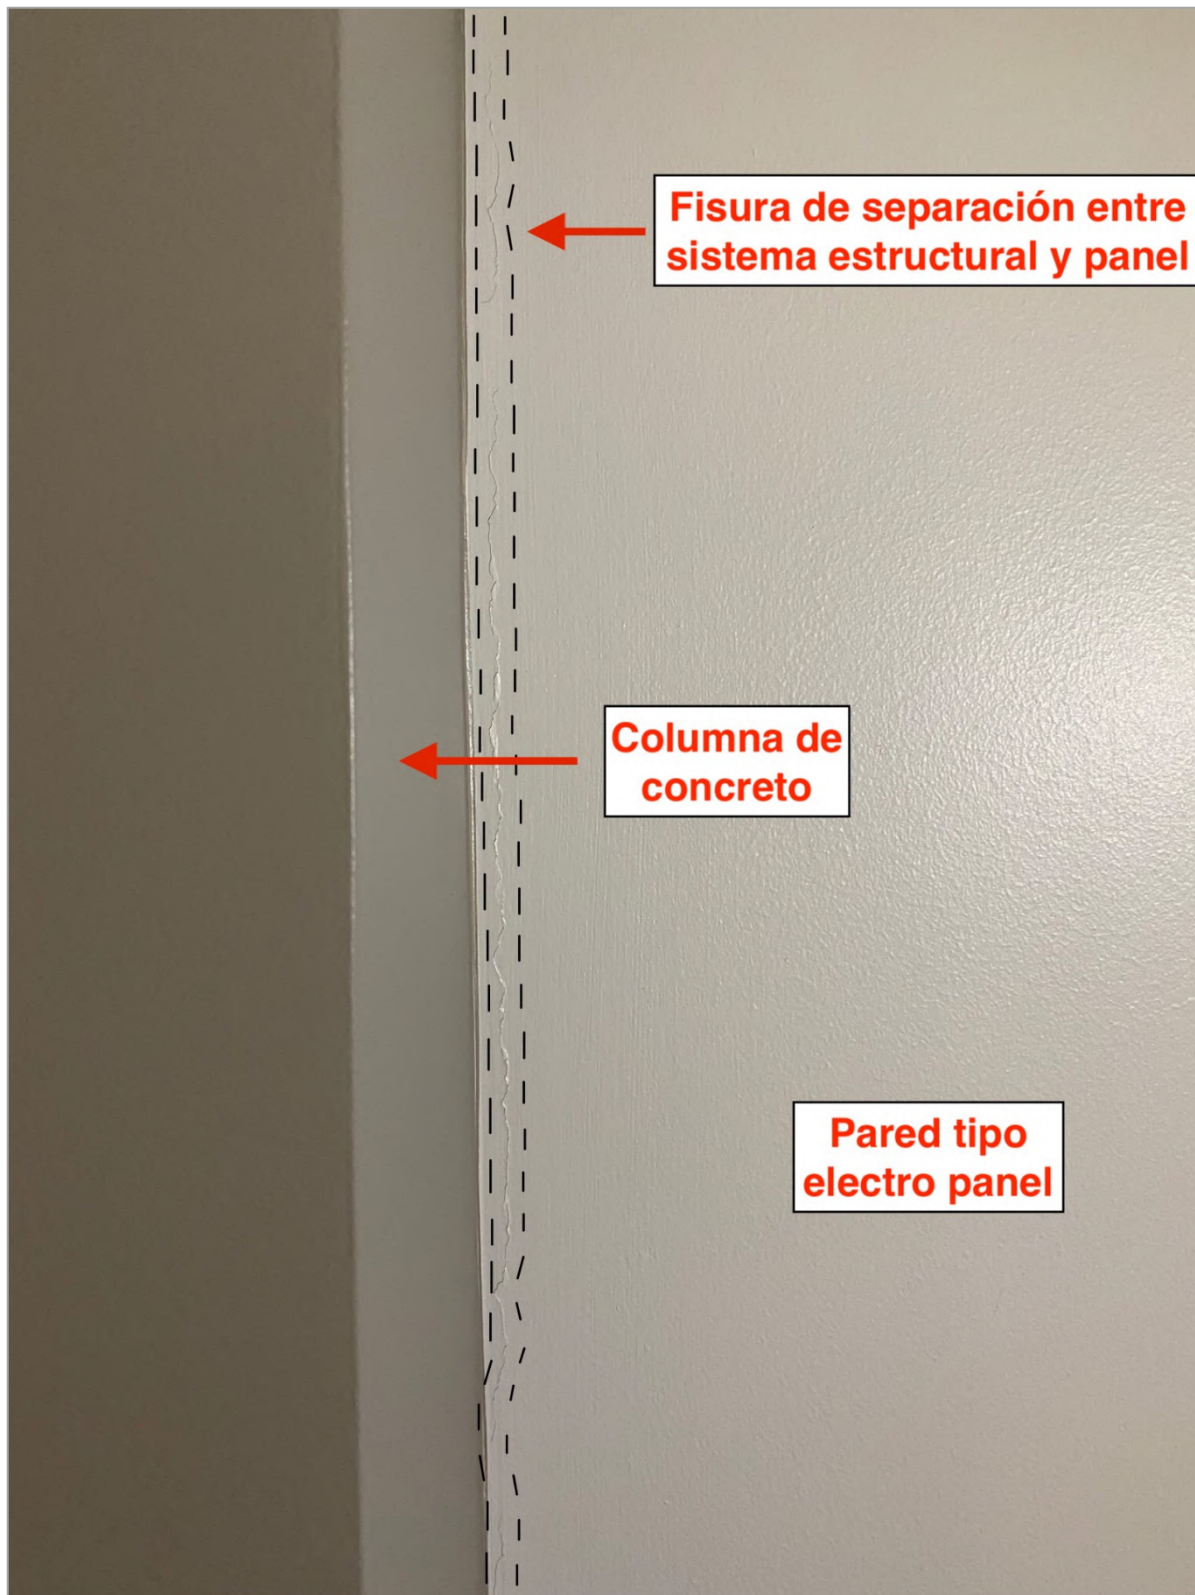
Figura 27. Muestra 1 de daño tipo PE dentro de los objetos de estudio  
Fuente: Elaboración propia

En la Figura 27 y Figura 28 a continuación, se muestran ejemplos de este tipo de daño encontrado en una pared interior. Se puede observar que es en la unión entre una columna de concreto y una pared tipo emparedado, donde se ubica una fisura que se extiende

Figura 28. Muestra 2 de daño tipo PE dentro de los objetos de estudio  
Fuente: Elaboración propia

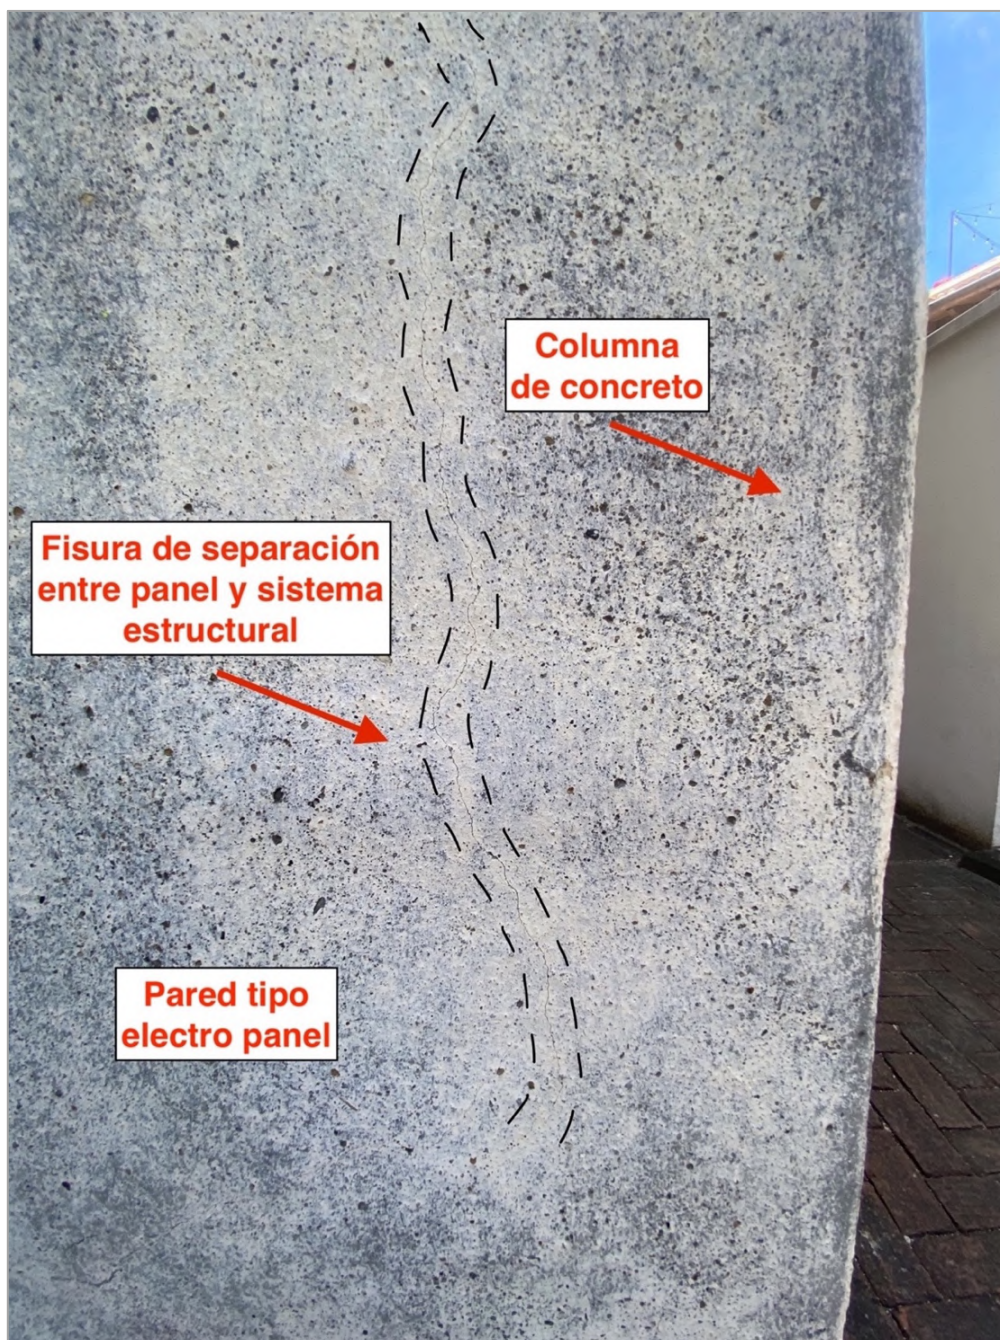
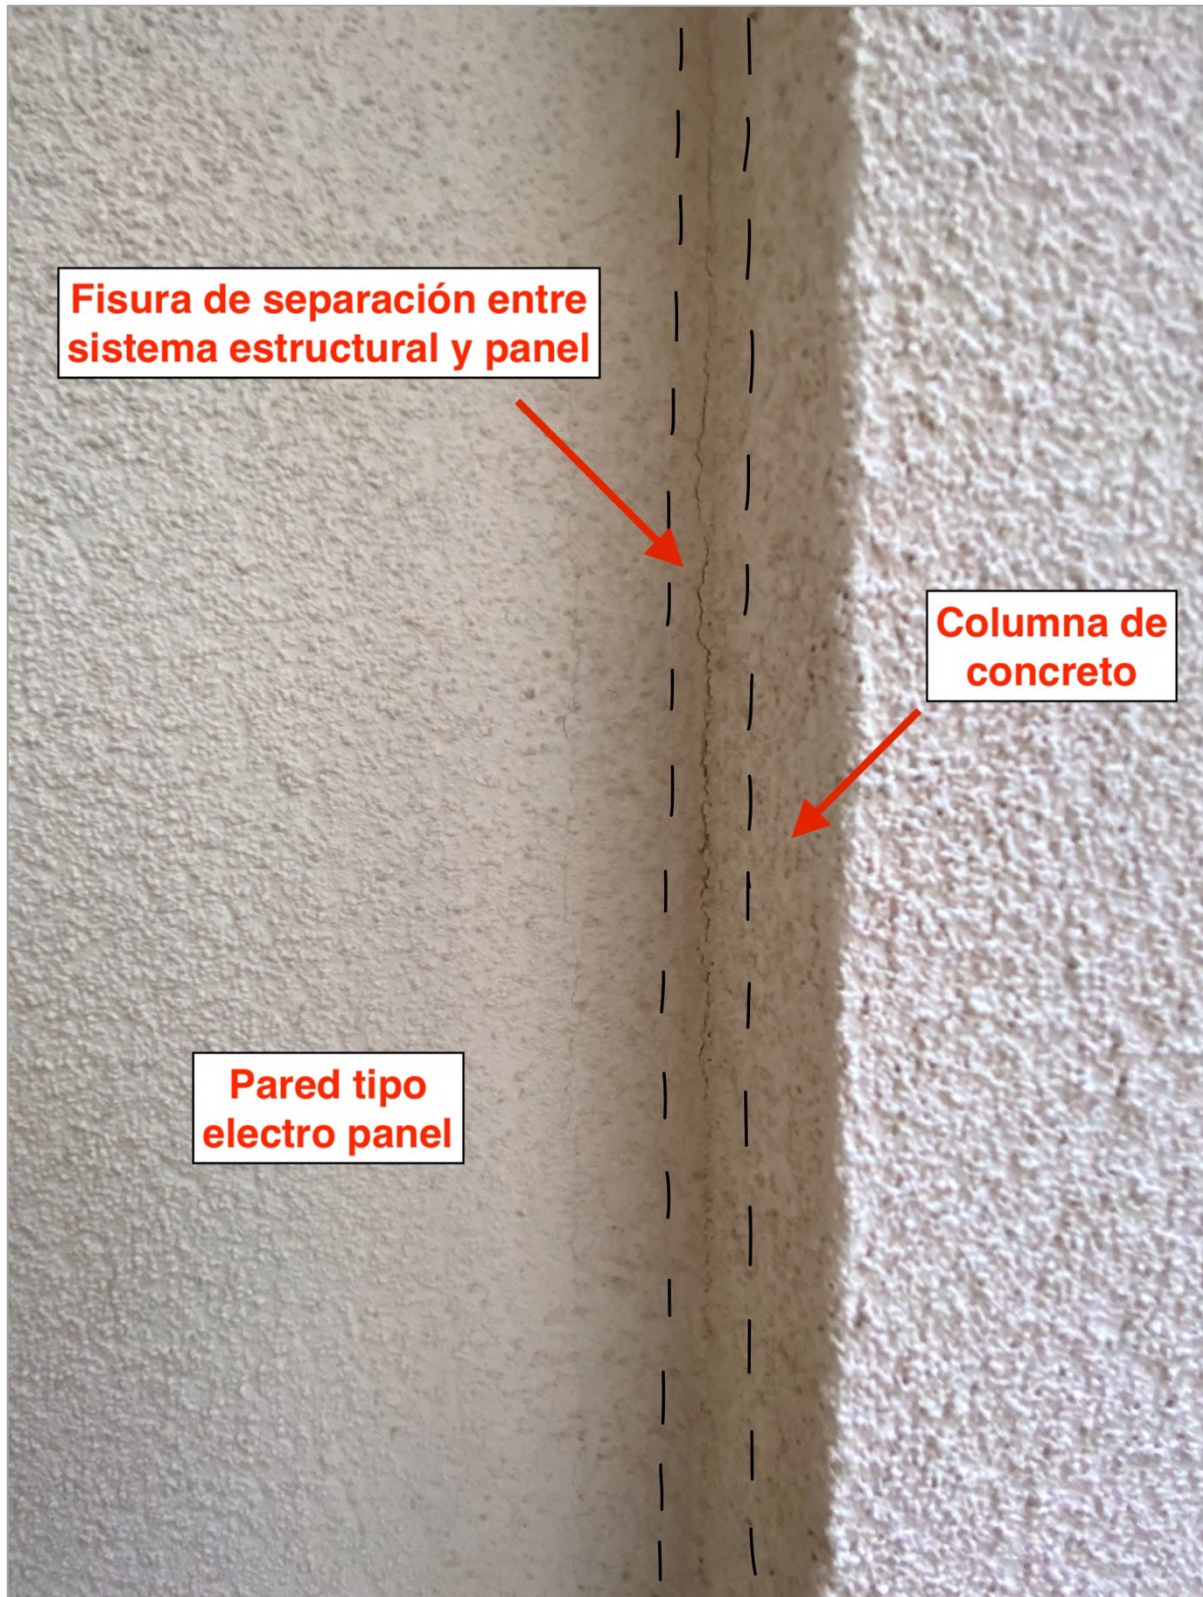
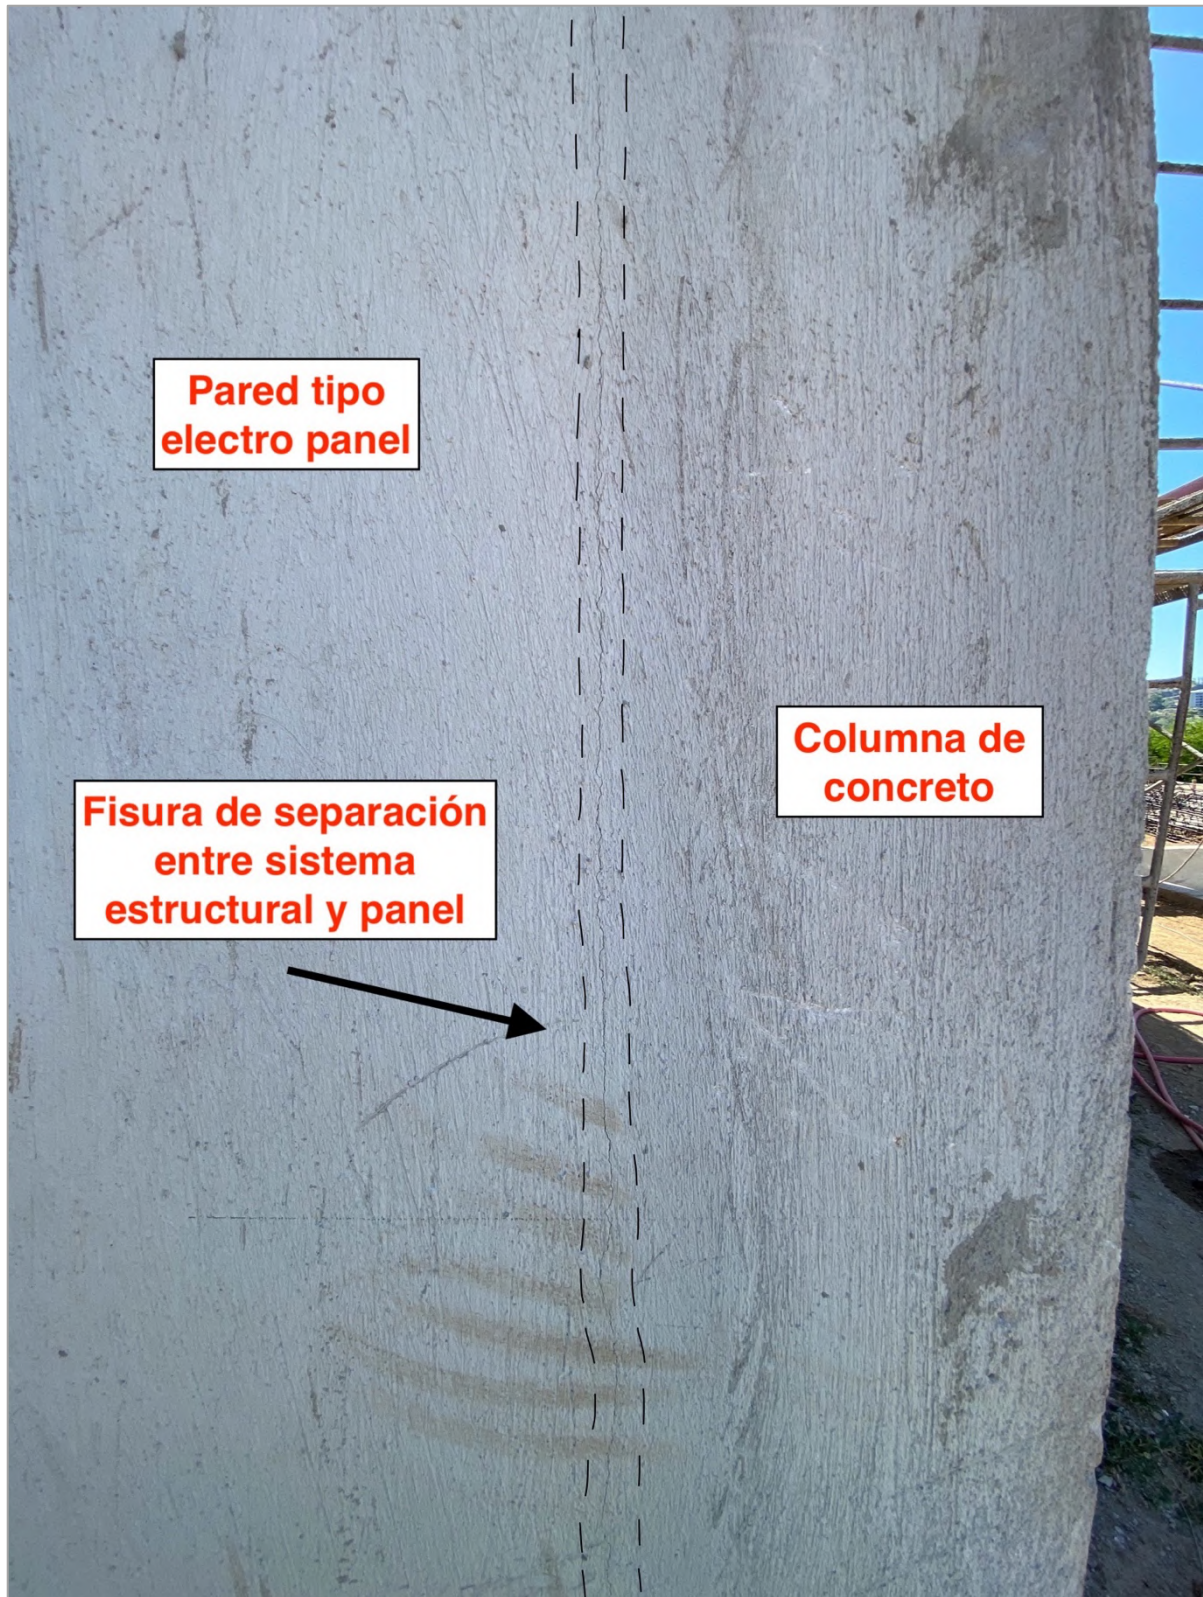
Seguidamente, en la Figura 29, Figura 30 y Figura 31, se muestran tres ejemplos de este tipo de fisura en paredes exteriores. En estas se puede identificar con mayor facilidad la presencia del daño tipo A. Cabe mencionar que, para las siguientes tres figuras, no se toman las fotografías de una forma que se muestre la extensión total de la fisura, dado que se tendría que alejar más el objeto fotografiado, lo cual comprometería la visualización del daño presentado. De lo anterior se hace énfasis en que la fisura se extiende a todo lo alto de la pared.

Figura 29. Muestra 3 de daño tipo PE dentro de los objetos de estudio  
Fuente: Elaboración propia

Figura 30. Muestra 4 de daño tipo PE dentro de los objetos de estudio  
Fuente: Elaboración propia

Figura 31. Muestra 5 de daño tipo PE dentro de los objetos de estudio  
Fuente: Elaboración propia

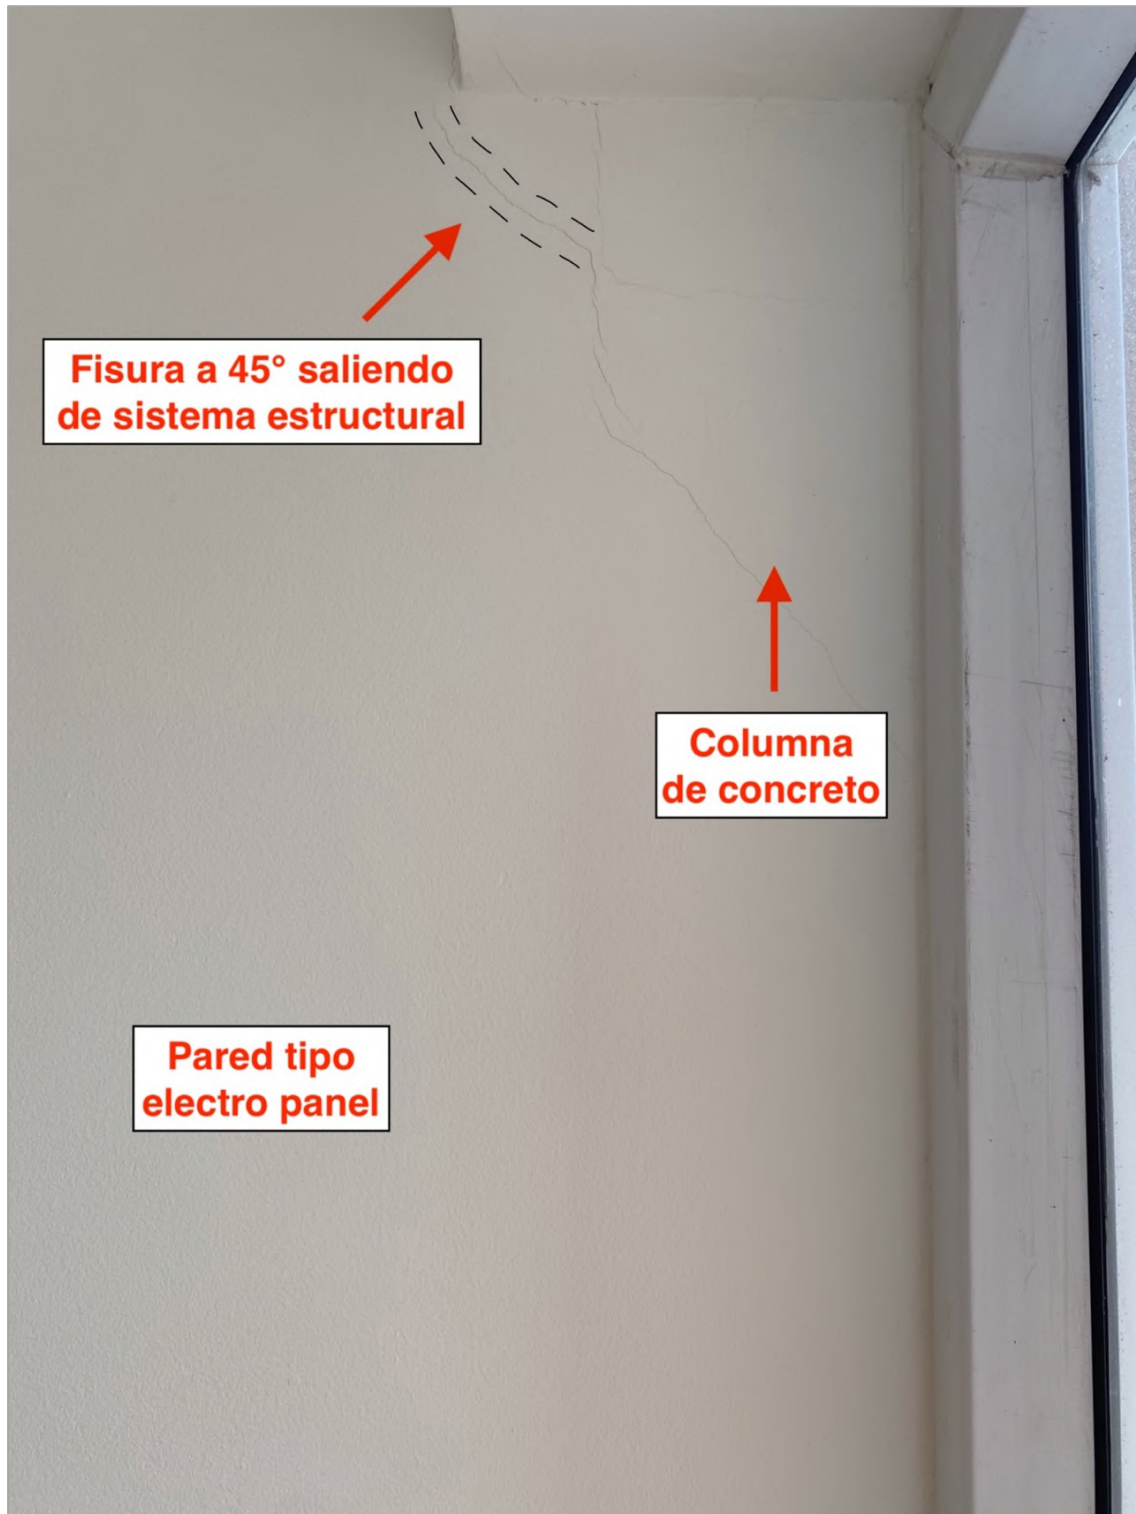
Figura 33. Muestra 2 de daño tipo 45E dentro de los objetos de estudio  
Fuente: Elaboración propia

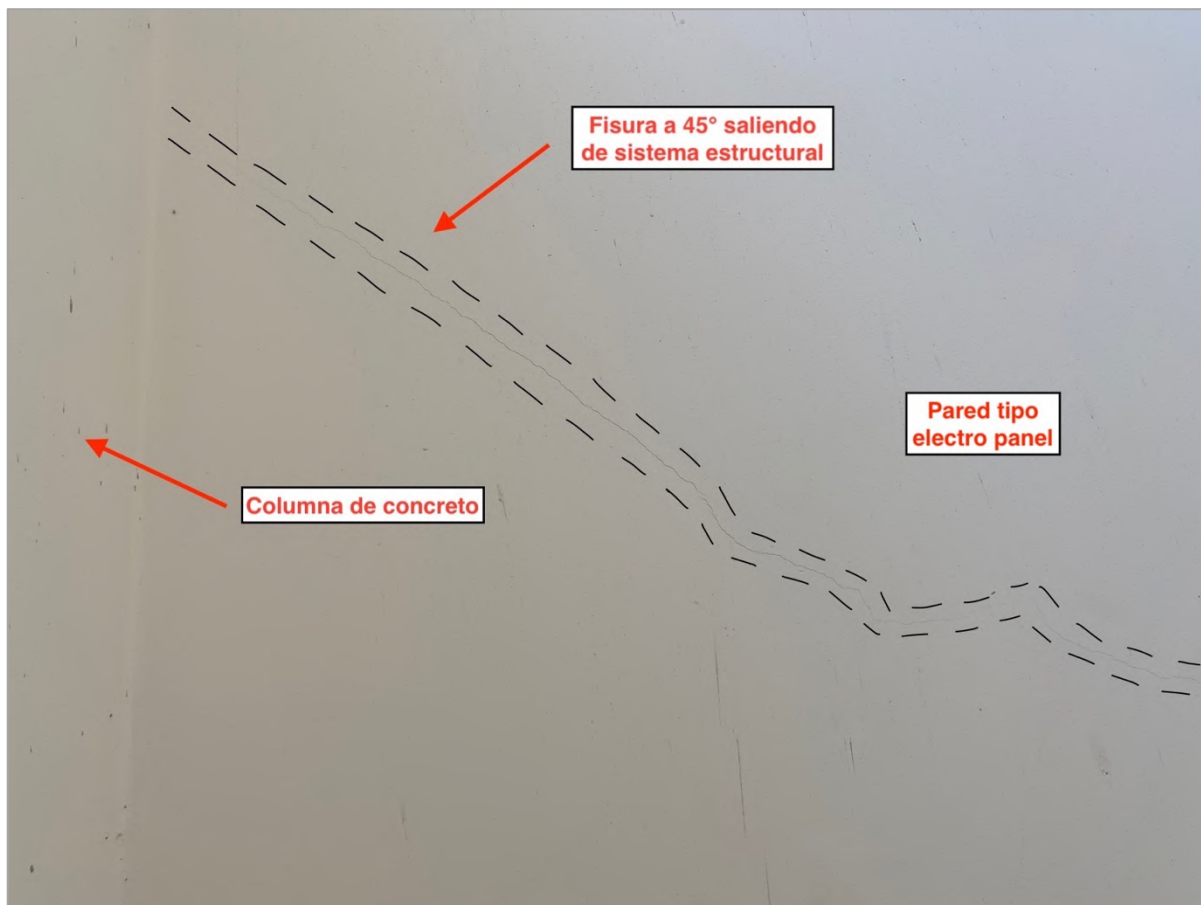
Figura 34. Muestra 1 de daño tipo 45E dentro de los objetos de estudio  
Fuente: Elaboración propia

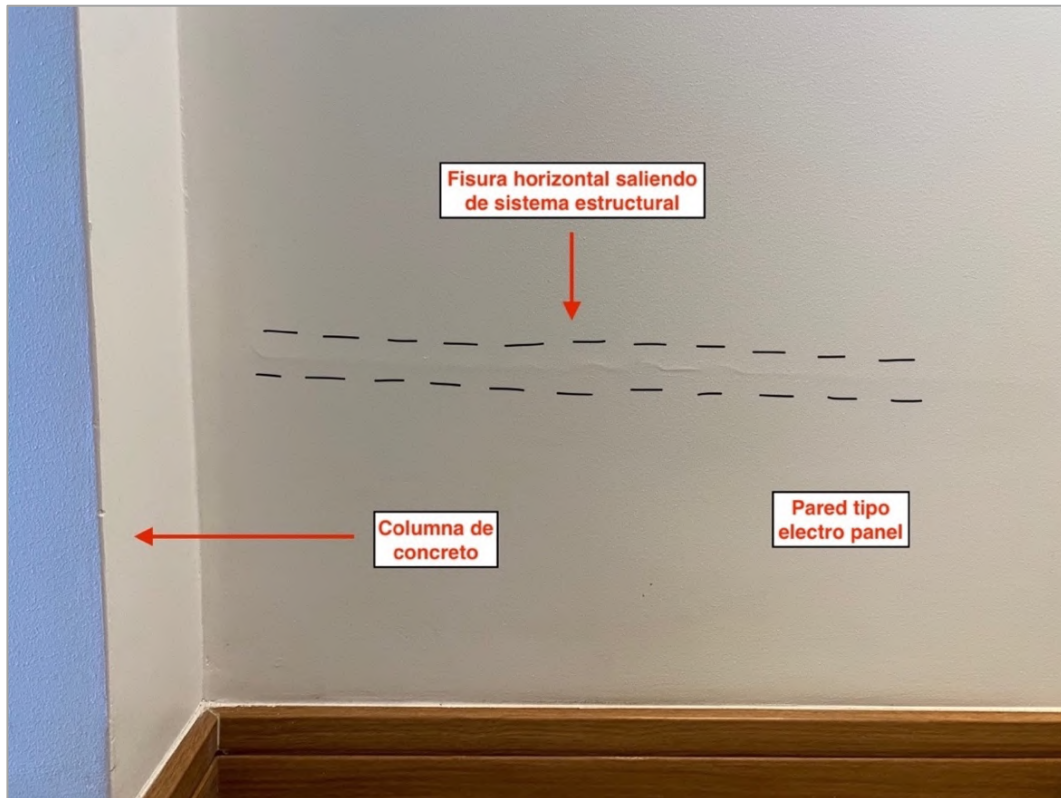
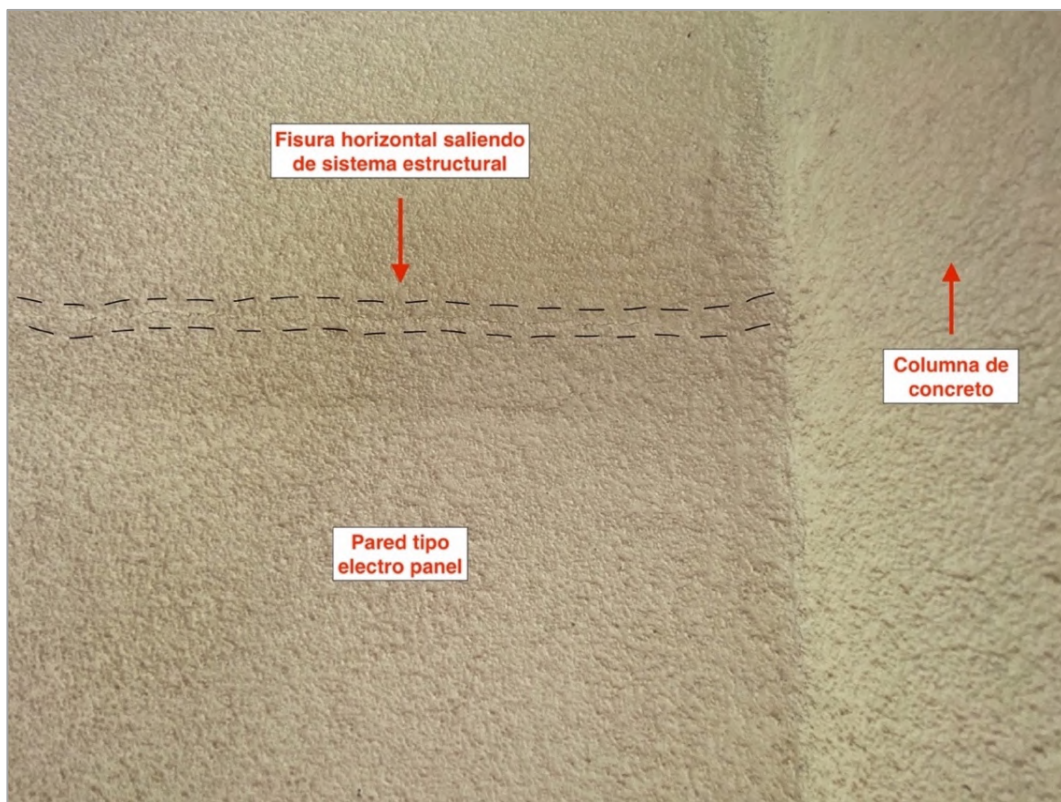
Como se puede ver en la Figura 36 y Figura 37, este tipo de daño se manifiesta de forma principalmente horizontal. Además, se denota que se presenta tanto en paredes externas como internas de la edificación.

Figura 36. Muestra 1 de daño tipo HE dentro de los objetos de estudio  
Fuente: Elaboración propia

Figura 37. Muestra 2 de daño tipo HE dentro de los objetos de estudio  
Fuente: Elaboración propia

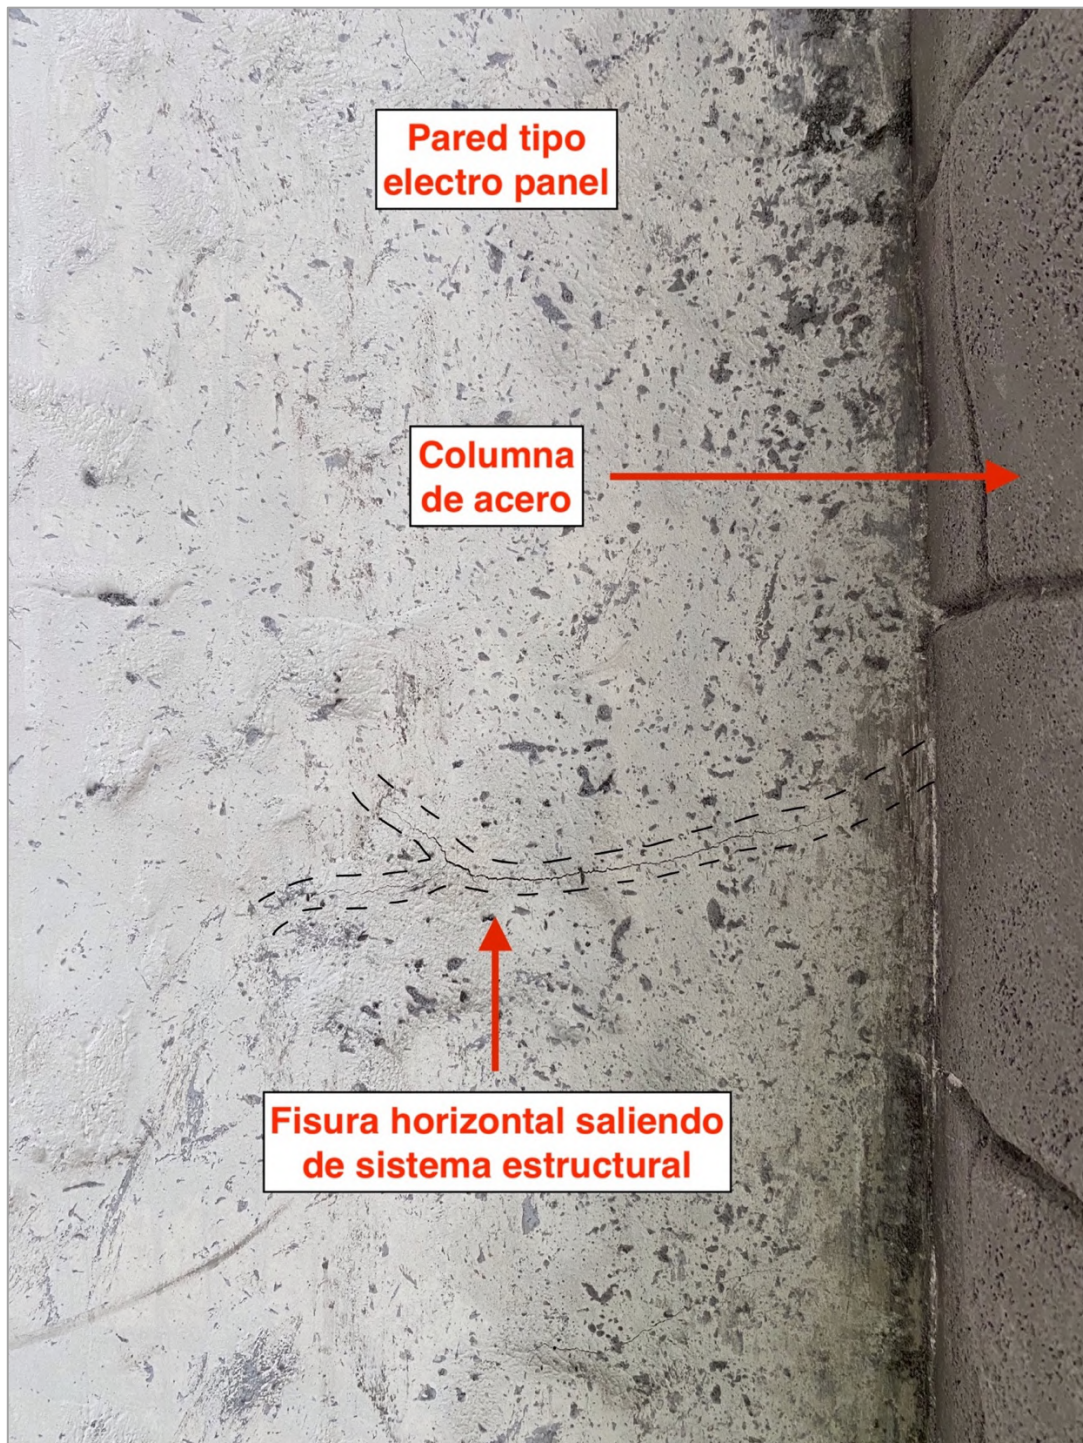
Figura 38. Muestra 3 de daño tipo HE dentro de los objetos de estudio  
Fuente: Elaboración propia

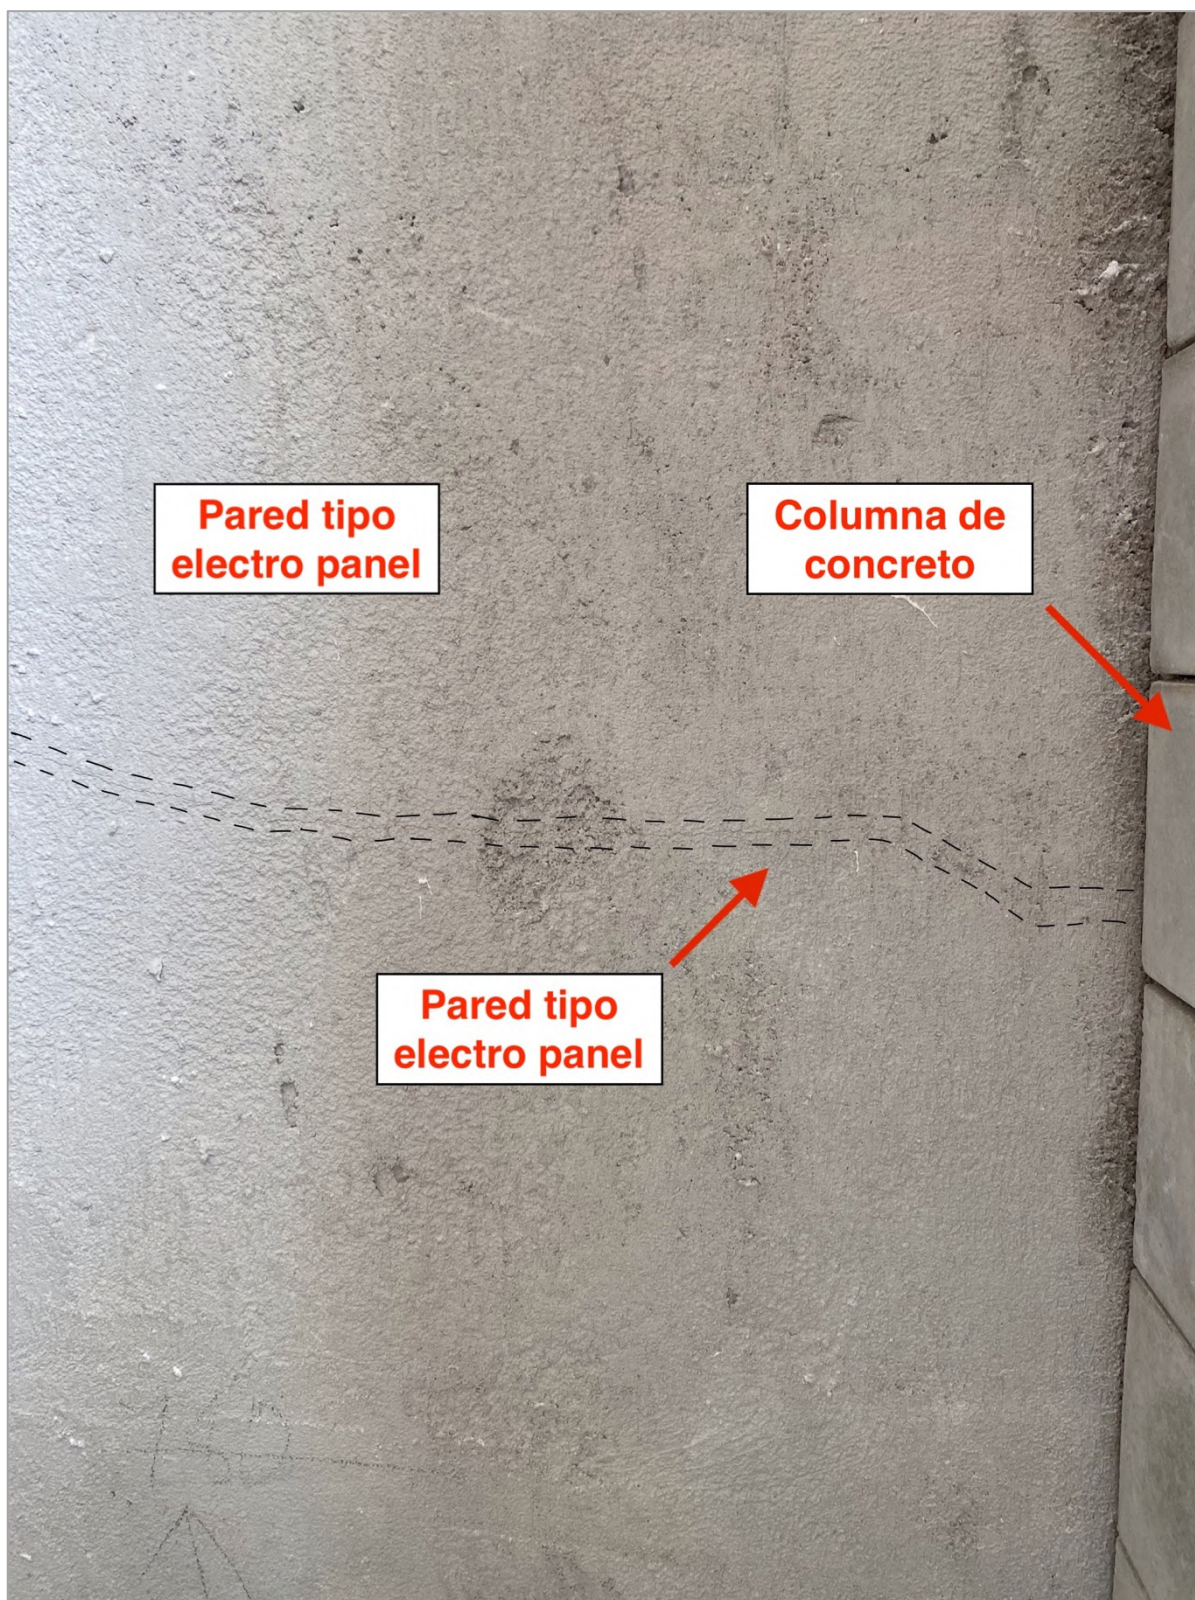
Figura 39. Muestra 4 de daño tipo HE dentro de los objetos de estudio  
Fuente: Elaboración propia

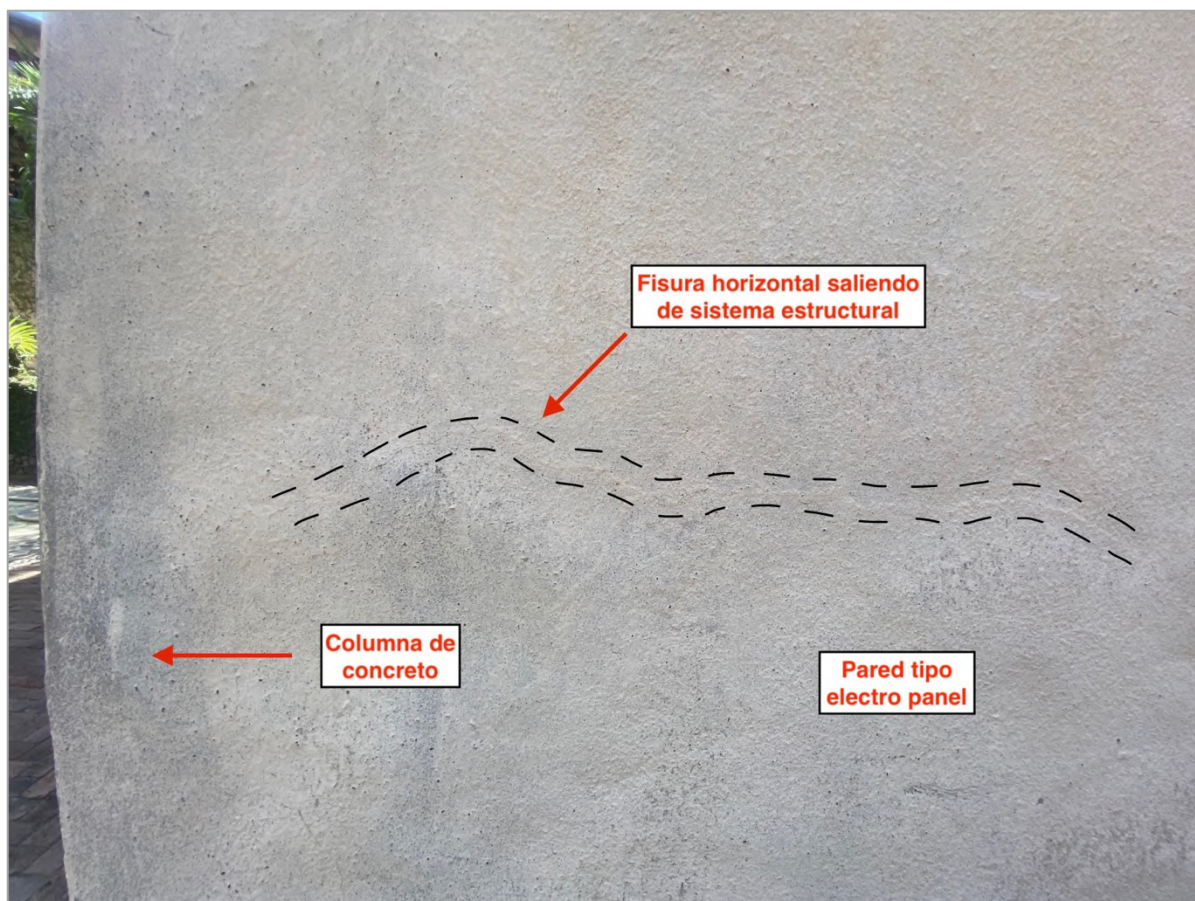
Figura 40. Muestra 5 de daño tipo HE dentro de los objetos de estudio  
Fuente: Elaboración propia

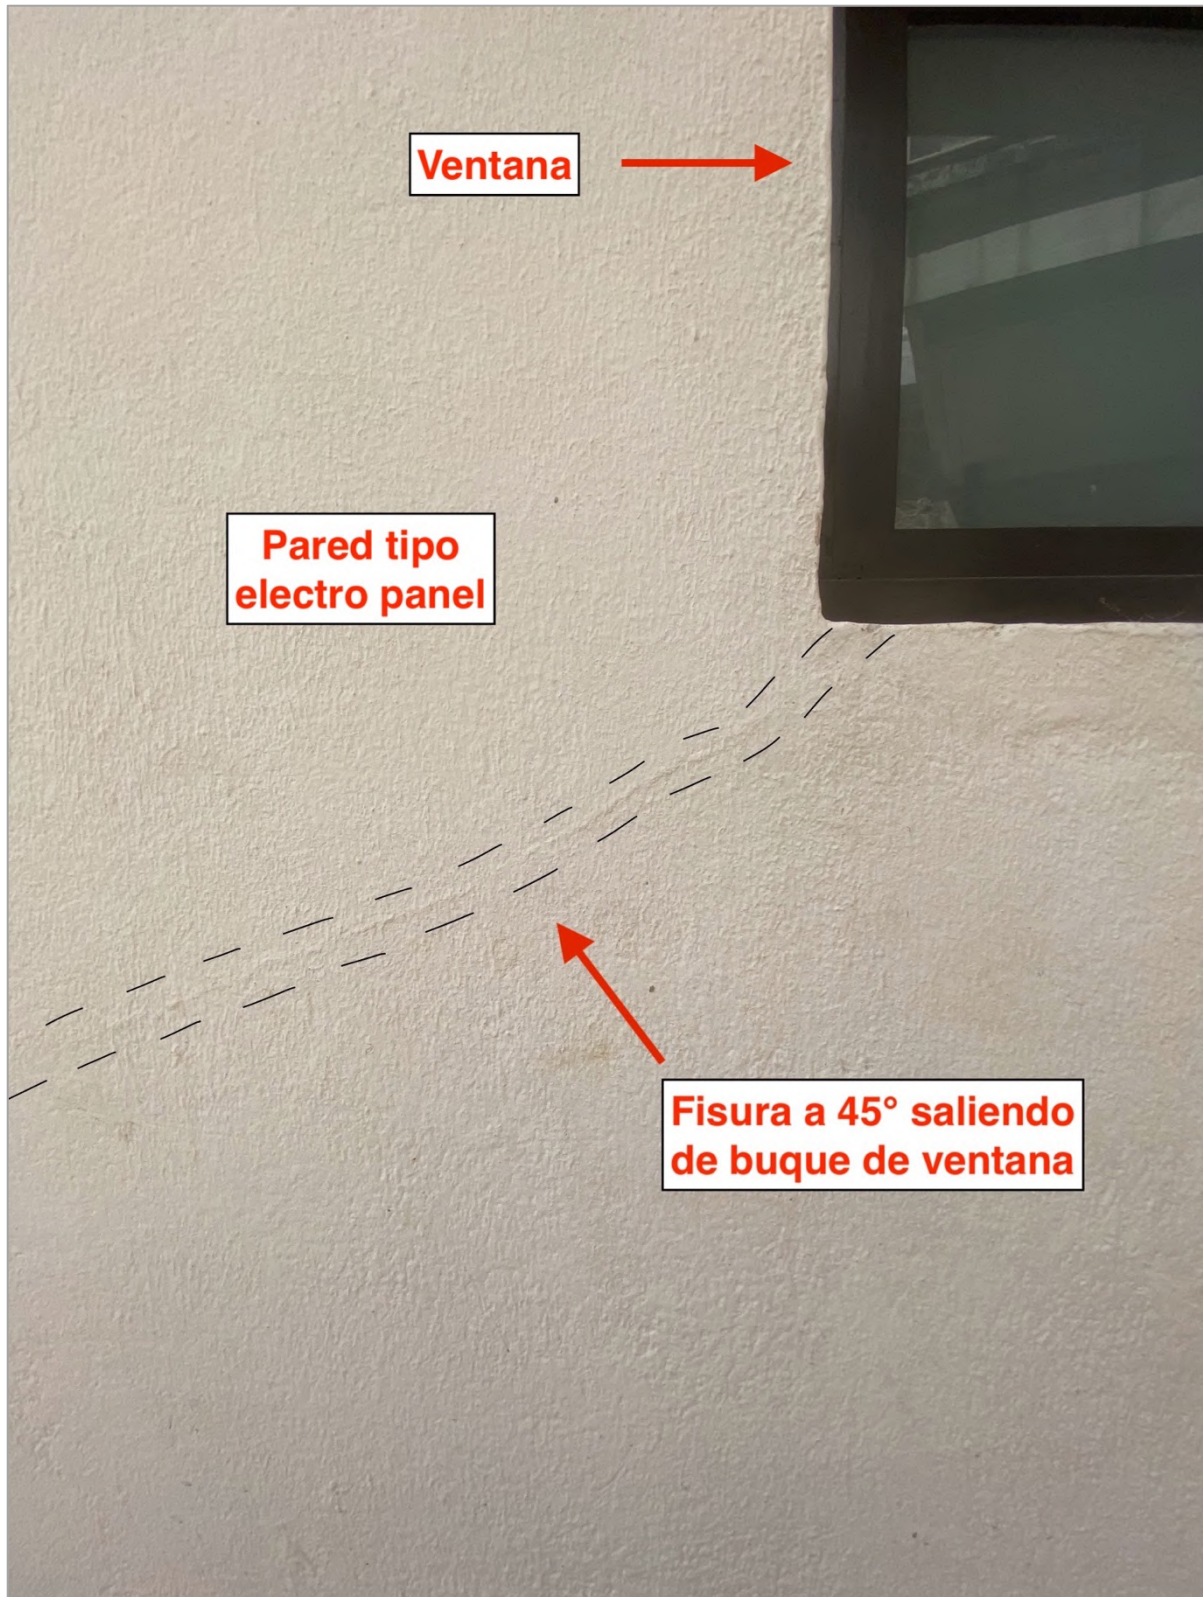
Figura 42. Muestra 1 de daño tipo 45B dentro de los objetos de estudio  
Fuente: Elaboración propia

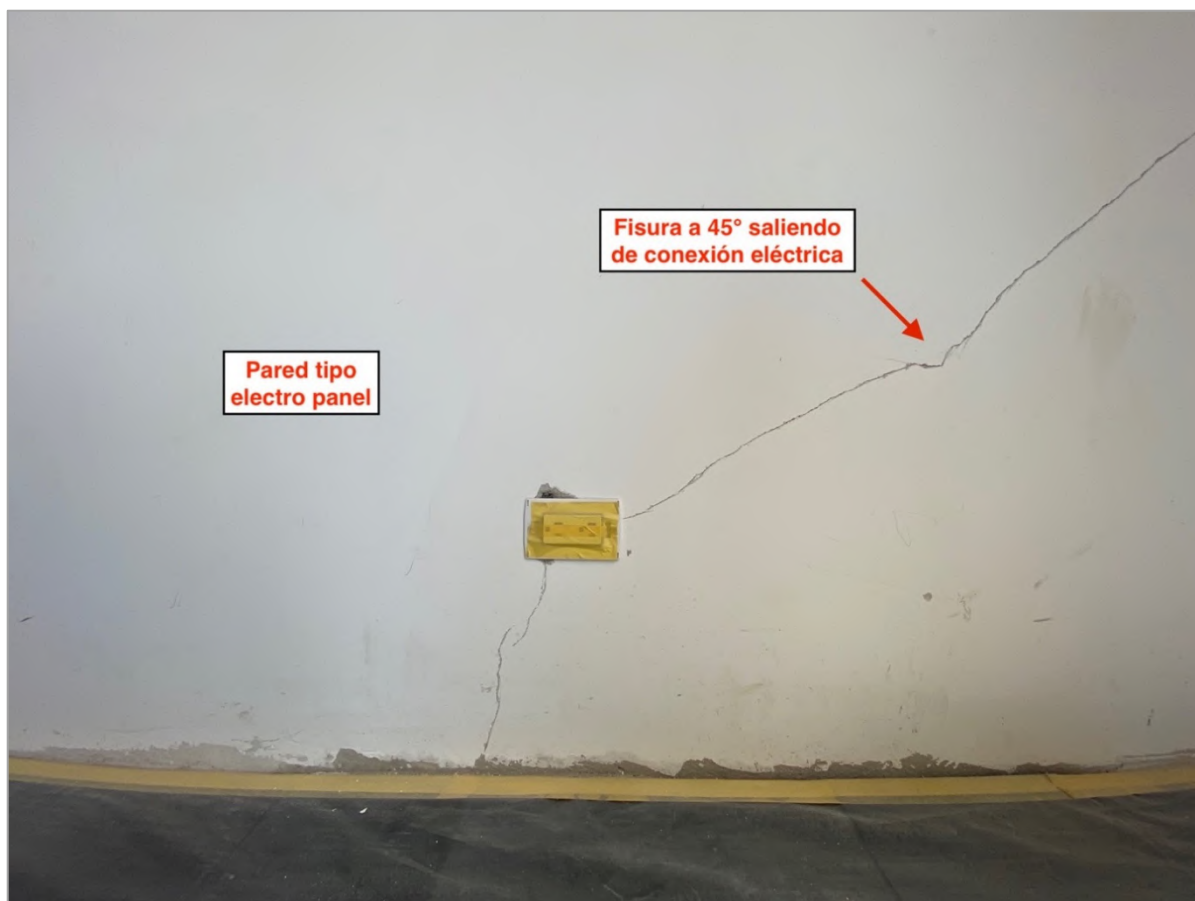
Figura 43. Muestra 2 de daño tipo 45B dentro de los objetos de estudio  
Fuente: Elaboración propia
