**Universidad de Costa Rica**

**Desempeño en obras de muros tipo electro panel en condición confinada**

**Trabajo Final de Graduación**

Según se ha utilizado más el sistema constructivo de paredes tipo electro panel, se ha observado la aparición de un problema de agrietamiento al colocarse en condición confinada. El objetivo de esta investigación fue estudiar y documentar el agrietamiento en muros tipo emparedado utilizados como cerramiento no estructural, mediante la observación de casos de aplicación, con el fin de estimar su incidencia, periodo de aparición y proponer hipótesis sobre sus posibles causas.

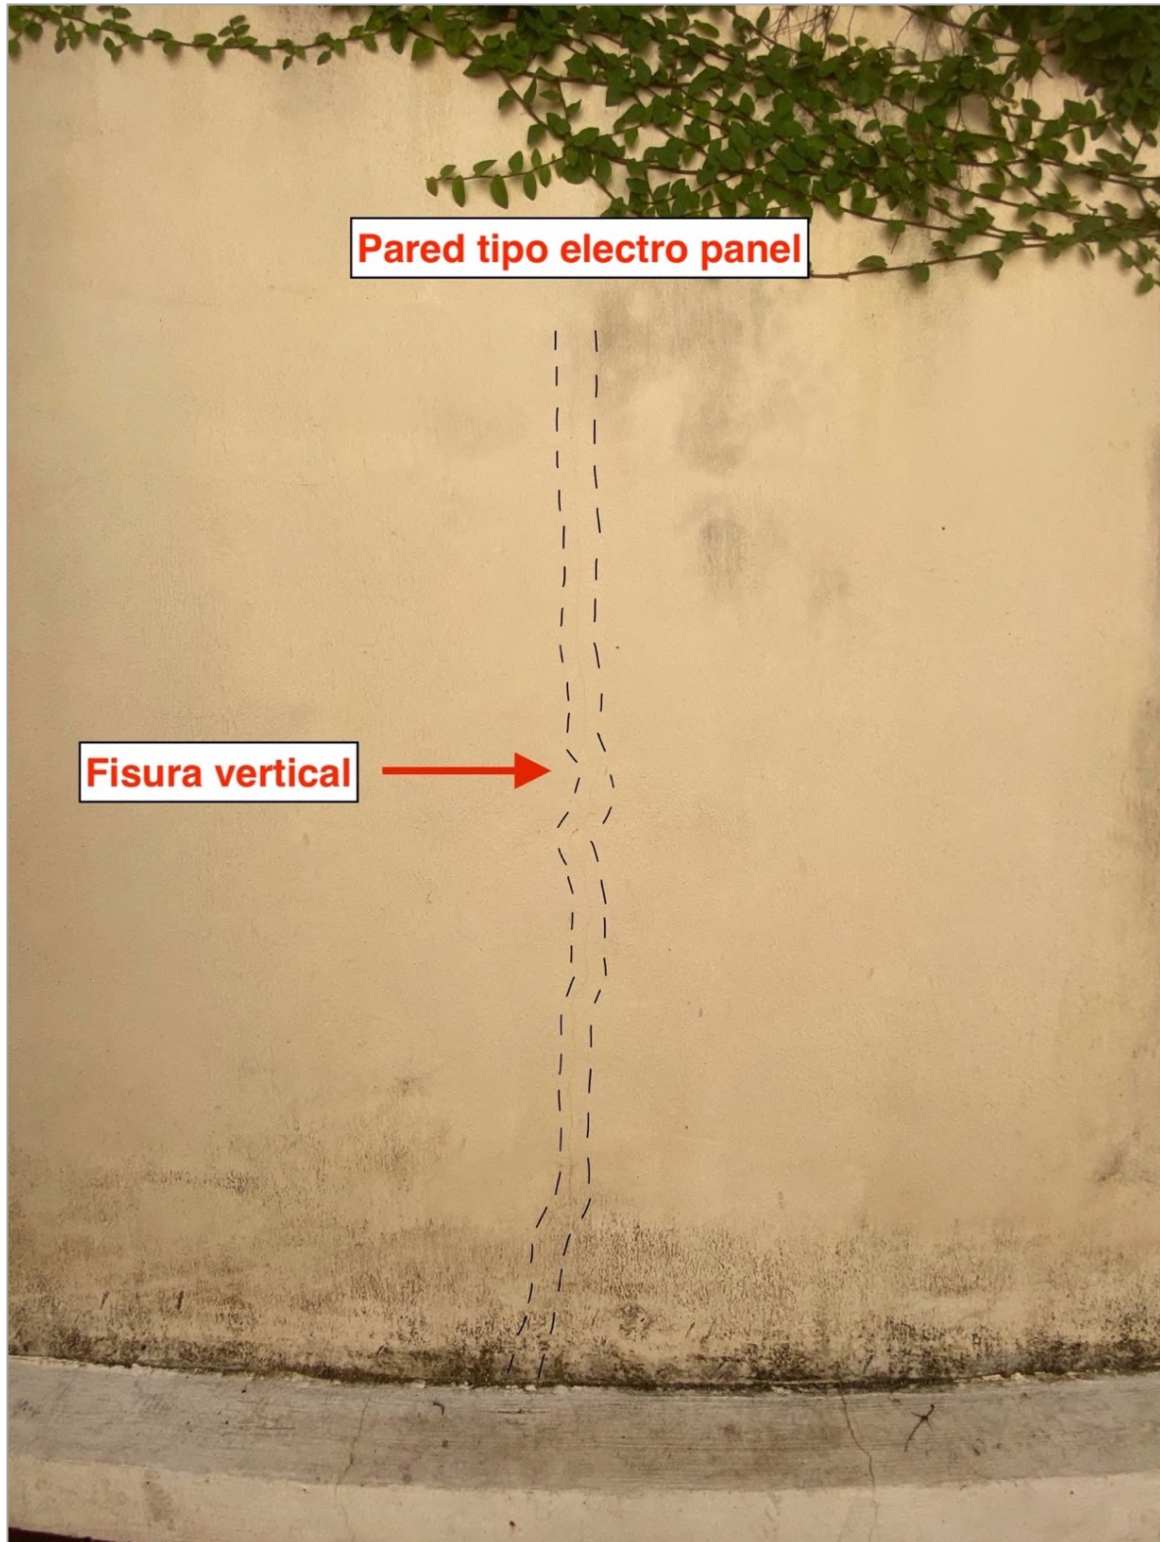
Figura 46. Muestra 2 de daño tipo V dentro de los objetos de estudio  
Fuente: Elaboración propia

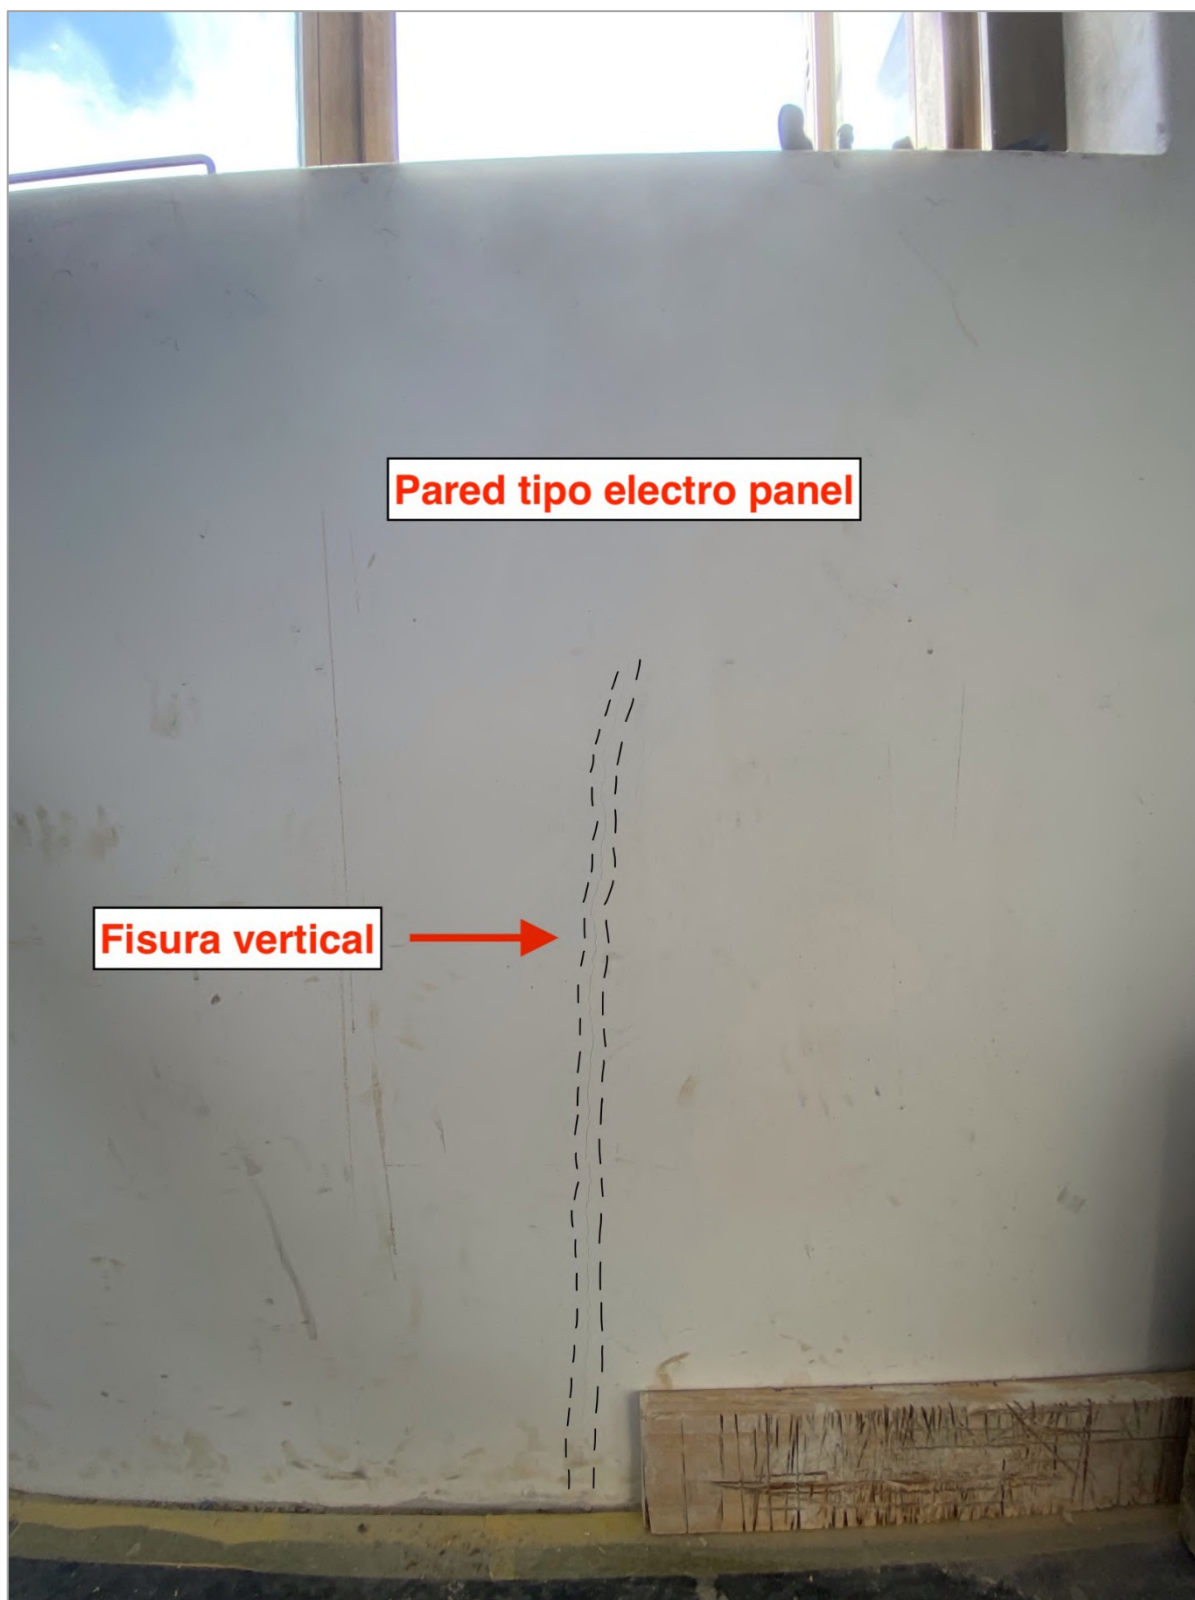
Figura 47. Muestra 3 de daño tipo V dentro de los objetos de estudio  
Fuente: Elaboración propia

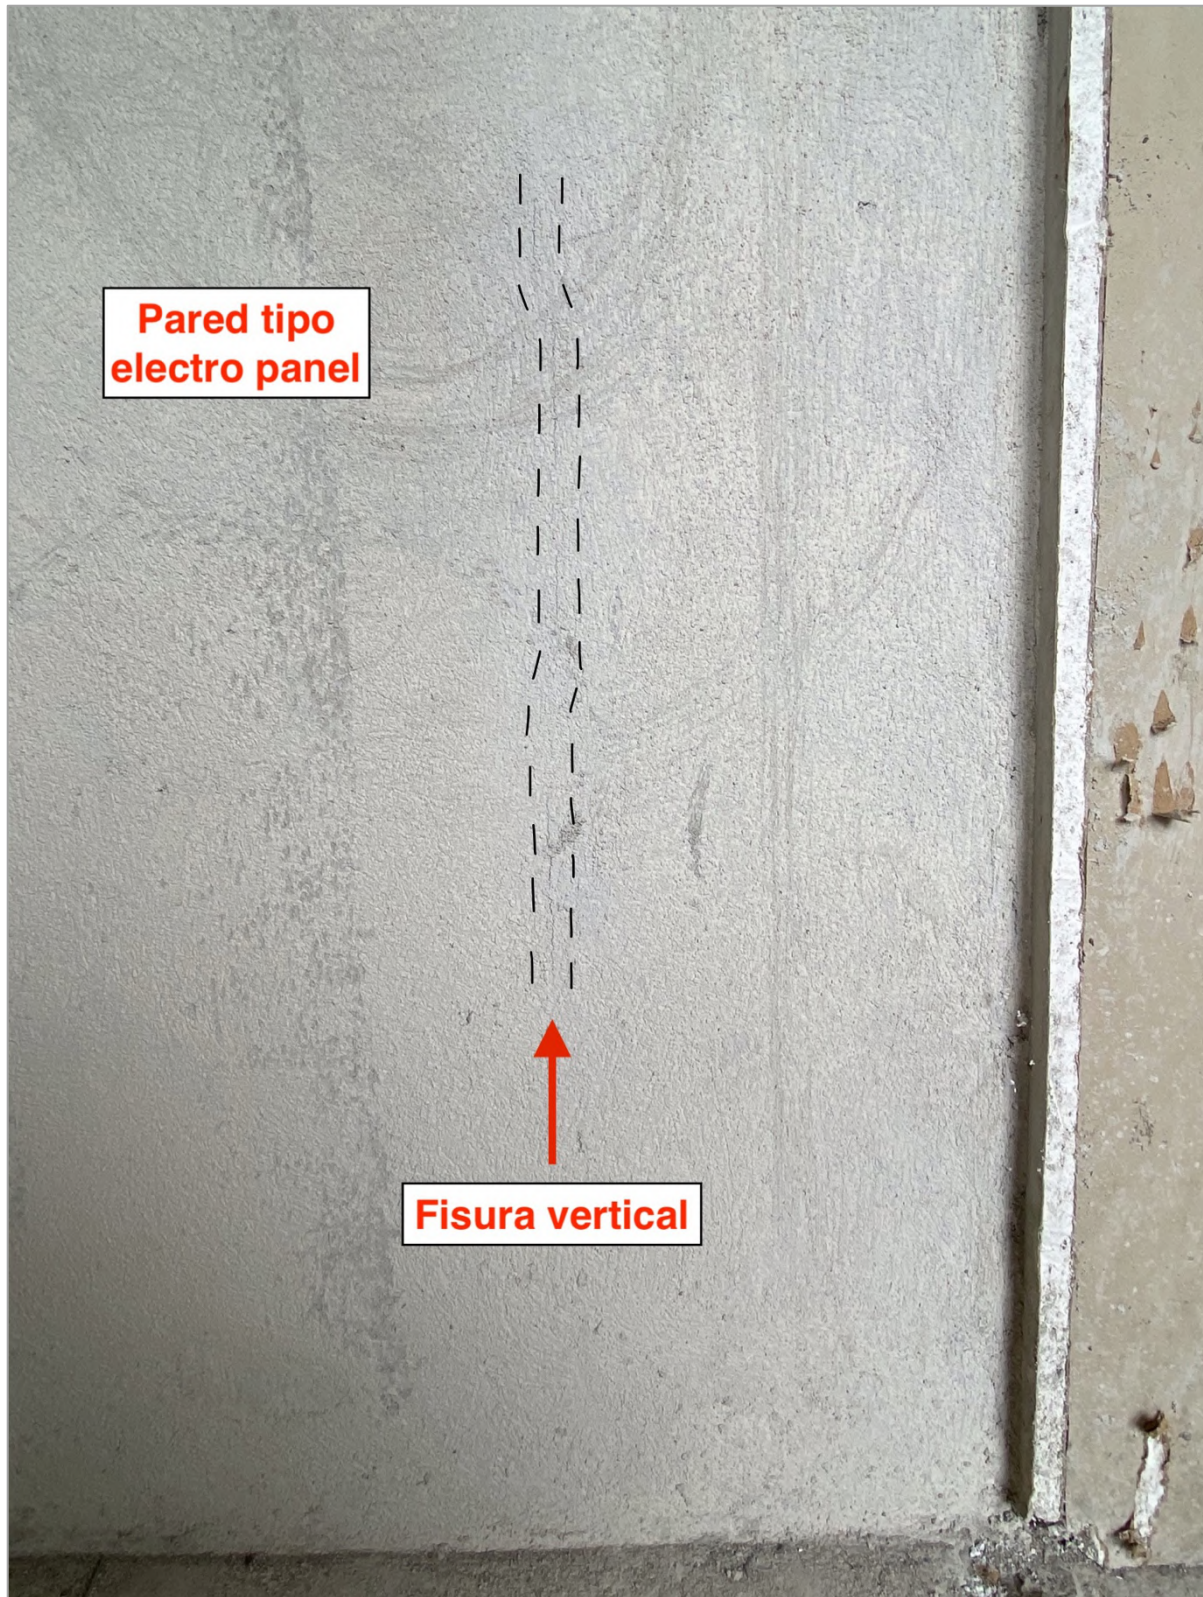
Figura 48. Muestra 4 de daño tipo V dentro de los objetos de estudio  
Fuente: Elaboración propia

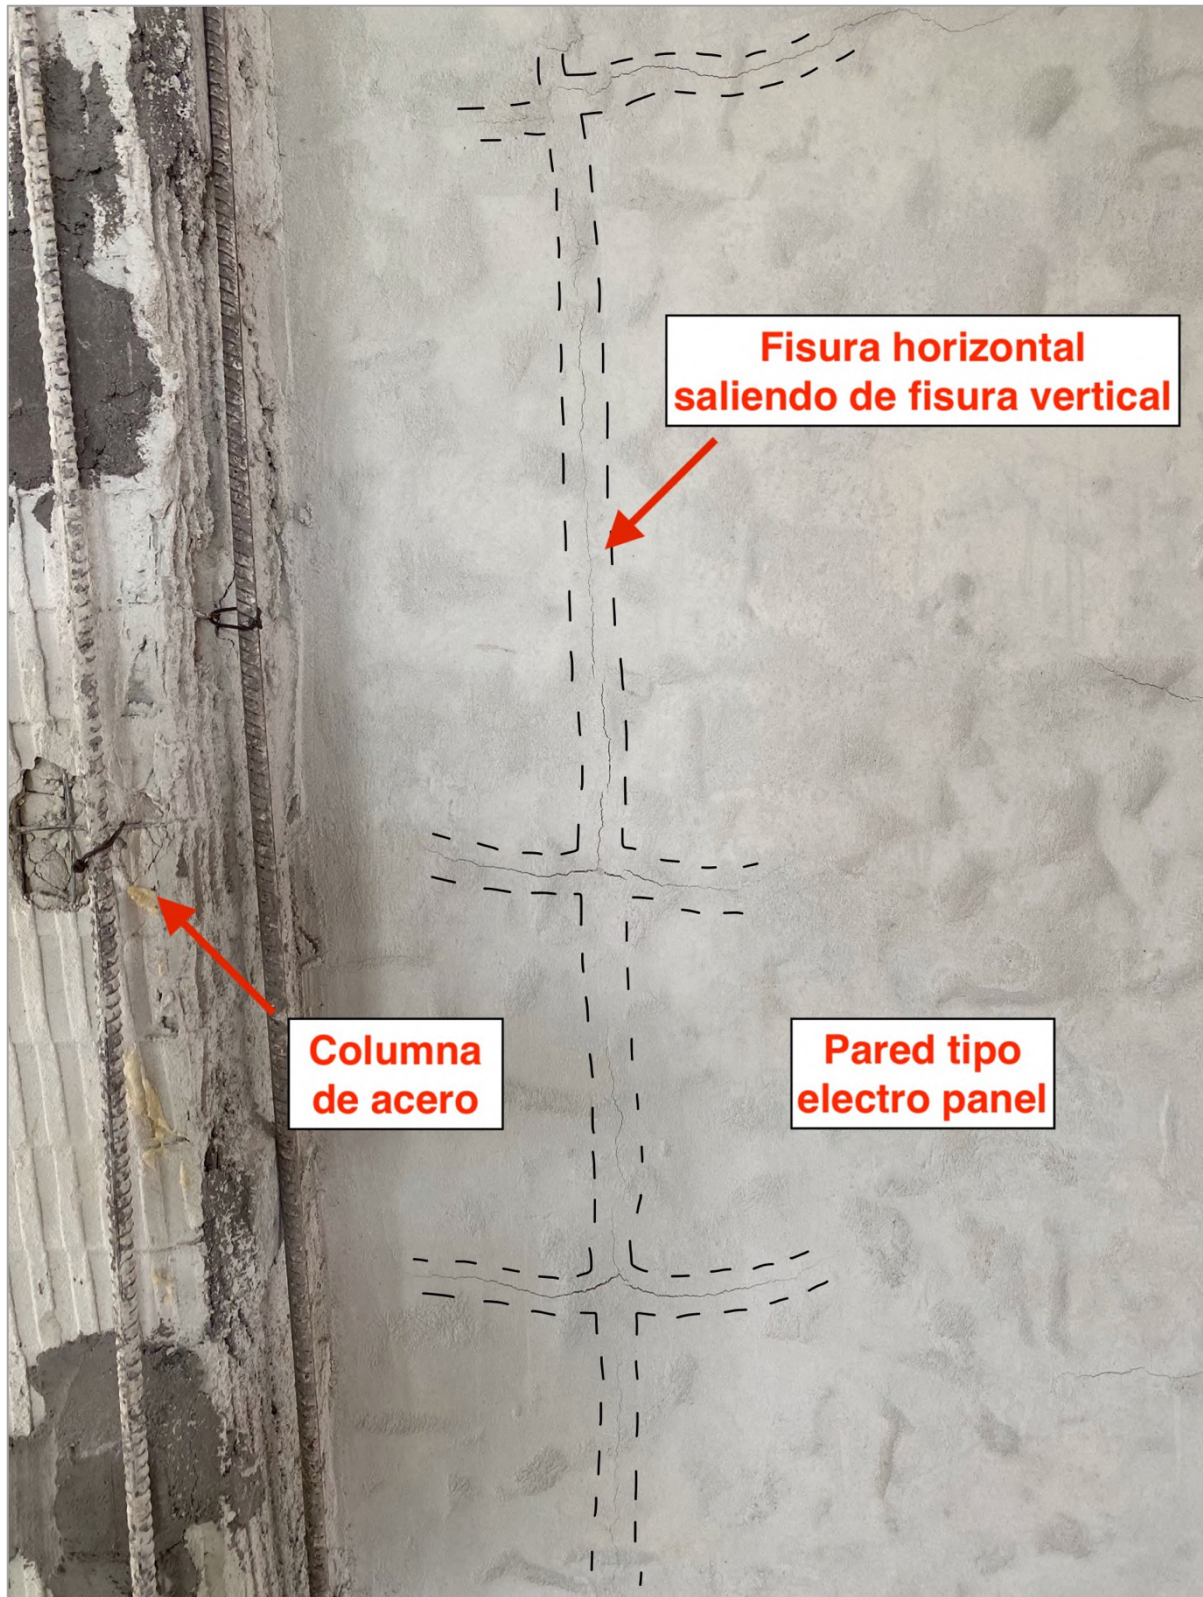
Figura 50. Muestra 1 de daño tipo C dentro de los objetos de estudio  
Fuente: Elaboración propia

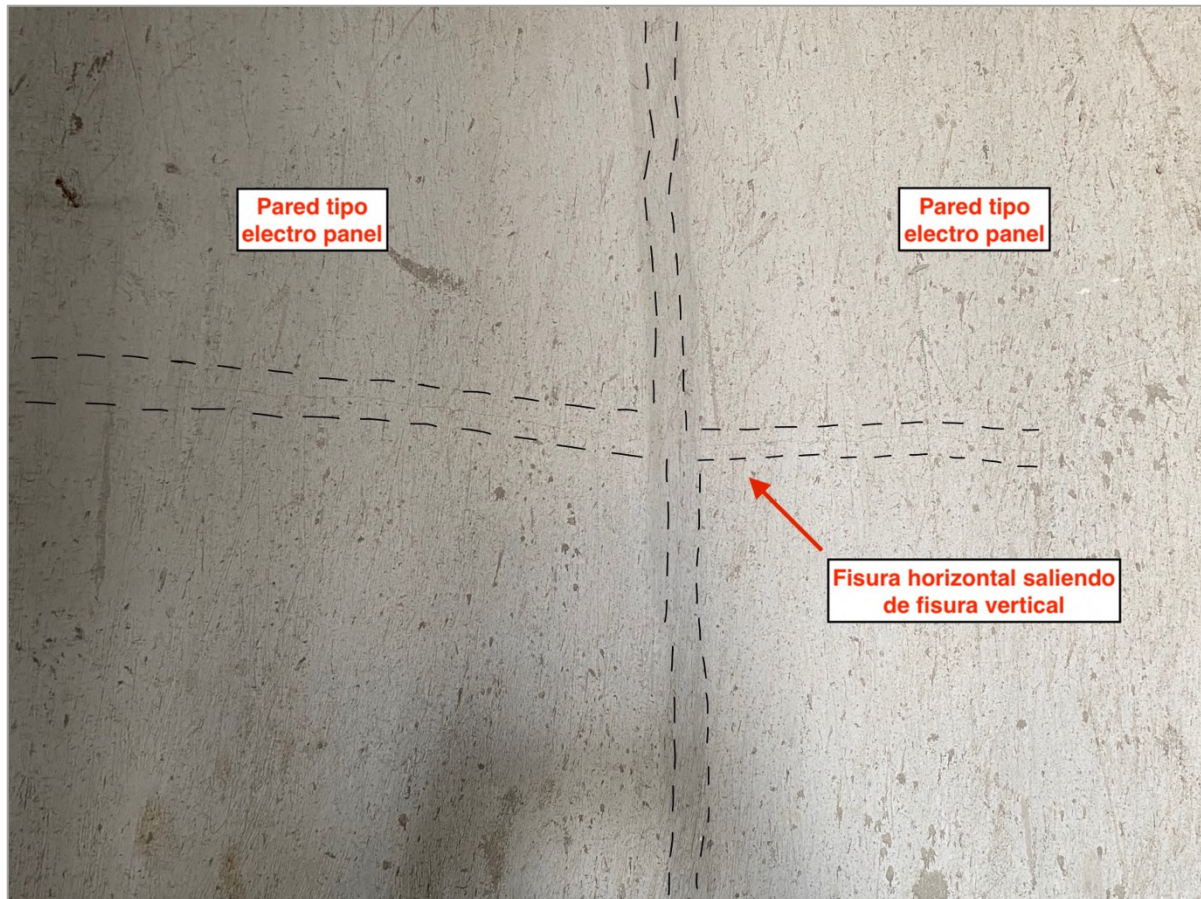
Figura 51. Muestra 2 de daño tipo C dentro de los objetos de estudio  
Fuente: Elaboración propia

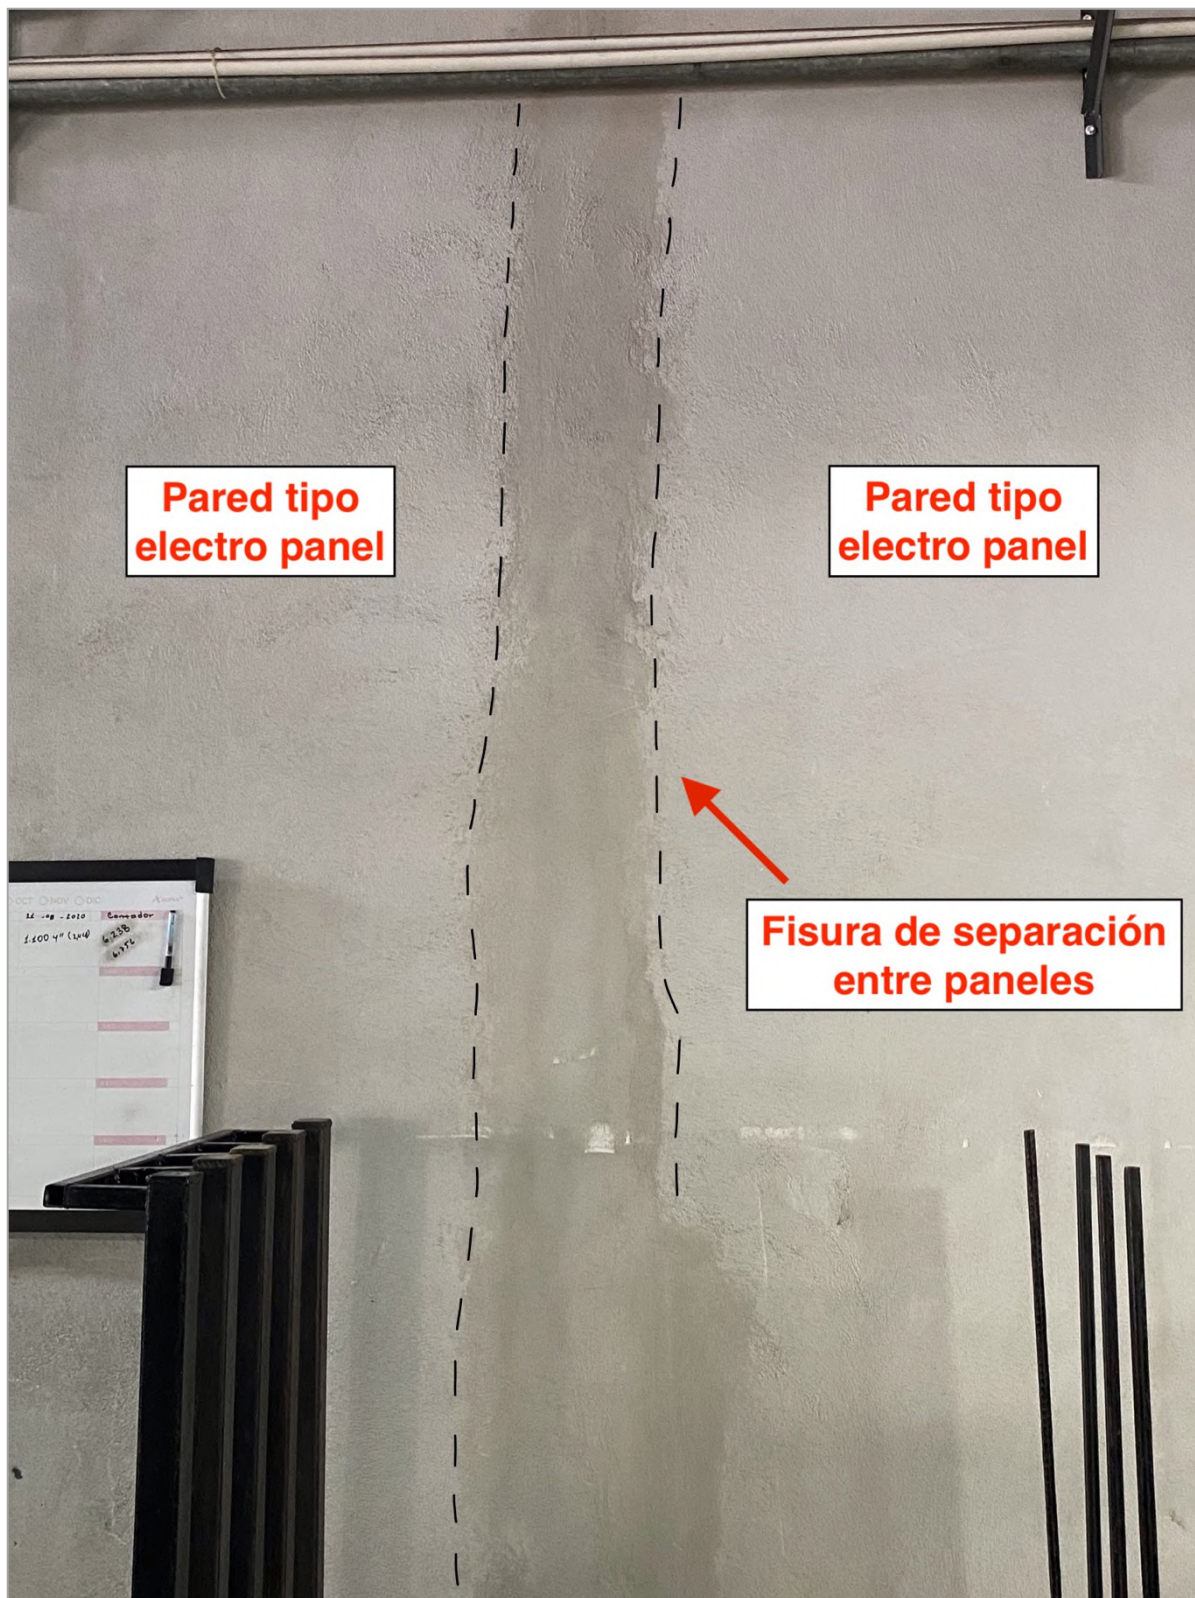
Figura 53. Muestra 1 de daño tipo SP dentro de los objetos de estudio  
Fuente: Elaboración propia

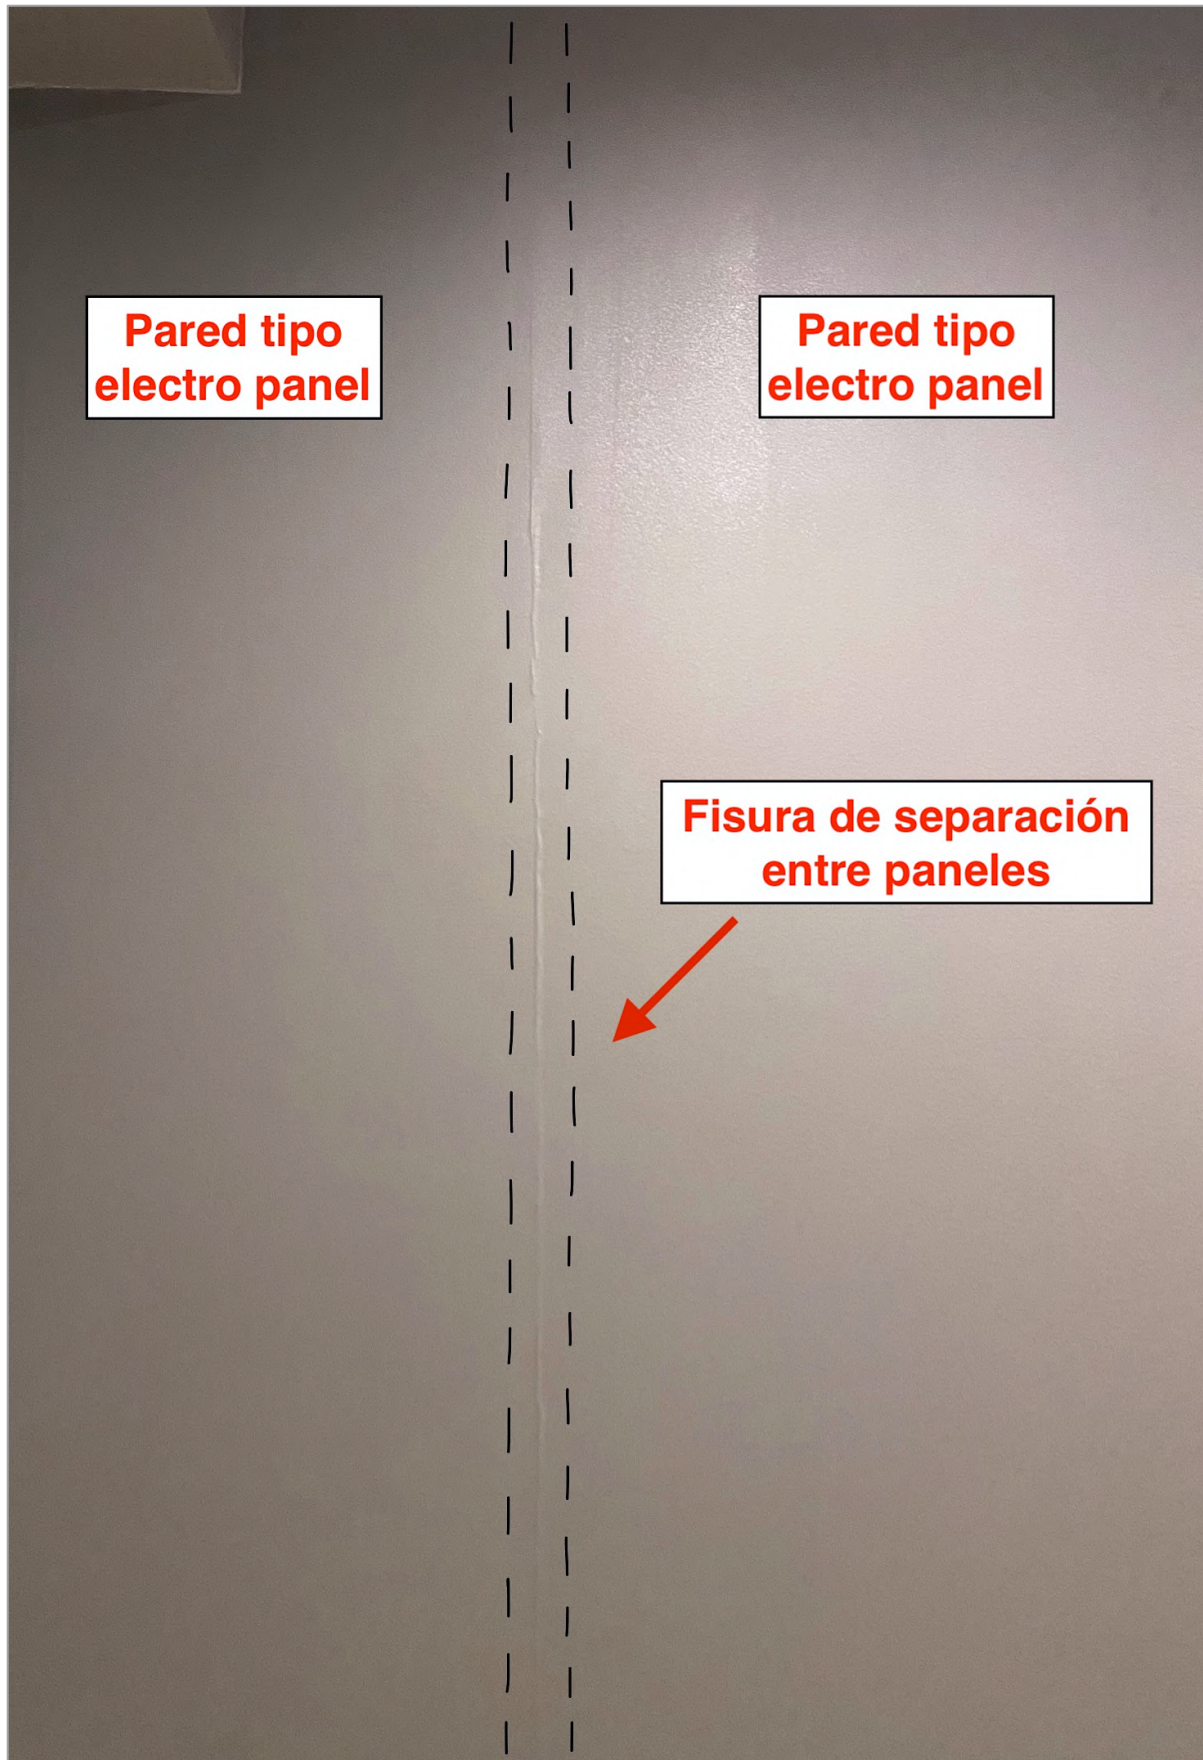
Figura 54. Muestra 2 de daño tipo SP dentro de los objetos de estudio  
Fuente: Elaboración propia

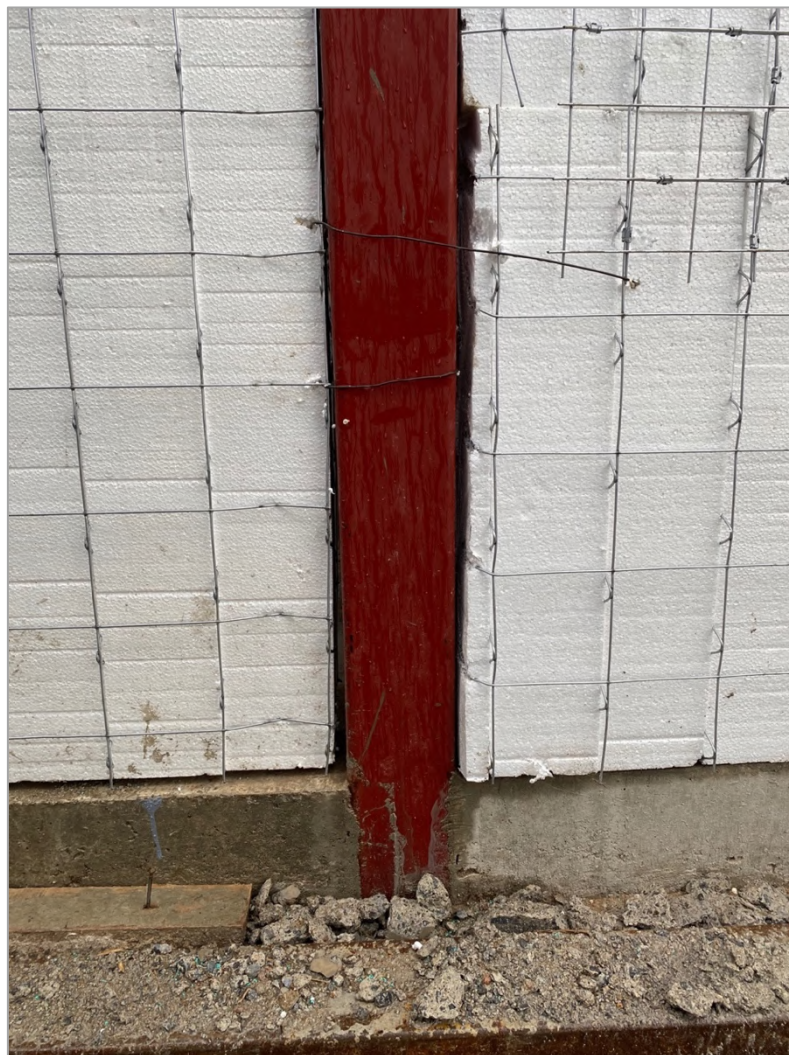
Figura 63. Ejemplo 1 de instalación incorrecta de paredes tipo electro panel  
Fuente: Elaboración propia

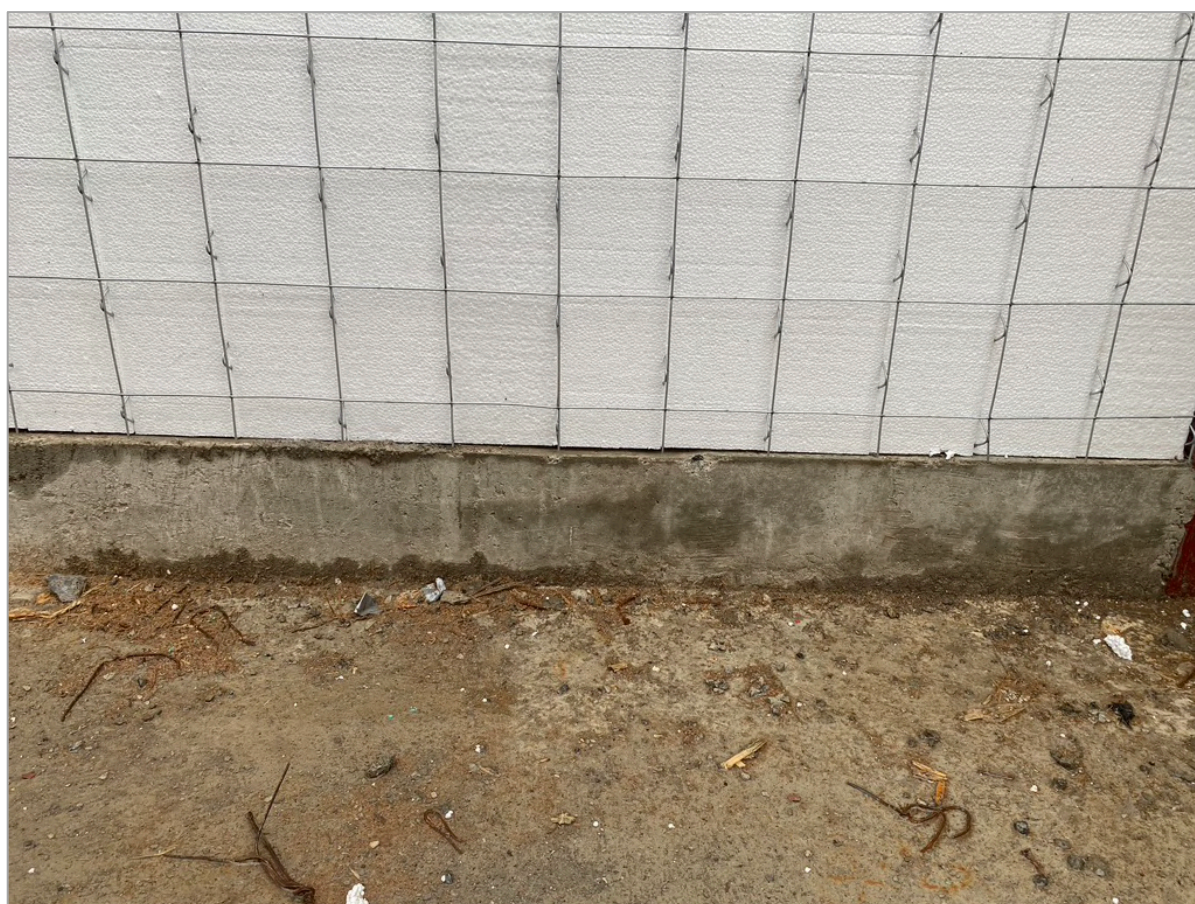
Figura 64. Ejemplo 2 de instalación incorrecta de paredes tipo electro panel  
Fuente: Elaboración propia

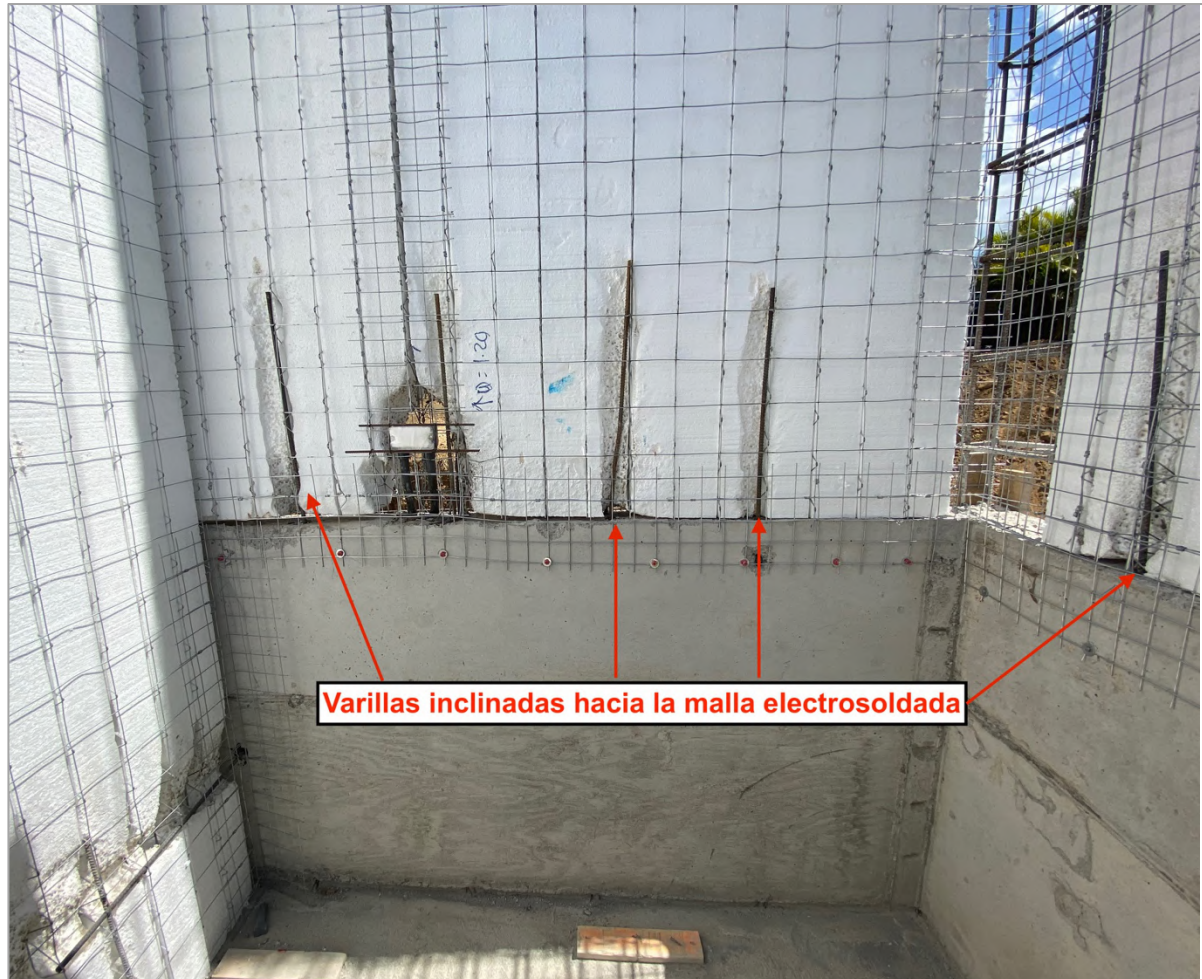
Figura 65. Ejemplo 3 de instalación incorrecta de paredes tipo electro panel  
Fuente: Elaboración propia
