**UNIVERSIDAD DE COSTA RICA**

**Metodología para la evaluación hidráulica y priorización de puentes**

**Jeremy Solís Fonseca**

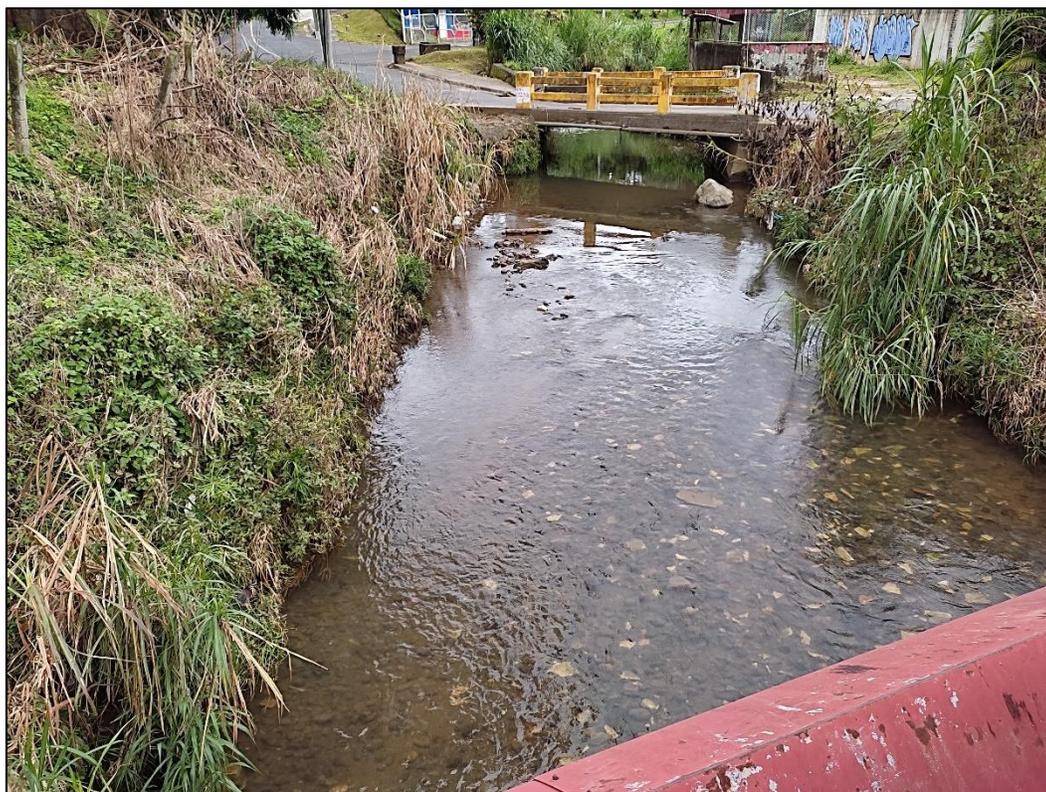
Figura 15. Puente cercano al puente sobre el río M. Aguilar, Ruta Nacional 2

De lo mencionado en el párrafo anterior, se tiene registro histórico sobre los inconvenientes con el diseño del puente de la Figura 15 y demás factores que han provocado serios problemas de inundación (Noticias Repretel, 2016 y 2017) y según la Municipalidad de Curridabat dicho puente está en proceso de sustitución (Curridabat, 2020). Dependiendo de los resultados del nuevo diseño de dicho puente se podrían tener implicaciones positivas que reduzcan el riesgo por factores hidráulicos sobre la estructura de la Ruta Nacional 2.

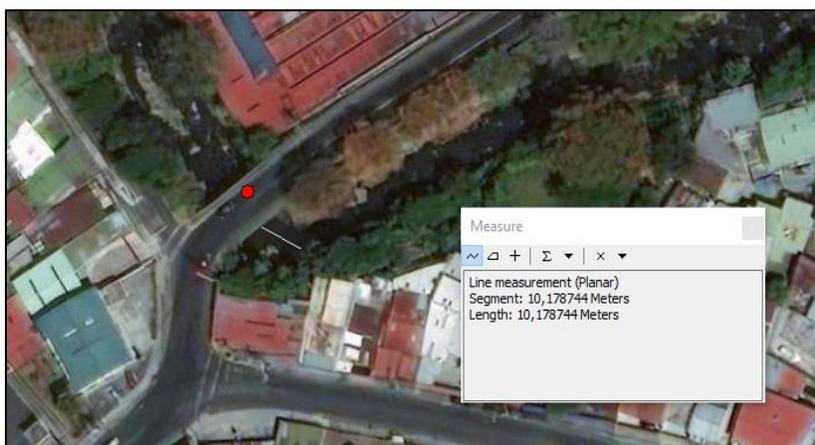
Figura 16. Indicadores críticos en puente sobre río Tiribí, Ruta Nacional 210

En este caso es importante mencionar, que al notar ciertas características como el ancho y altura del canal, se podría suponer que bajo condiciones de alto flujo habría suficiente espacio para la circulación del agua bajo el puente, por lo que los indicadores mencionados podrían no ser tan graves como lo indica la metodología propuesta, sin embargo, es necesario aclarar que antes de afirmar estas suposiciones serían necesarios más análisis, especialmente por parte de un ingeniero hidráulico capacitado en estos temas.

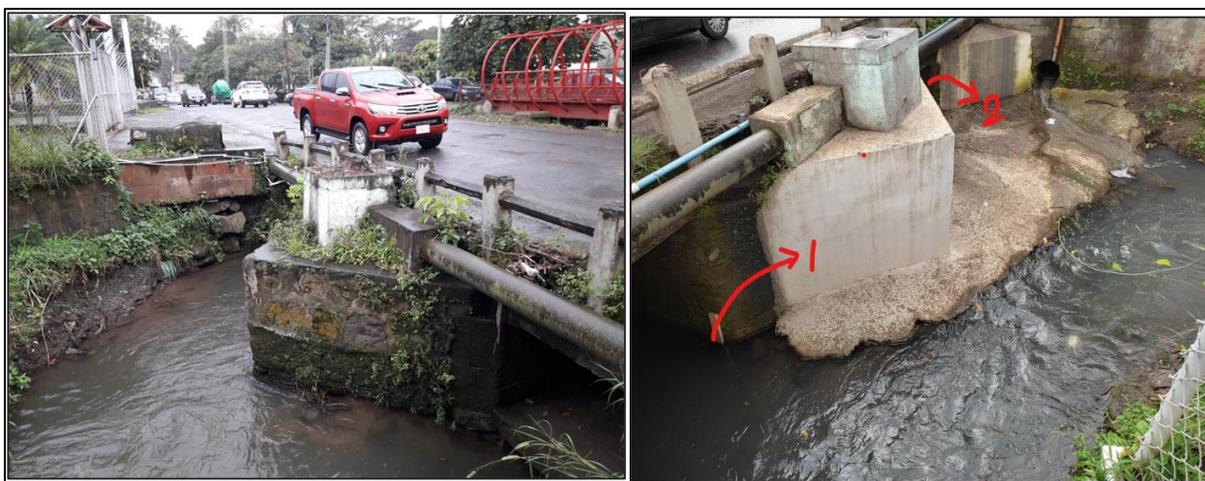
Figura 17. Fotografías del puente sobre la Quebrada La Fuente, Ruta Nacional 122

Como última mención a este caso del puente sobre la Quebrada la Fuente, se muestra la Figura 17 en el lado izquierdo, una fotografía tomada por el Consejo de Vialidad Nacional (CONAVI) alrededor del año 2018, donde según el Ing. Luis Villalobos Pacheco, funcionario de dicha institución, la estructura central del puente falló, de manera que fue reparada como se apreció durante la visita (lado derecho de la Figura 17), con lo que actualmente bajo condiciones de flujo regular solo es utilizada una de las aperturas del puente. Cabe destacar que la sustitución de este puente está en proceso, por lo que se espera que se puedan resolver los problemas de capacidad mencionados (CONAVI, 2018)

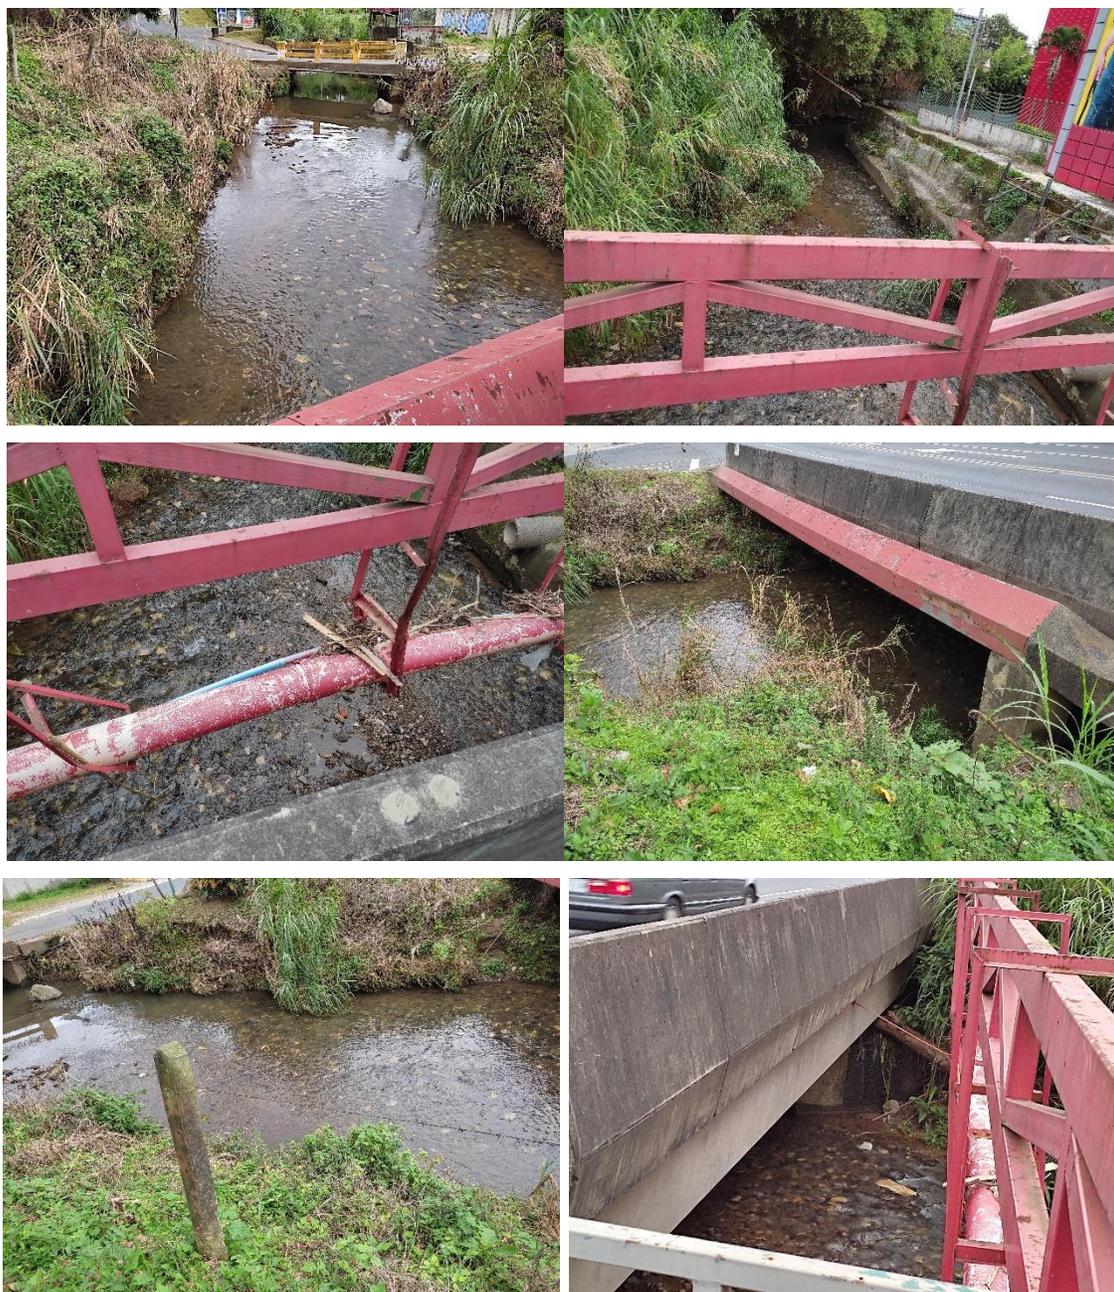
Figura 25. Principales fotografías del M. Aguilar Ruta Nacional 2

<b>INSPECCIÓN DE PUENTES</b> Nombre: Río María Aguilar RN 2	Código: 704
<b>7- Observaciones</b>	
<p>Cerca de la estructura, a unos 30 m aguas arriba existe otro puente que podría provocar cambios en el flujo debido al estrechamiento bajo el mismo, principalmente durante crecidas del río.</p> <p>Los bastiones no se observan bien desde el ángulo de visión del puente. Es poco seguro bajar cerca del río. Nivel de agua bajo al momento de la inspección, unos 20 cm.</p>	
<b>8- Diagramas y señalamientos</b>

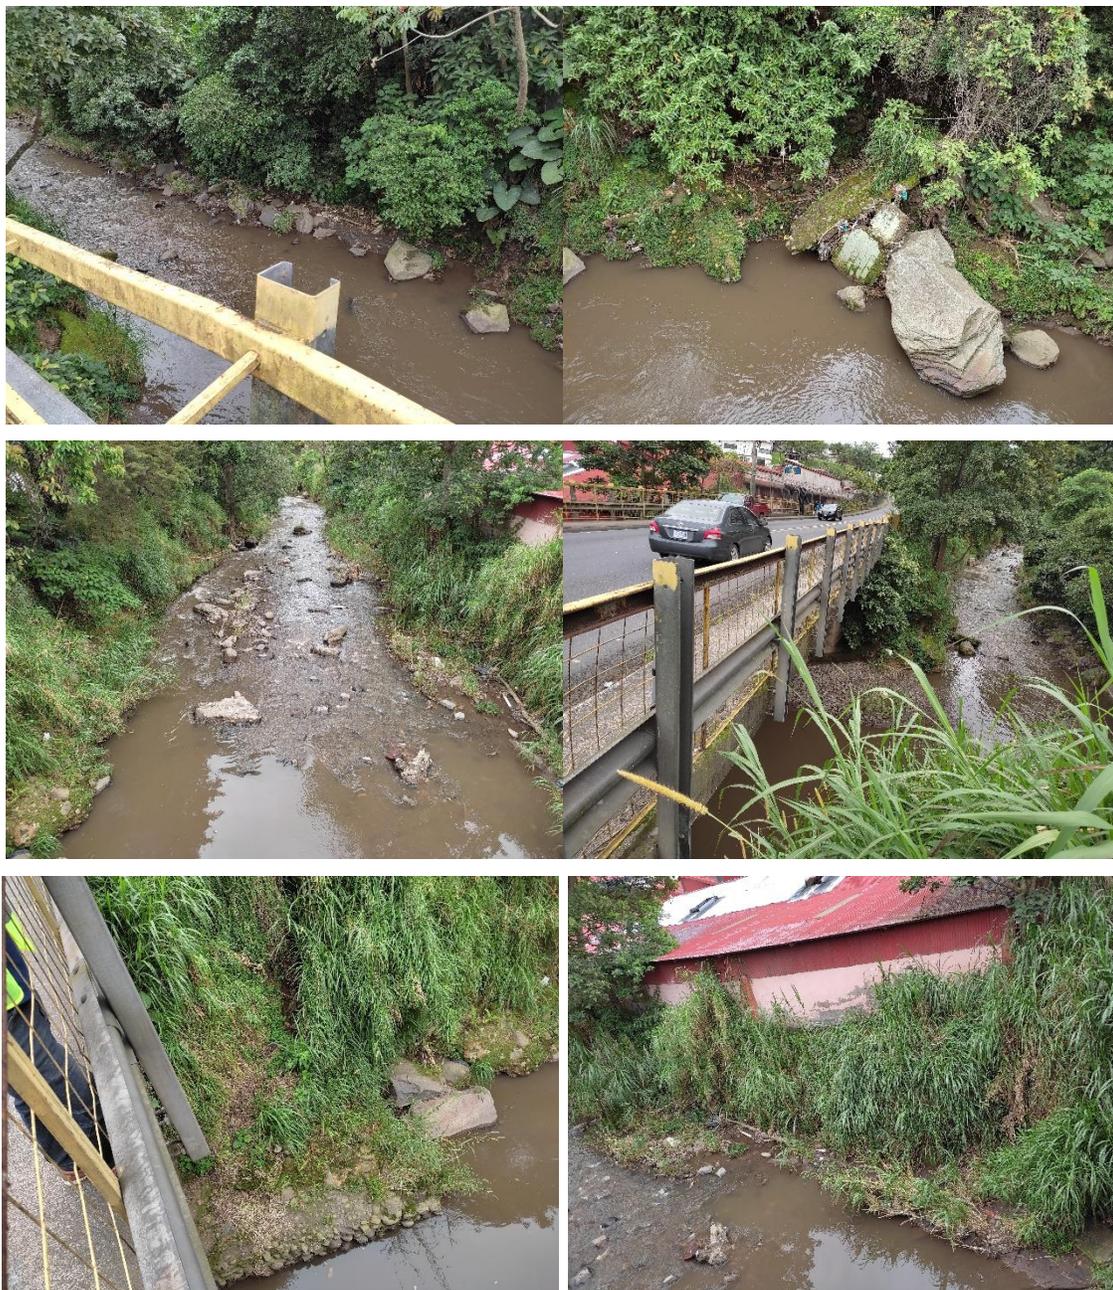
Figura 30. Principales fotografías del Tiribí Ruta Nacional 210

<b>INSPECCIÓN DE PUENTES</b> Nombre: Río Tiribí RN 210	Código: 1430
<b>7- Observaciones</b>	
Los bastiones no se observan bien desde el puente o cercanías debido a la altura del puente. Sería necesario bajar para una observación más detallada, pero es poco seguro y de difícil acceso.	
<b>8- Diagramas y señalamientos</b>

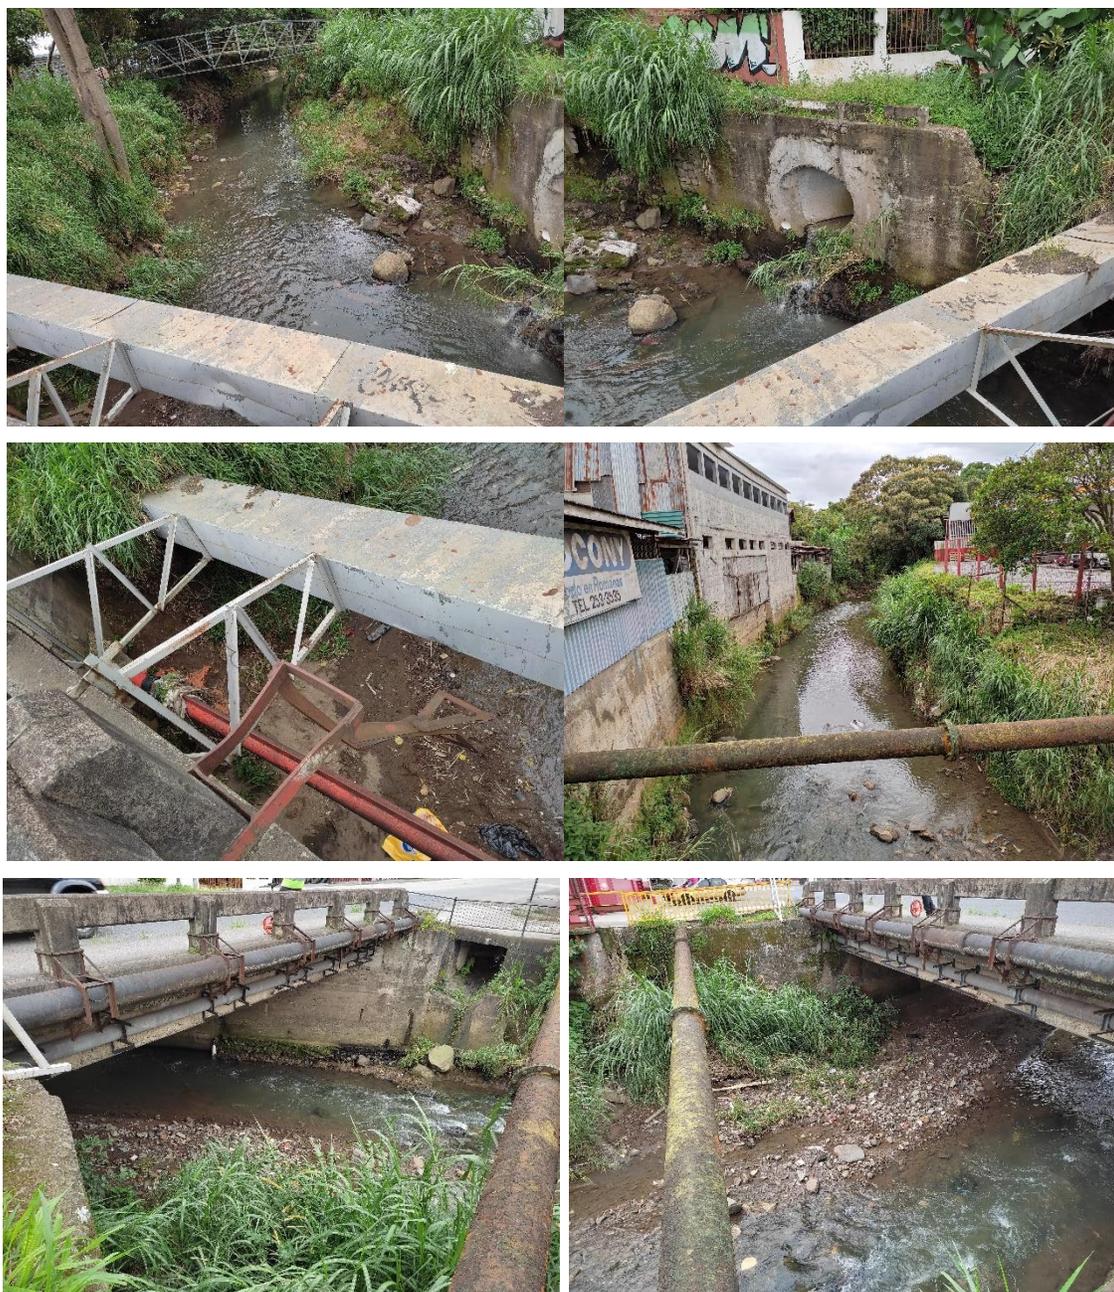
Figura 35. Principales fotografías del M. Aguilar Ruta Nacional 204

<b>INSPECCIÓN DE PUENTE</b> Nombre: Río María Aguilar RN 204	Código: 1179
<b>7- Observaciones</b>	
La basura ha llegado al nivel de uno de los ductos.	
<b>8- Diagramas y señalamientos</b>

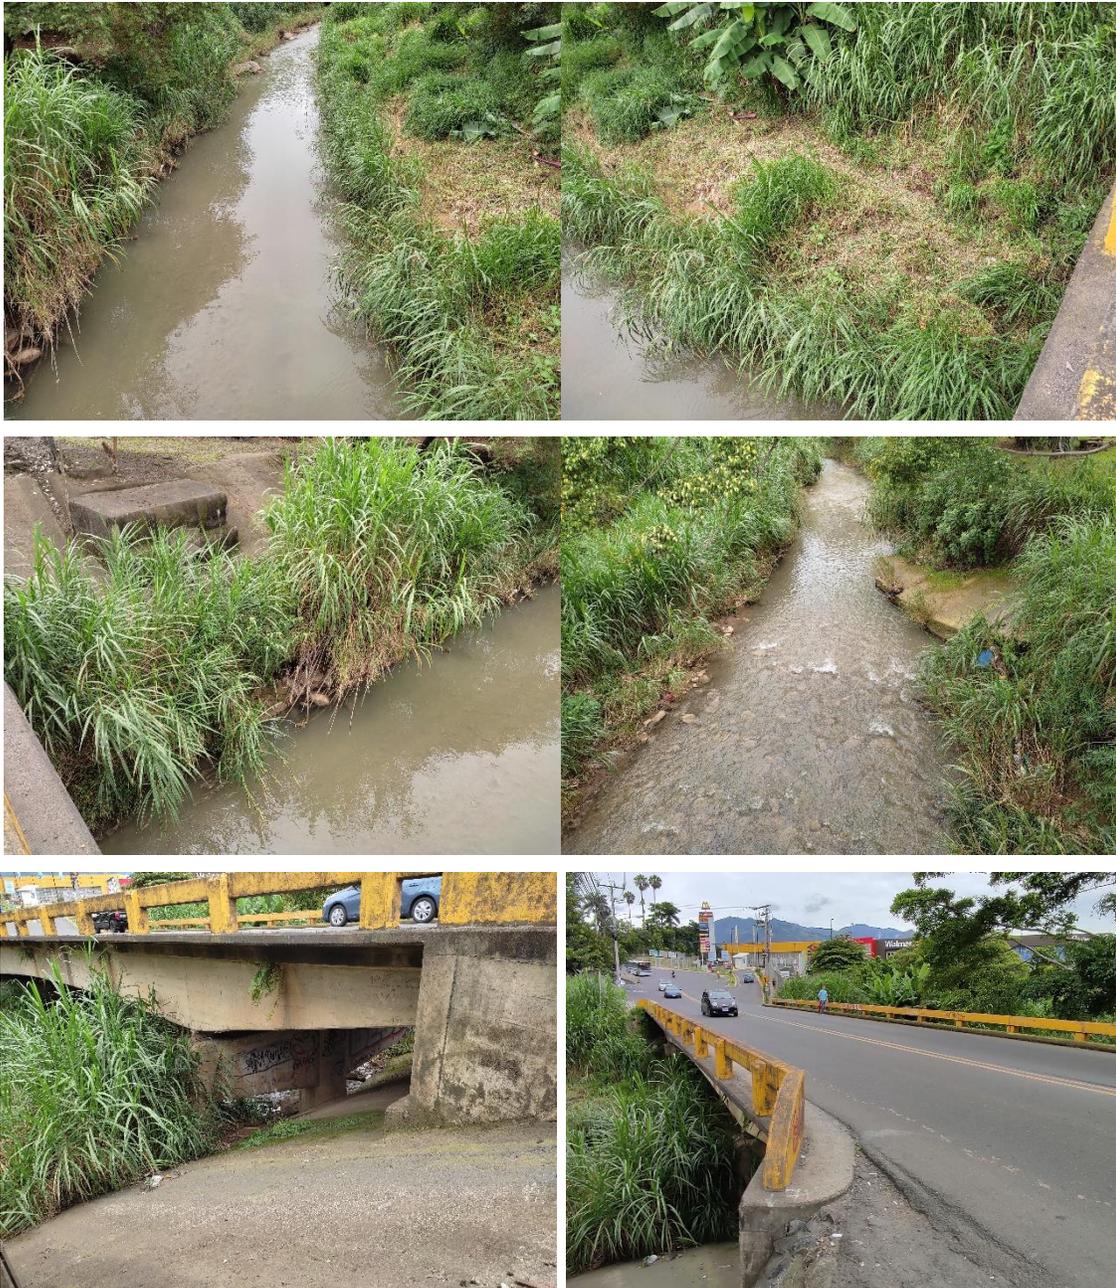
Figura 40. Principales fotografías del Jorco Ruta Nacional 209

<b>INSPECCIÓN DE PUENTE</b> Nombre: Río Jorco RN 209	Código: 1230
<b>7- Observaciones</b>	
El río tiene contacto mínimo con los bastiones. Mucha vegetación presente en ambas márgenes.	
<b>8- Diagramas y señalamientos</b>

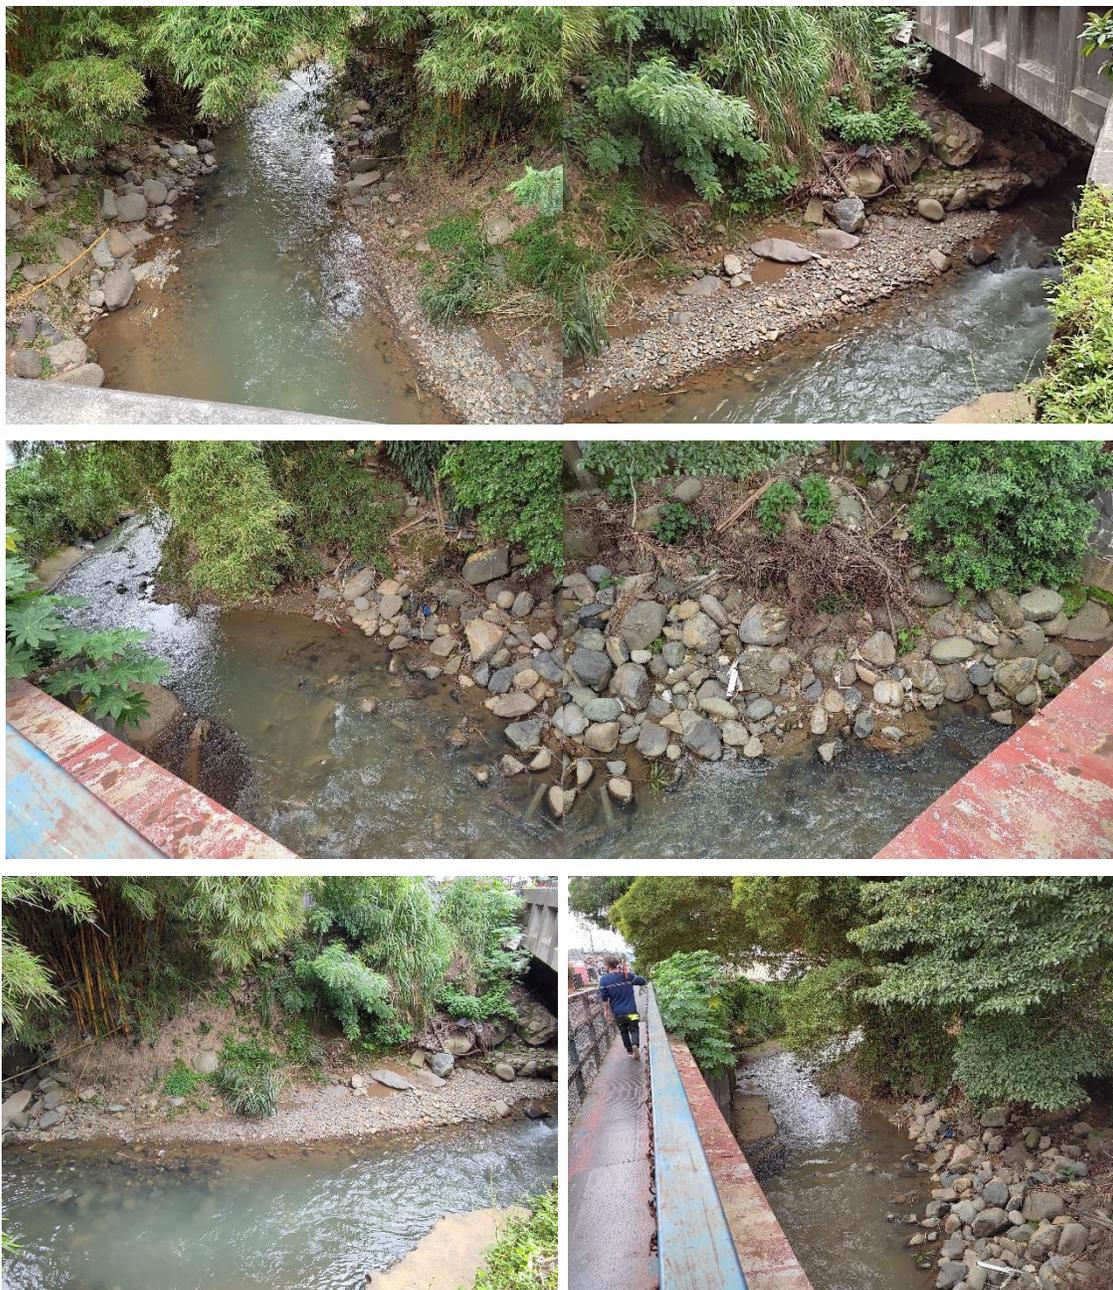
Figura 45. Principales fotografías del Cañas Ruta Nacional 217

<b>INSPECCIÓN DE PUENTE</b> Nombre: Río Cañas RN 217		Código: 1468
<b>7- Observaciones</b>		
<p>Por el ángulo de vista desde el puente es difícil visualizar los bastiones, sin embargo, desde uno de los lados se puede apreciar signos de socavación en la protección del bastión derecho.</p>		
<b>8- Diagramas y señalamientos</b>

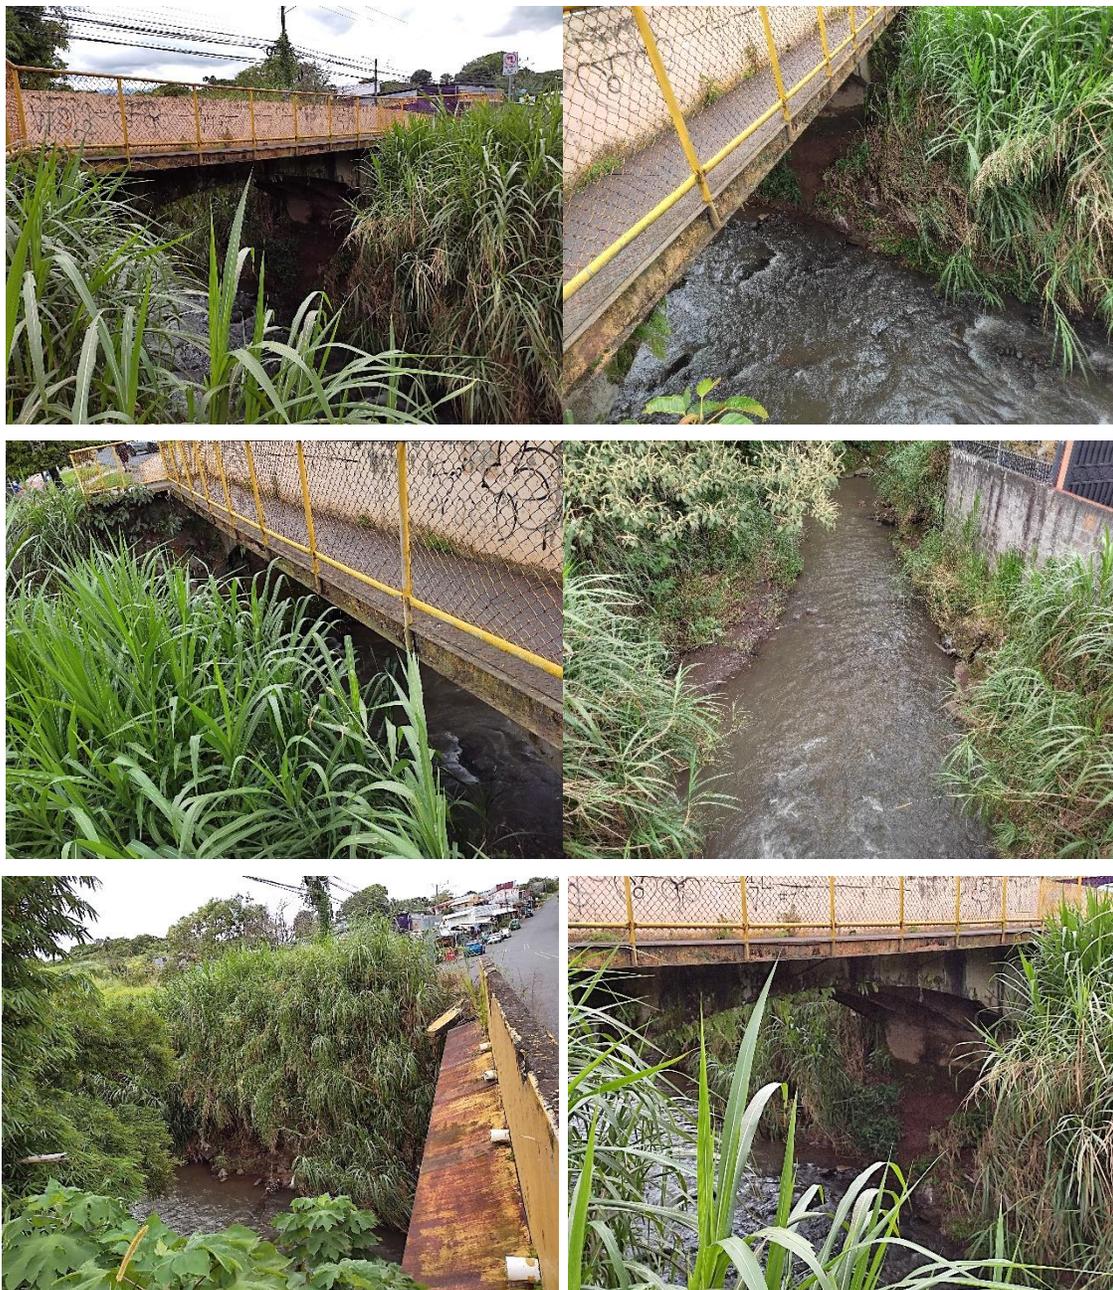
Figura 65. Principales fotografías del Porrosatí Ruta Nacional 119

<b>INSPECCIÓN DE PUENTE</b>	Nombre: Río Porrosatí RN 119	Código: 867
<b>7- Observaciones</b>		
<p>Desde el ángulo de observación al costado del puente no se aprecia ningún daño importante desde esa distancia, sin embargo, el bastión no cuenta con protección.</p>		
<b>8- Diagramas y señalamientos</b>
