RE+ADAPTAR

USO DE LA SIMULACIÓN DIGITAL PARA REACONDICIONAR BIOCLIMÁTICAMENTE EDIFICIOS EXISTENTES

UNIVERSIDAD DE COSTA RICA | FACULTAD DE INGENIERÍA | ESCUELA DE ARQUITECTURA
PROYECTO DE GRADUACIÓN PARA OPTAR POR EL GRADO DE LICENCIATURA EN ARQUITECTURA

2013

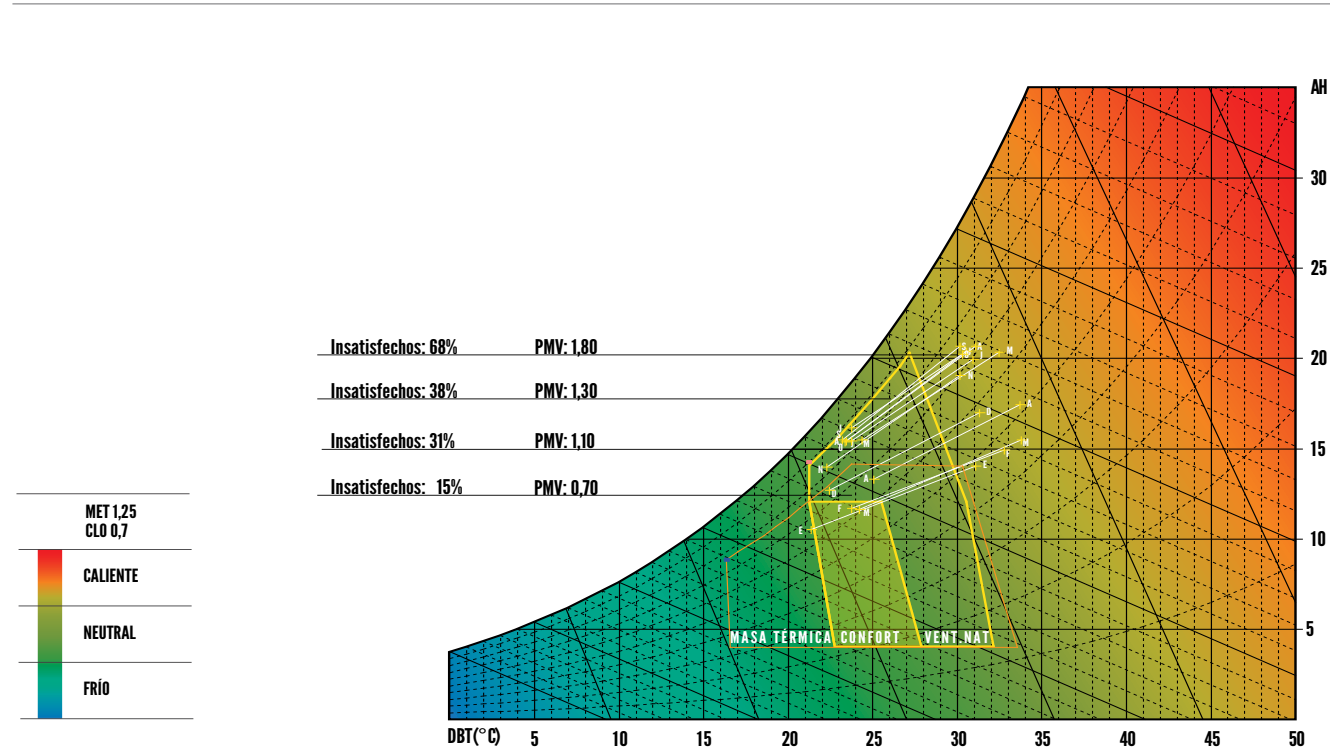
IMAGEN 2.21. ÁBACO PSICOMÉTRICO SANTA CRUZ. Fuente: Autor

El presente diagrama muestra el rango entre los valores máximos y mínimos de la temperatura y la humedad en la ciudad de Santa Cruz, en Guanacaste. Estos valores se encuentran en una zona de sensación térmica neutral tendiendo a un ambiente caliente. A excepción de las temperaturas mínimas de algunos meses, la mayoría del tiempo este sitio se encuentra fuera de la zona de confort.
