Análisis comparativo de los resultados de la aplicación
de varios métodos de valoración económica existentes
para el avalúo de bienes inmuebles declarados
Patrimonio Histórico-Arquitectónico de Costa Rica

UNIVERSIDAD DE COSTA RICA
FACULTAD DE INGENIERÍA
ESCUELA DE INGENIERÍA TOPOGRÁFICA

INFORME DE PROYECTO DE INVESTIGACIÓN
TRABAJO FINAL DE GRADUACIÓN PARA OPTAR POR EL GRADO DE
LICENCIATURA EN INGENIERÍA TOPOGRÁFICA

Mayo, 2018

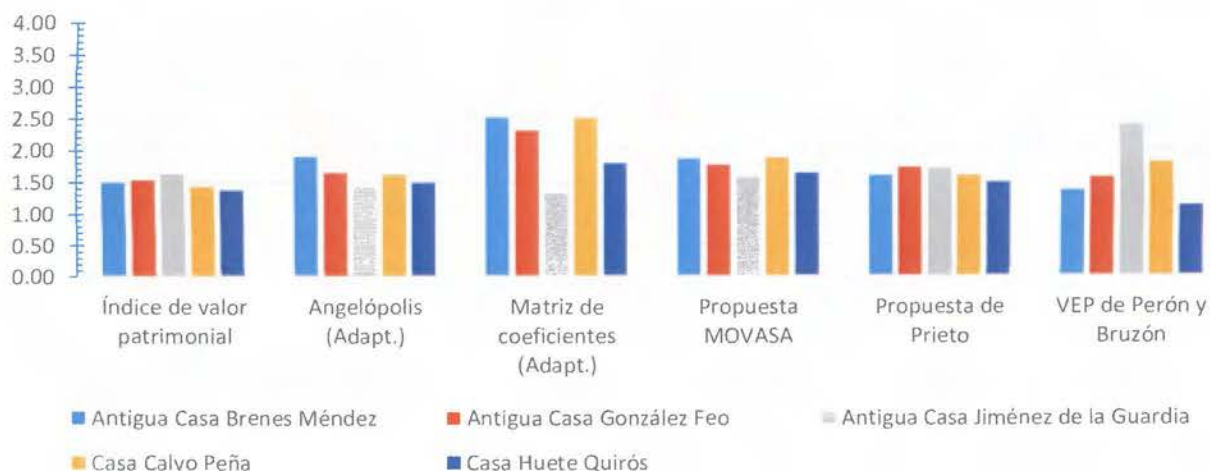
Figura 3. Relación entre los valores obtenidos con métodos especializados en la valoración económica de inmuebles patrimoniales y el valor obtenido con el método tradicional de costos

Debido a lo ya mencionado acerca de la definición operativa de los métodos especializados y su dependencia del valor obtenido con el método tradicional de costos, en la siguiente figura se presenta la relación entre el valor obtenido con los métodos especializados y el valor obtenido con el método tradicional de costos, para cada uno de los bienes inmuebles seleccionados.

En este caso, la relación es más notoria entre los métodos especializados y el método tradicional de costos, y no es tan dependiente del inmueble que se esté valorando.

El promedio de estas relaciones es de 1,611, un incremento del 61,1% con respecto al valor obtenido con el método tradicional de costos. Este valor es muy similar al anteriormente citado, de 61,9%, recordando que para la definición del valor único final de cada inmueble se descartó, en todos los casos menos la Antigua Casa Jiménez de la Guardia, el método adaptado de matriz de coeficientes, así como el método VEP de Perón y Bruzón en los casos de la Antigua Casa Brenes Méndez, la Antigua Casa Jiménez de la Guardia y la Casa Huete Quirós.

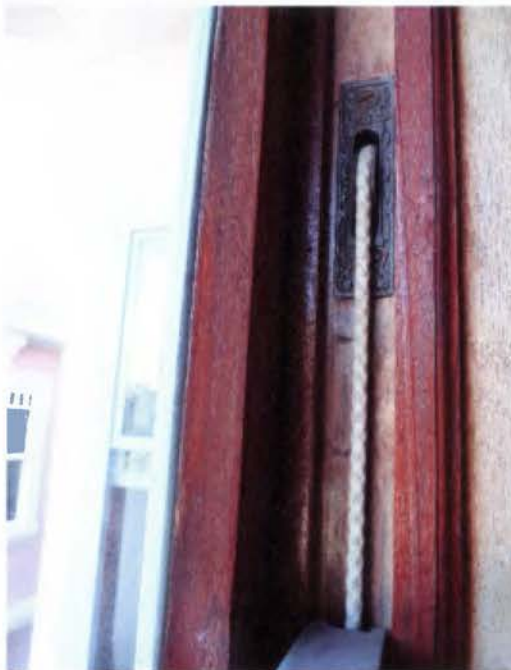
- Detalle del sistema de ventanas tipo guillotina

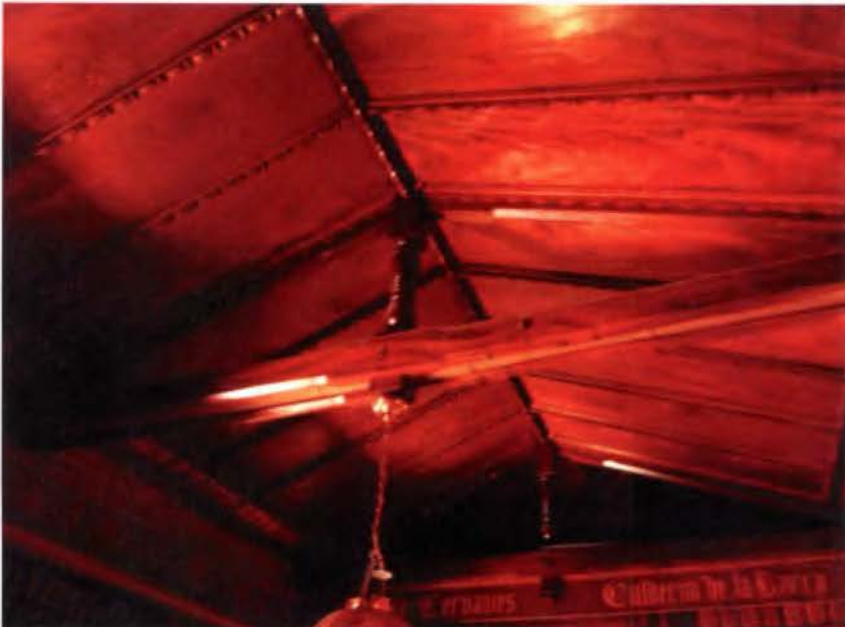
- Artesonado en biblioteca

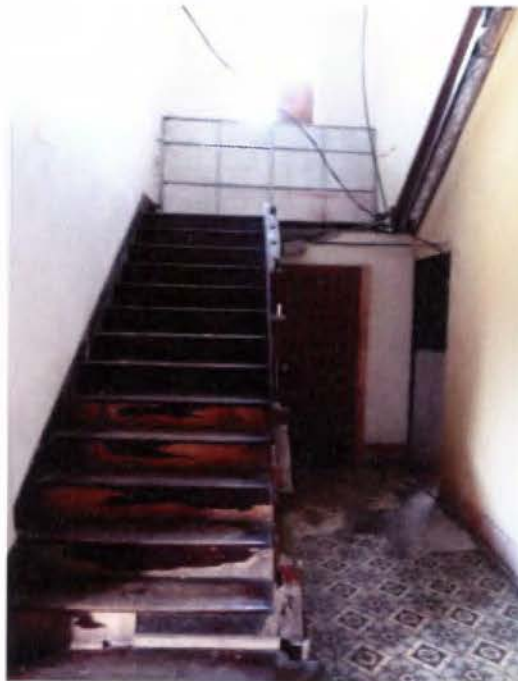
- Restos de escalera de madera

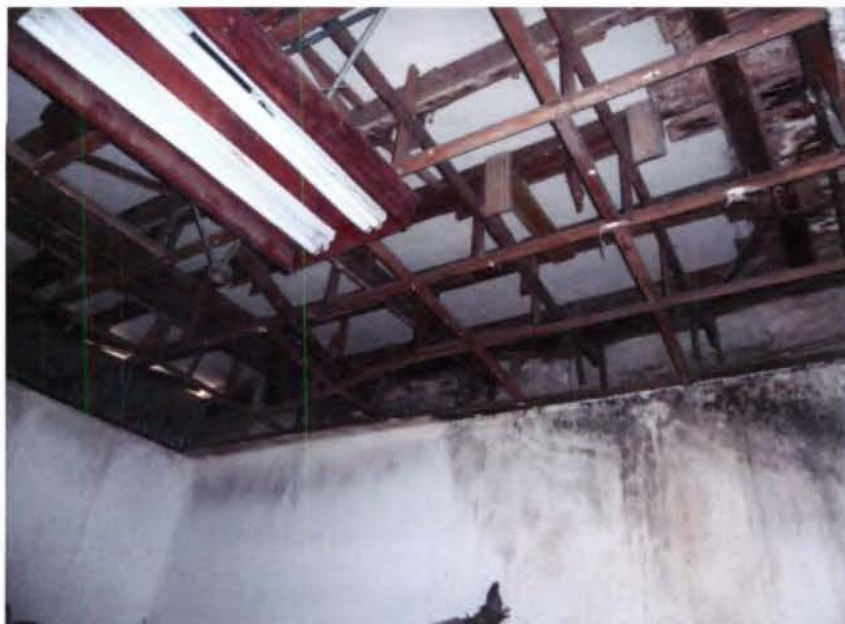
- Destrucción de cielos en primer nivel

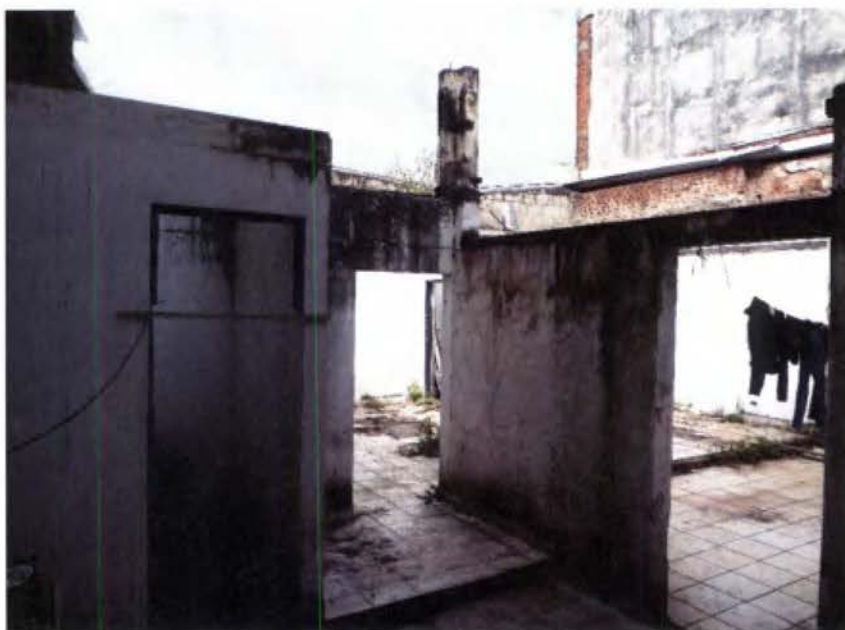
- Área destruida en la parte posterior del inmueble

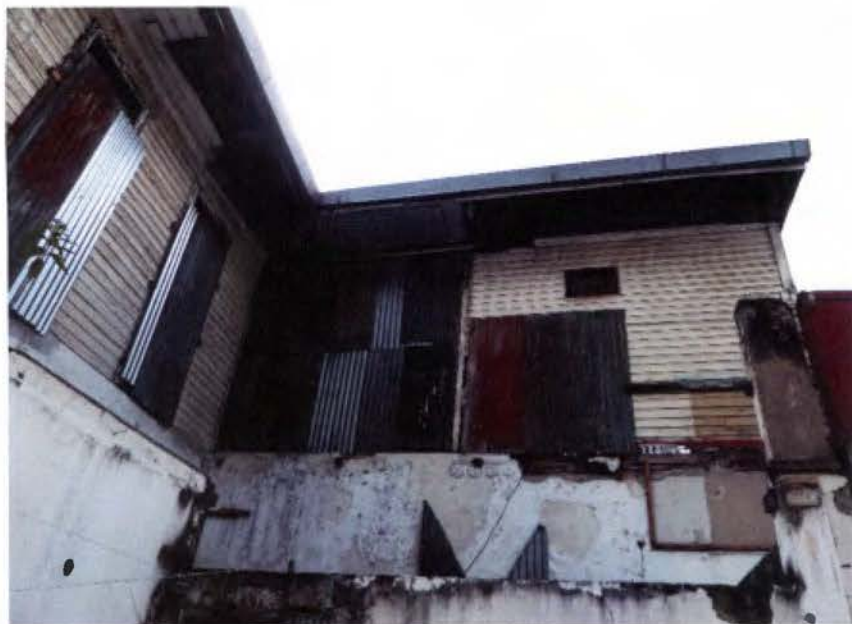
- Daños en fachada posterior

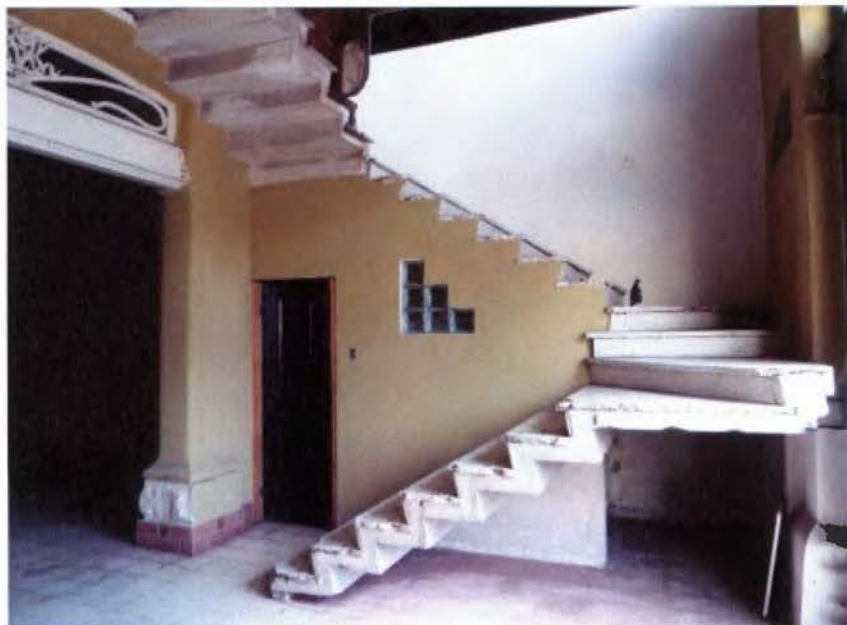
- Escalera de concreto sin baranda

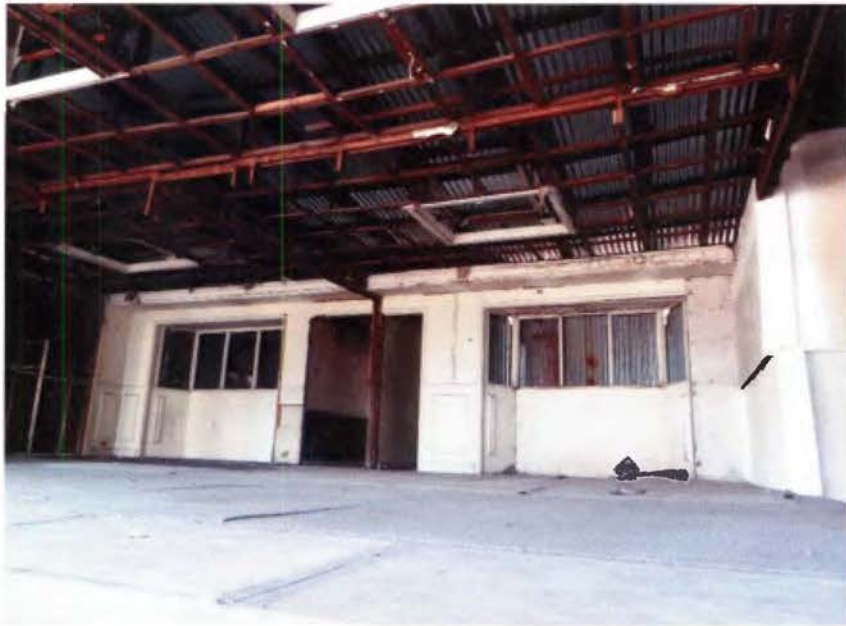
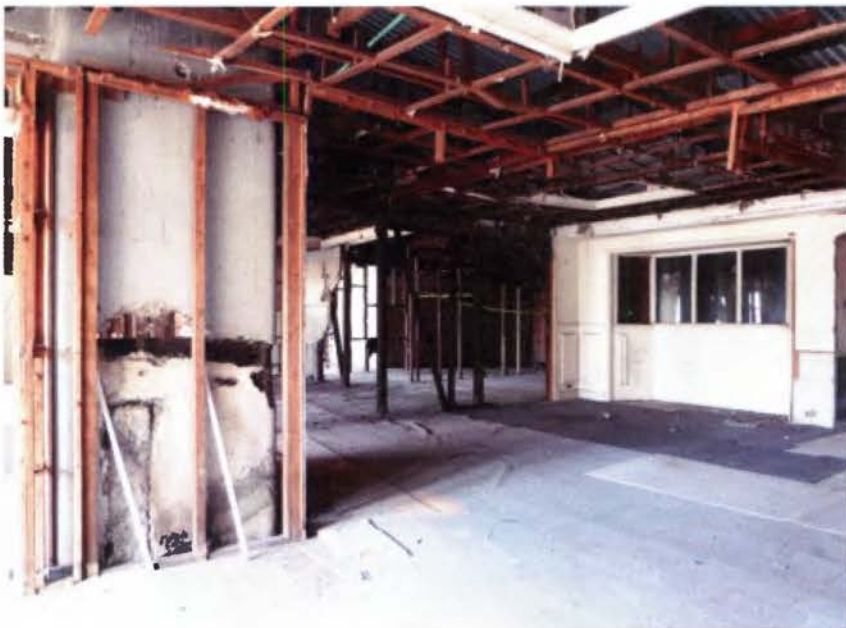
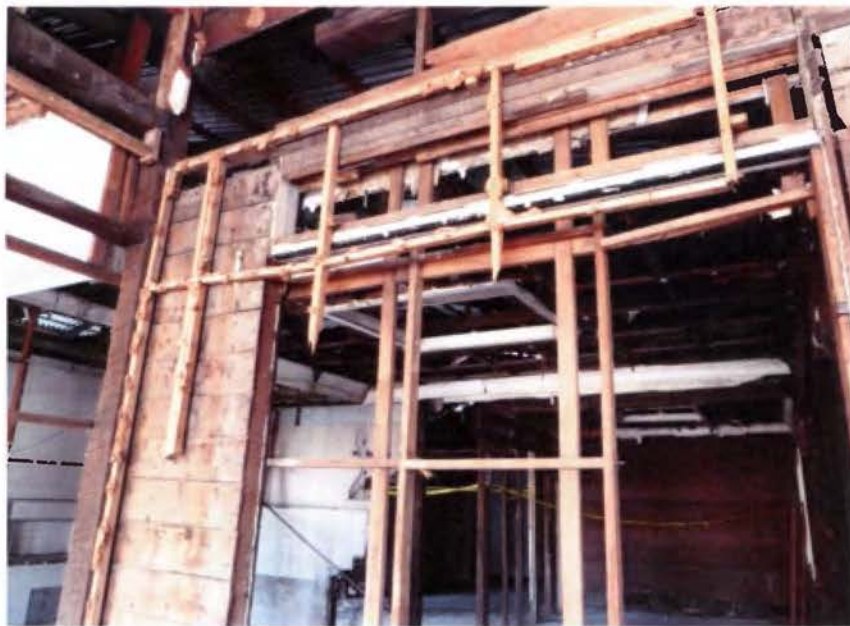
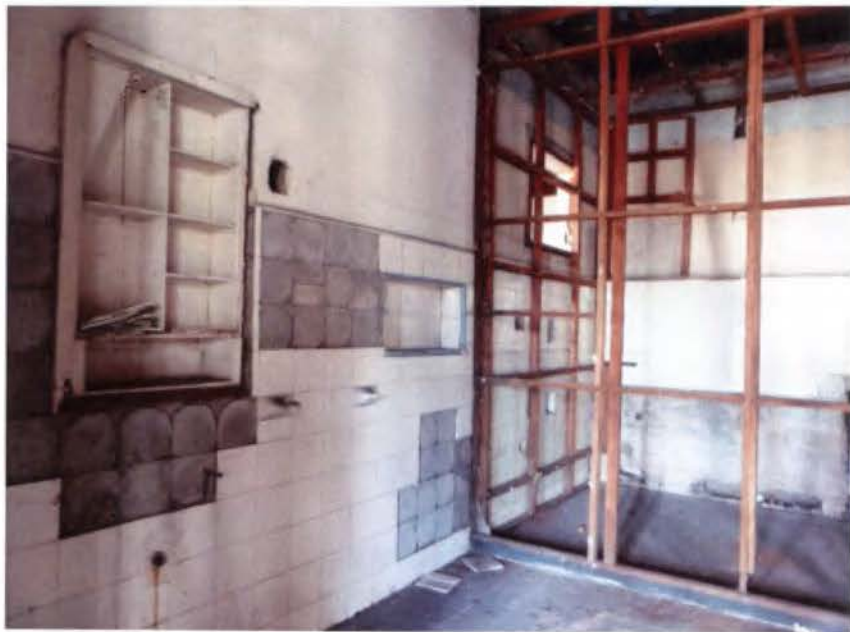
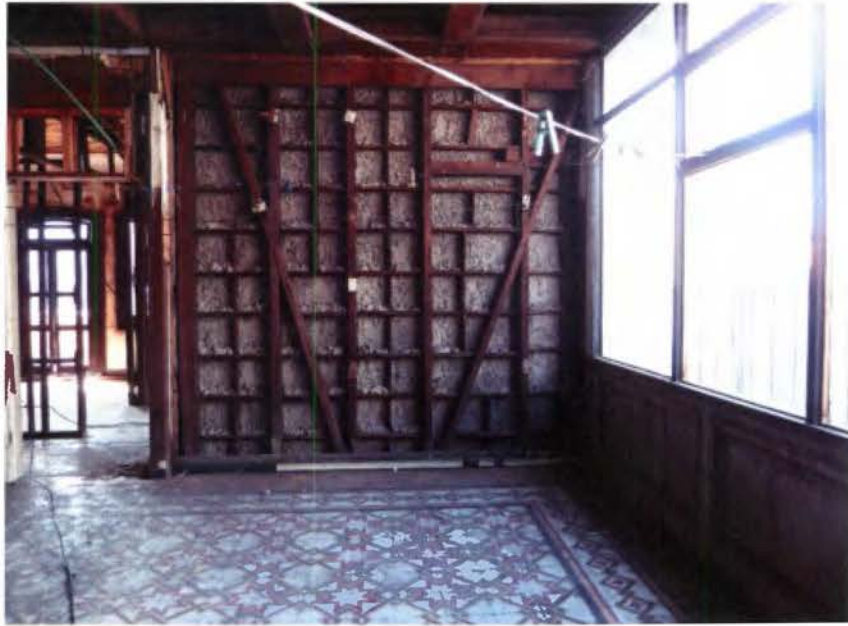
- Deterioro en segundo nivel

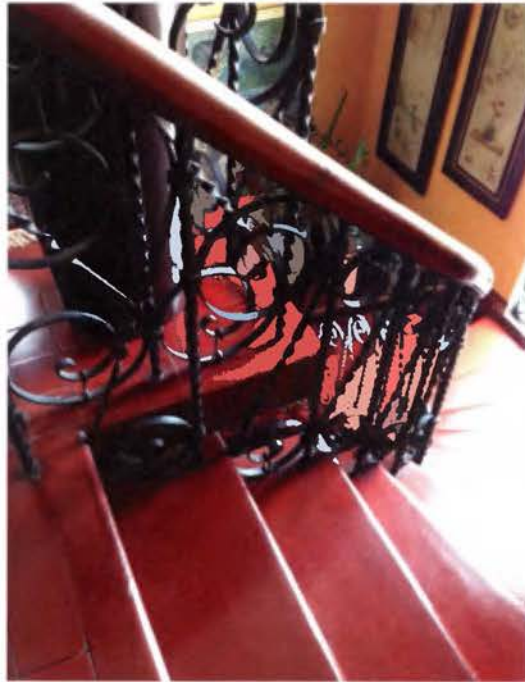
- Detalle de escalera de concreto lujado y baranda de hierro forjado
