**Universidad de Costa Rica
Facultad de Ingeniería
Escuela de Ingeniería Civil**

**Diagnóstico técnico de la edificación Templo Colonial San José de Orosi
en Cartago, para la intervención de conservación**

Proyecto de graduación

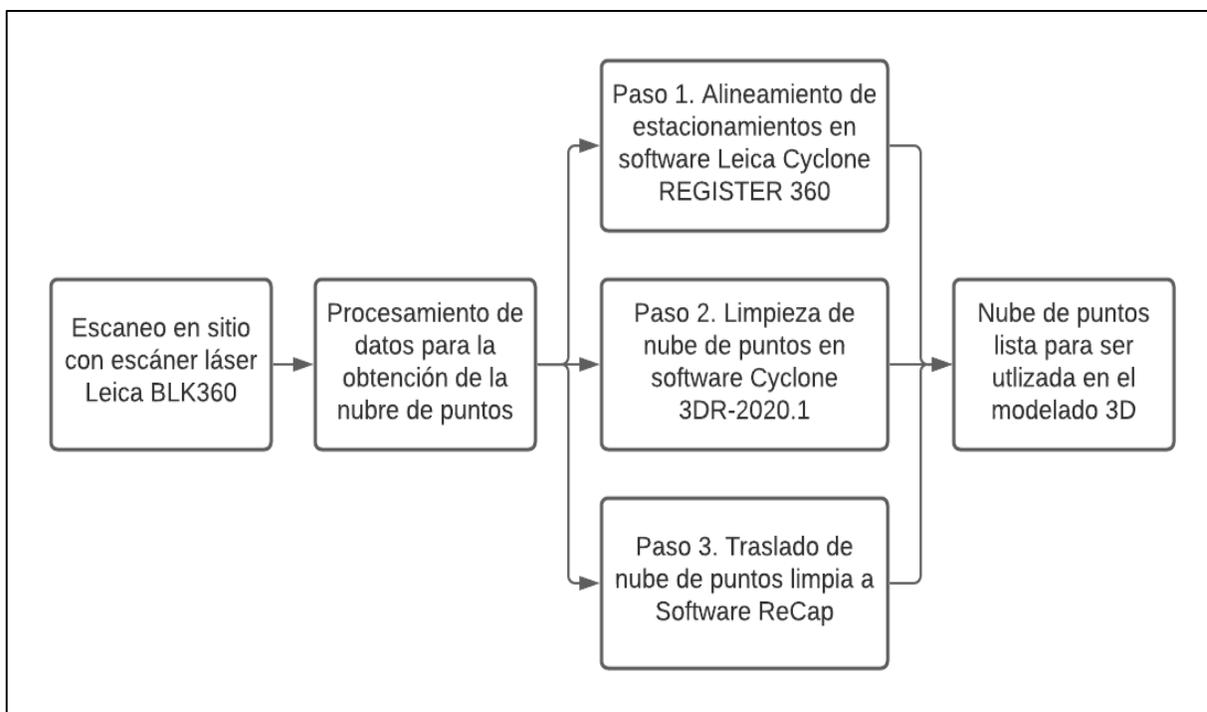
El levantamiento geométrico de la estructura se detalla en forma de diagrama de flujo en la Figura 3, y posterior a ello se describe para mayor claridad cada uno de los pasos mostrados en dicho diagrama.

Figura 3. Procedimiento para determinación de nube de puntos a partir del escaneo laser

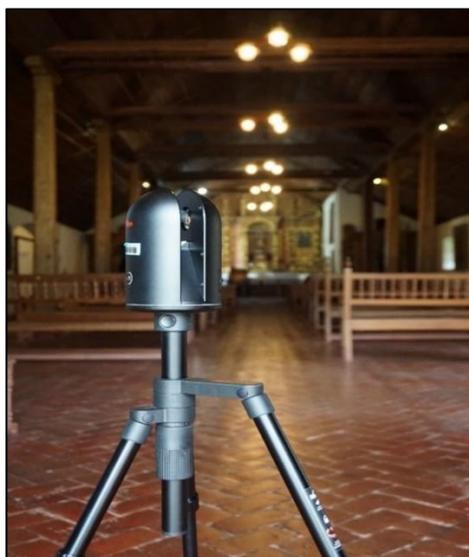
Figura 4. Herramienta láser en proceso de escaneo del interior del templo

El escáner láser utilizado es el Leica BLK360, como se observar en la Figura 4, este es pequeño y ligero de manejar; posee una precisión de 10 milímetros y su campo visual es de 360°.

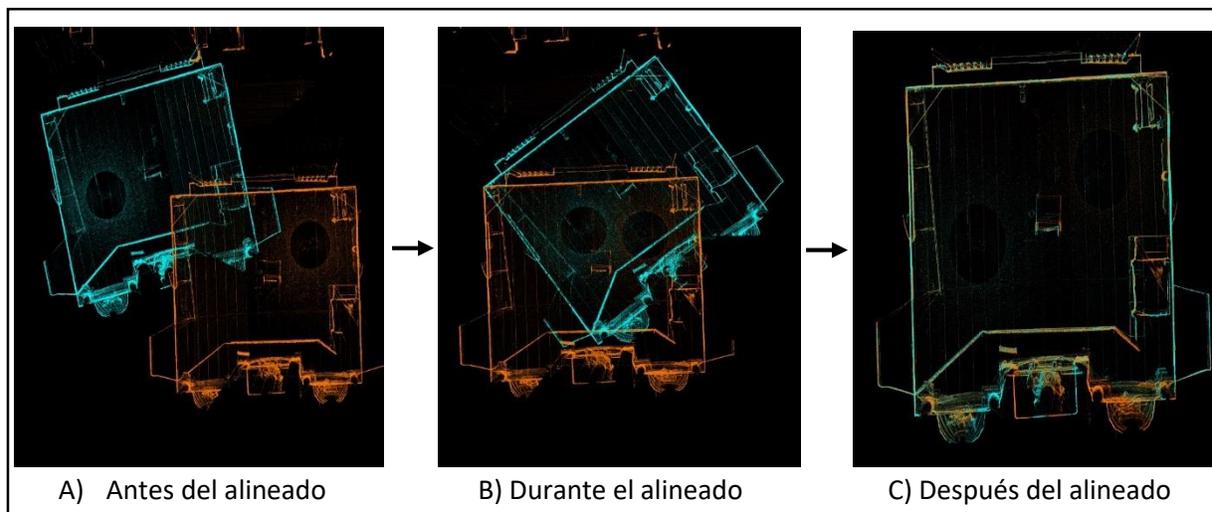
En la Figura 5 A), se observa como las nubes son totalmente independientes, pero con una gran cantidad de puntos en común, por lo que se procede a identificar geometría especial para su unión, en este caso, como se puede observar en la Figura 5 B), se tomó una esquina como punto de partida del alineamiento, y así se sigue buscando puntos en común para su respectiva unión. Para saber si el alineado está listo a parte de la visualización de las nubes de puntos unidas como se observa en la Figura 5 C), se realiza una verificación del error de alineado que el software de trabajo permite realizar, este debía ser menor a 0,002 m.

Figura 5. Ilustración del proceso de alineamiento entre dos estacionamientos

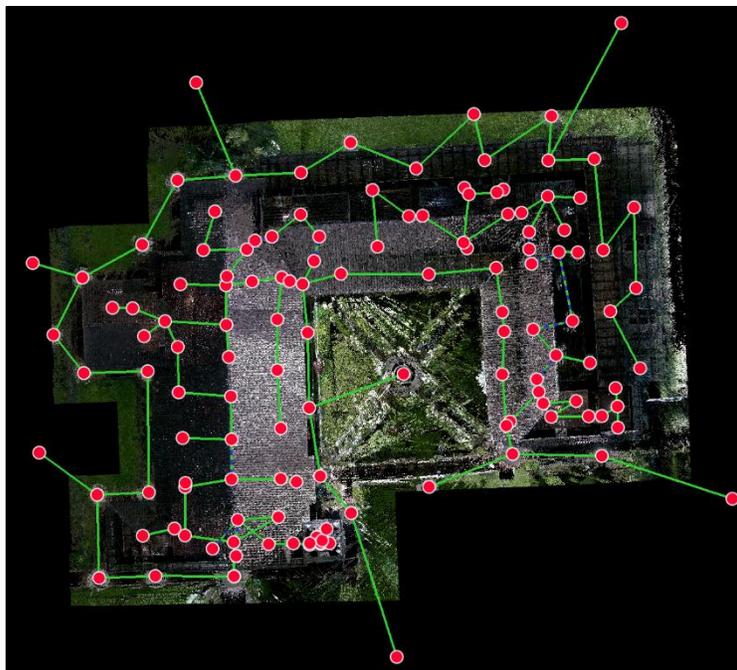
Todos los estacionamientos están enlazados unos con otros formando la nube de puntos global a utilizar para el modelado tridimensional, teniendo un error final de alineado del conjunto de 0,002 m, siendo este un error considerablemente bajo, lo que quiere decir que el alineado del conjunto se realizó de manera satisfactoria.

Figura 6. Vista en planta de los estacionamientos y su respectivo enlace después del alineamiento

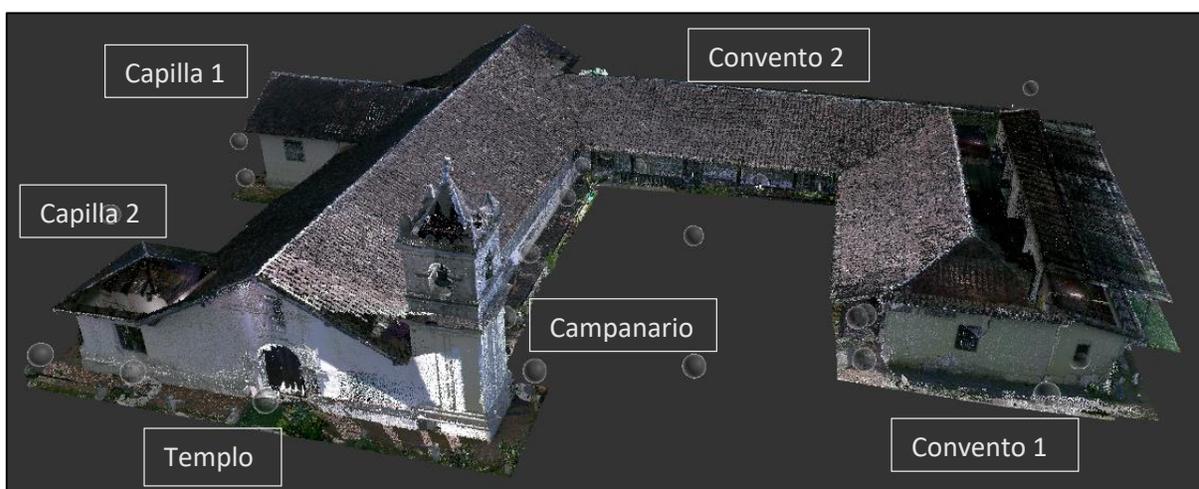
En la Figura 7 y 8, se puede observar vista de la nube de puntos tridimensional obtenida a partir del traslado de la nube de puntos trasladada al software Autodesk ReCap; se puede observar como la información está bastante completa y clara, sin embargo, cabe destacar que se observa en algunas áreas del techo tanto del templo como del convento espacios vacíos o información faltante, esto se debe a que el trípode del escáner láser es bajo en comparación a altura de la edificación y la irregularidad del terreno imposibilitan la captura de la información en esas pequeñas áreas.

Figura 7. Vista 3D de nube de puntos global obtenida a partir del escaneo láser

En la Figura 7, se muestra el resultado debido al escaneo láser visto desde la parte frontal y en la Figura 8, se muestra la información vista desde el atrás de todo el conjunto patrimonial que como las etiquetas en las figuras lo muestran, involucra dos estructuras correspondientes al antiguo convento, actual museo religioso; tres estructuras correspondientes al templo colonial y la estructura del campanario.

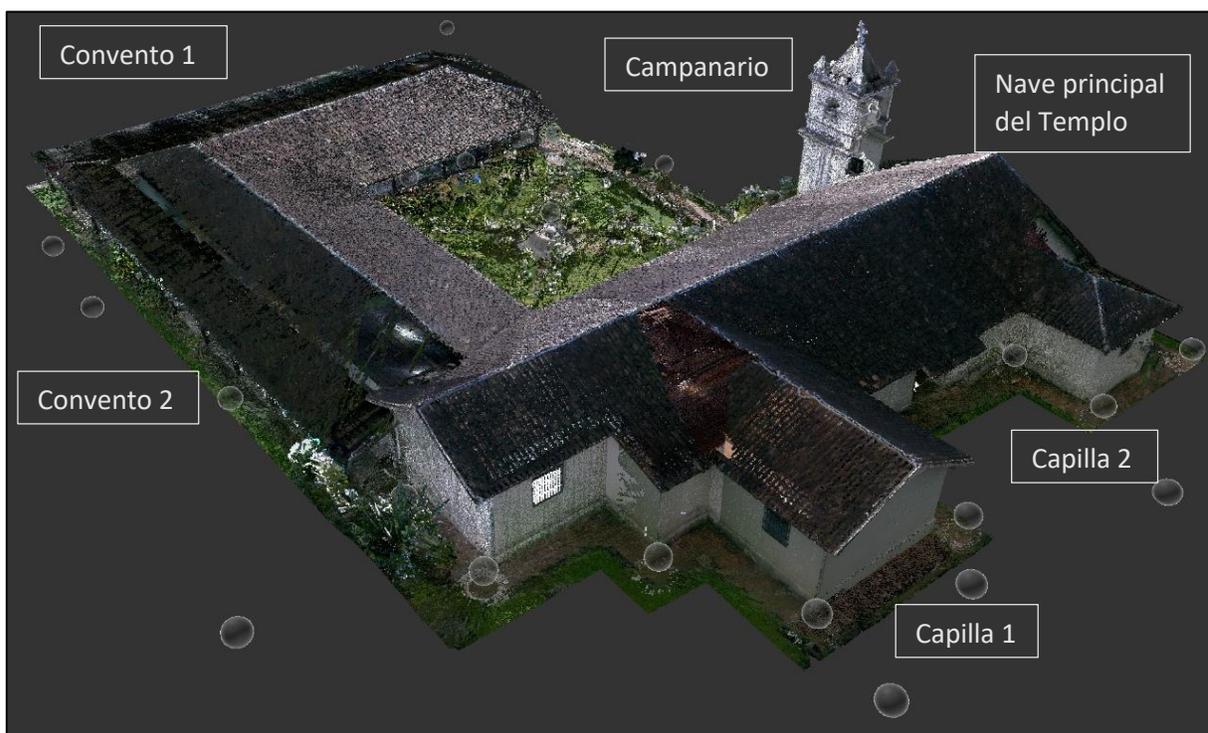
Figura 8. Vista suroeste 3D de la nube de puntos global obtenida a partir del escaneo láser

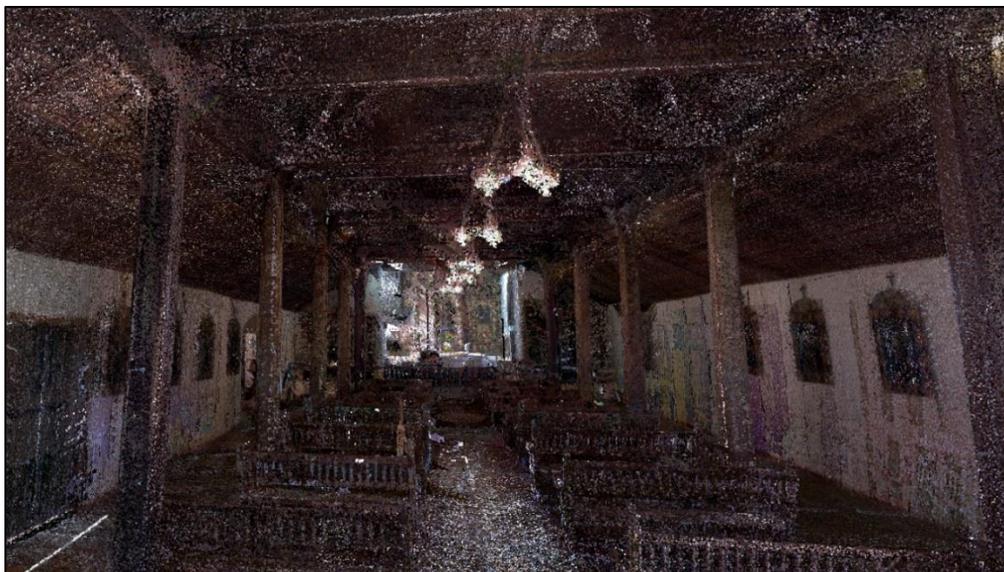
En las imágenes anteriores se muestra la claridad y calidad de la información de la nube de puntos resultado del escaneo láser por fuera de la edificación, por lo que, en la Figura 9, se muestra un corte transversal del templo donde se observa el interior de este, permitiendo mostrar como la información del interior de la nube de puntos también es clara, completa y real.

Figura 9. Vista de interior de la nube de puntos obtenida a partir del escaneo láser en el templo

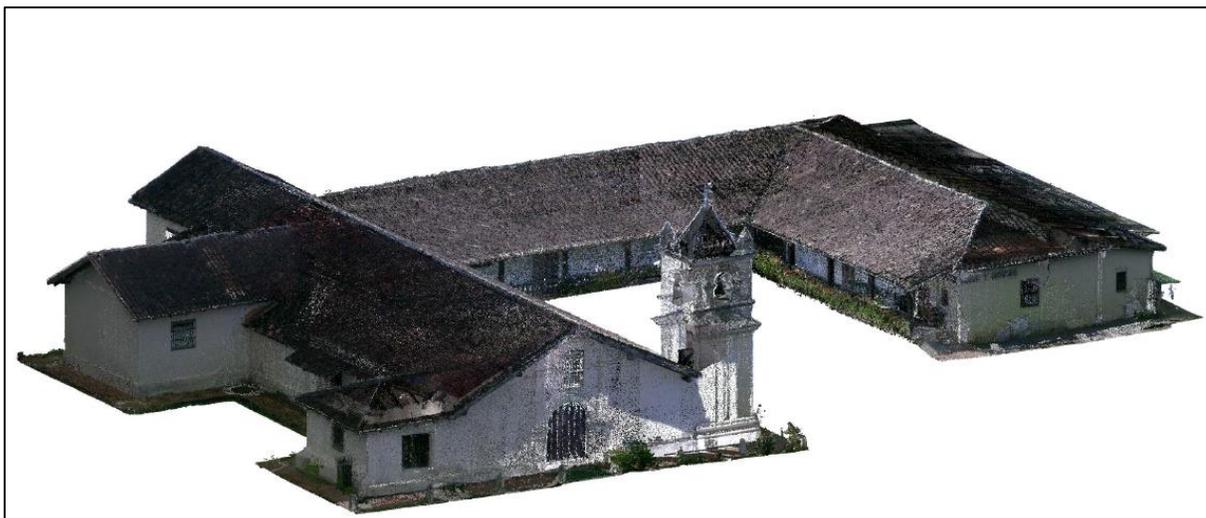
En la Figura 10, se puede observar la nube de puntos tridimensional una vez importada en la plataforma de modelado, se verifica además que la nube conserva la calidad y es apta para determinar la información geométrica precisa necesaria para el modelado de la estructura, ya que, a partir de su inserción se puede realizar mediciones y obtener resultados reales.

Figura 10. Vista sureste 3D de la nube de puntos en la plataforma de modelado BIM

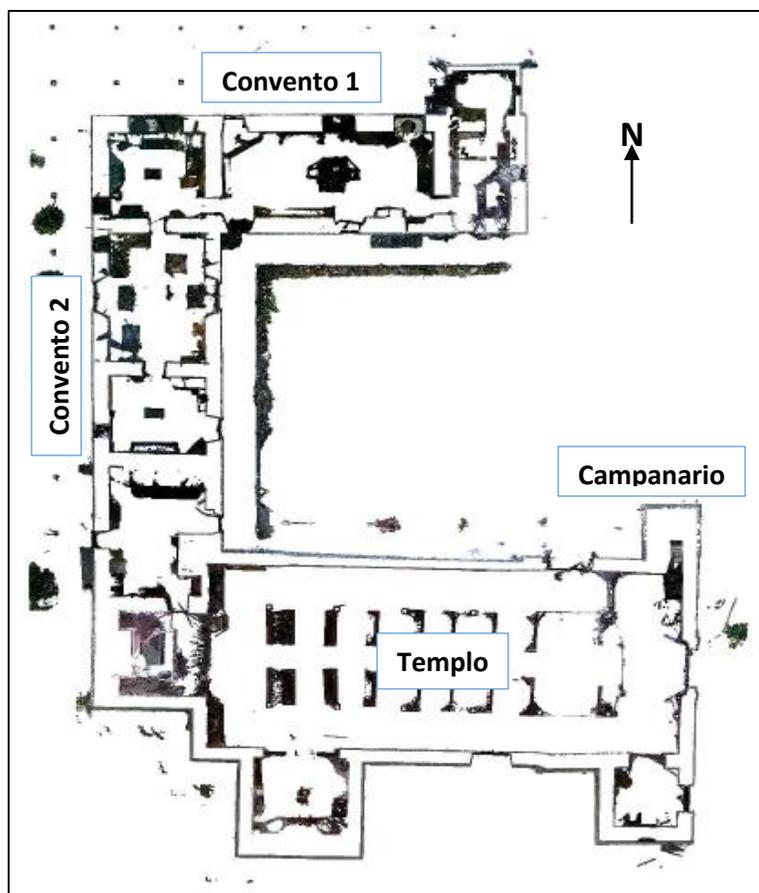
Por otro lado, como se puede observar en la Figura 12, el templo presenta una inclinación respecto al "convento 1", por lo que, parte de la información que se puede determinar con la nube, es como en este caso determinar la inclinación que posee el templo respecto al eje horizontal E-O que es de $2,00^\circ$ e, inclinación de las columnas de marco de madera en el interior del templo, como se puede observar en los Anexos 2 y 3.

Figura 12. Vista en planta de la nube de puntos después de la inserción en el software BIM

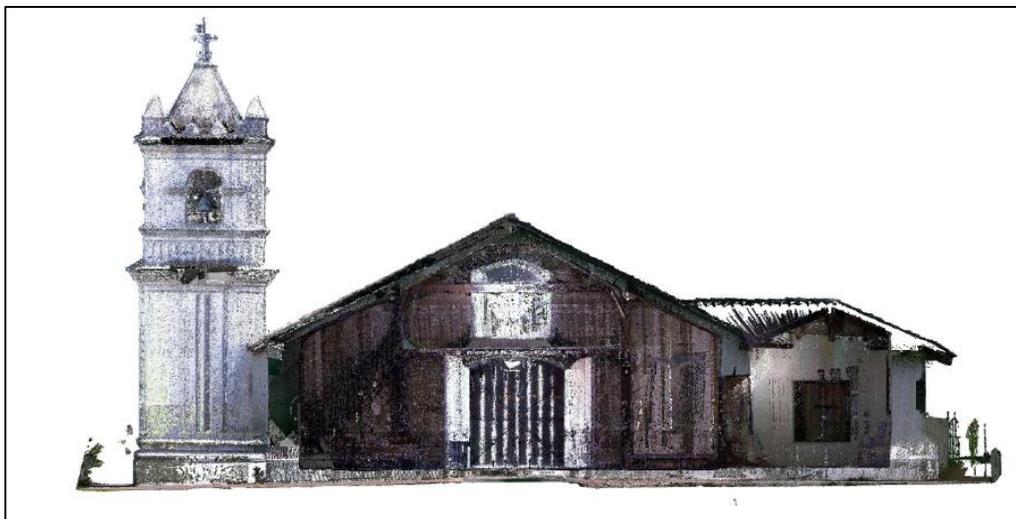
Figura 14. Corte transversal (templo) de la nube de puntos después de la inserción en el software BIM. Además de realizar la verificación de la ubicación correcta, las secciones permiten la visualización de cuales elementos se debían crear para ir completando el modelo y con ello, la comprobación de avance del proceso de modelado.

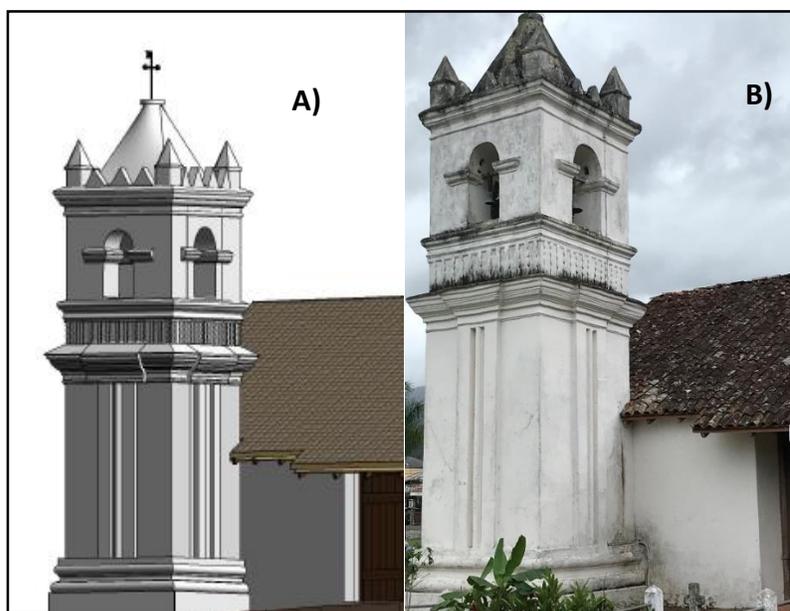
Como ejemplo del final del proceso de modelado descrito anteriormente, se puede observar en la Figura 15 A), la estructura del campanario, considerada como una estructura representativa como producto final por su laborioso trabajo de modelado debido a sus características geométricas y, en la Figura 15 B) se muestra la estructura real existente del campanario a manera de comprobación del resultado.

Figura 15. A) Modelo 3D del campanario del Templo Colonial. B) Imagen real del campanario

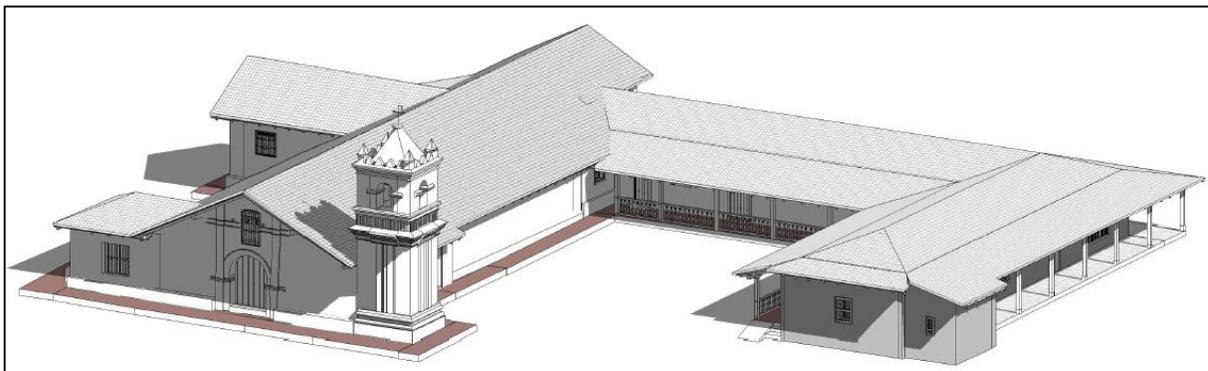
Como resultado se obtiene un modelo tridimensional BIM, como se puede observar en la Figura 16. Parte de los múltiples beneficios del manejo de la información que tiene BIM, es que a partir del modelo tridimensional se puede generar documentos técnicos con mayor facilidad como planos de plantas, alzados, secciones y vistas en 3D que muestren detalles relevantes y propias de la edificación.

Figura 16. Vista 3D noroeste de la edificación patrimonial resultado del modelado BIM

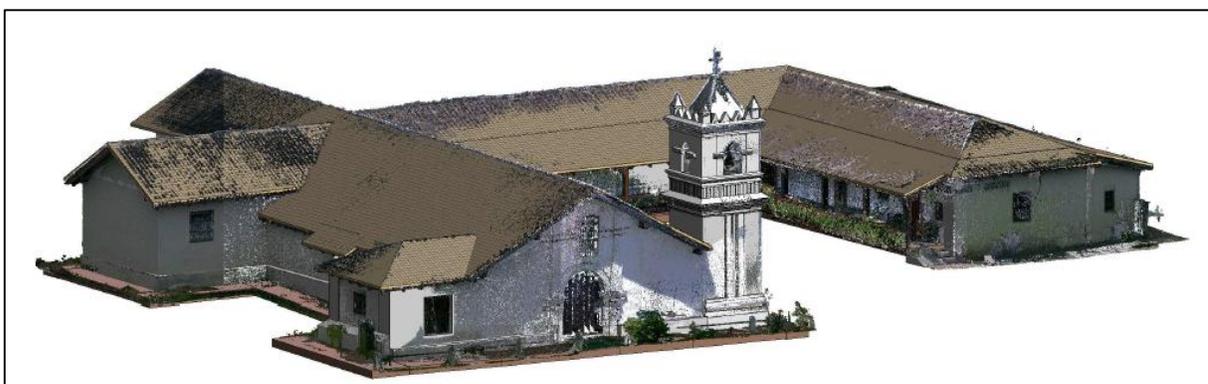
En la siguiente figura se muestra el resultado del modelo tridimensional realizado en Revit con la nube de puntos que se utilizó para la construcción del mismo encendida, con el fin de mostrar como la información entre estos dos elementos (modelo 3D y nube de puntos) se traslapa y evidencia que los elementos del modelo están correctamente ubicados y que la geometría también es la adecuada, al no visualizarse elementos sobresalientes o irregularidades.

Figura 17. Vista sureste 3D del modelo más la nube de puntos

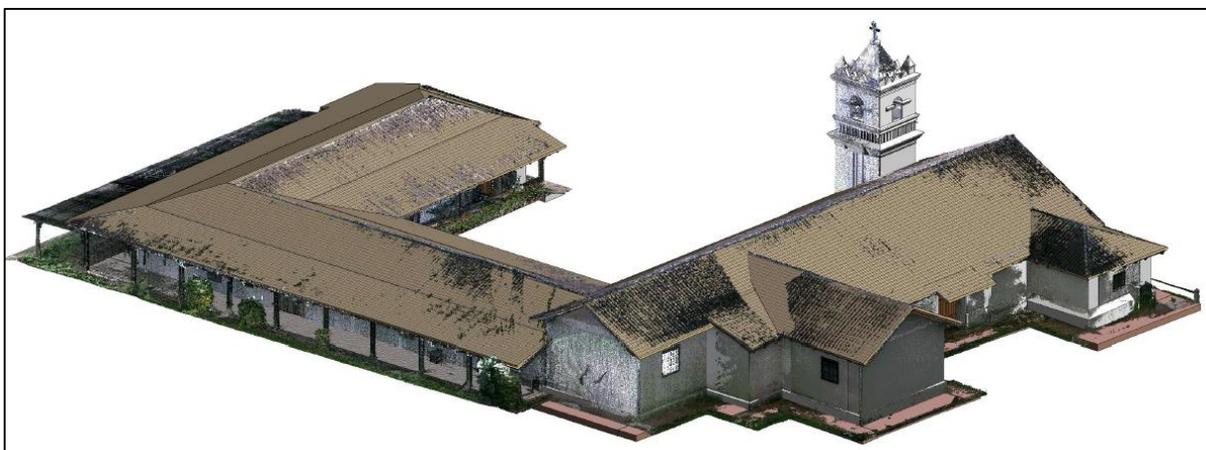
Como complemento y considerando importante la visualización de la estructura desde varios ángulos, donde se muestre el resultado completo del modelo en este caso con la nube de puntos, se presenta la Figura 18 y el Anexo 4.

Figura 18. Vista suroeste 3D del modelo más la nube de puntos

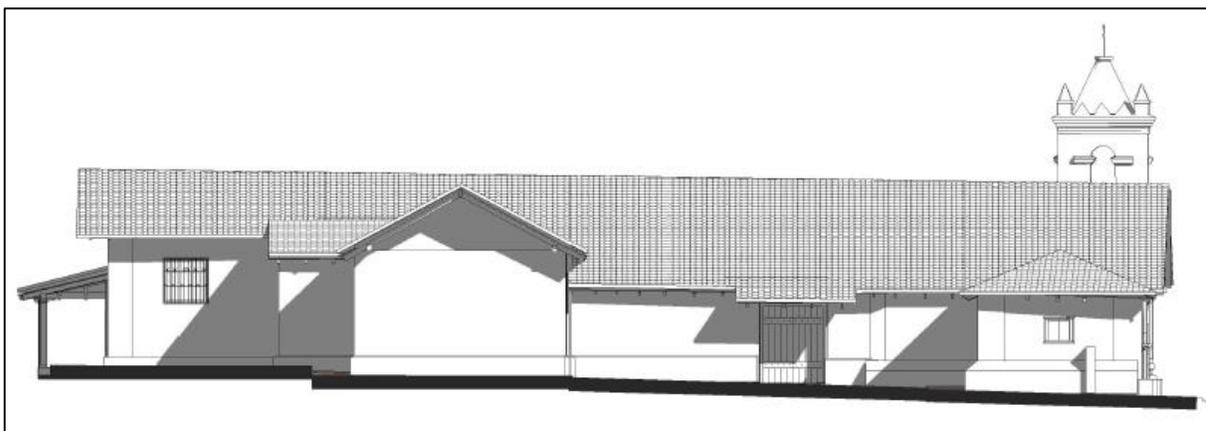
Como parte del resultado se generaron las cuatro elevaciones del modelo (norte, sur, este, oeste), en las Figuras 19 y 20, se muestran las elevaciones sur y norte respectivamente, las faltantes se adjuntan en los Anexos 5 y 6.

Figura 19. Alzado sur de la edificación patrimonial resultado del modelo BIM

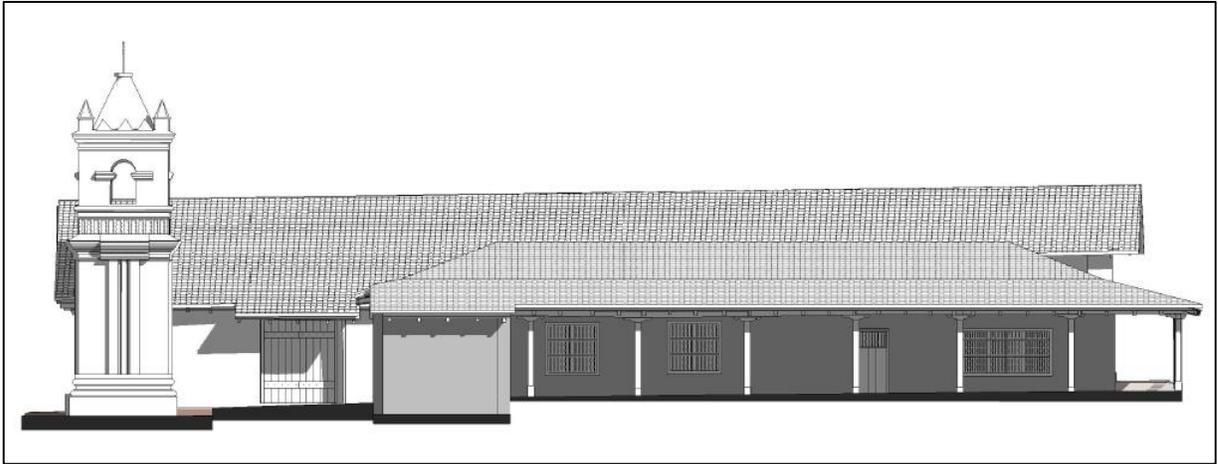
Figura 20. Alzado norte de la edificación patrimonial resultado del modelo BIM

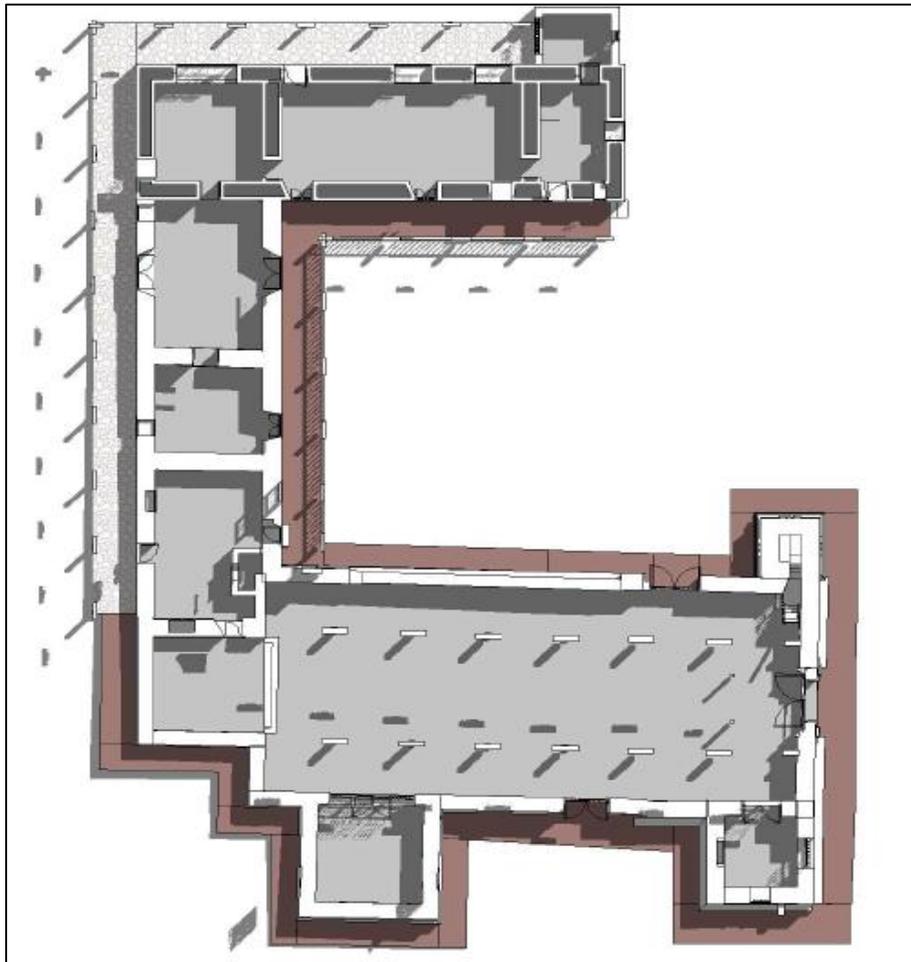
Seguidamente se muestra el resultado del modelo 3D, mediante una vista en planta donde se muestra la distribución arquitectónica del completo patrimonial, la cual puede ser ratificada con la Figura 12 antes mencionada.

Figura 21. Vista en planta de la edificación patrimonial resultado del modelado BIM

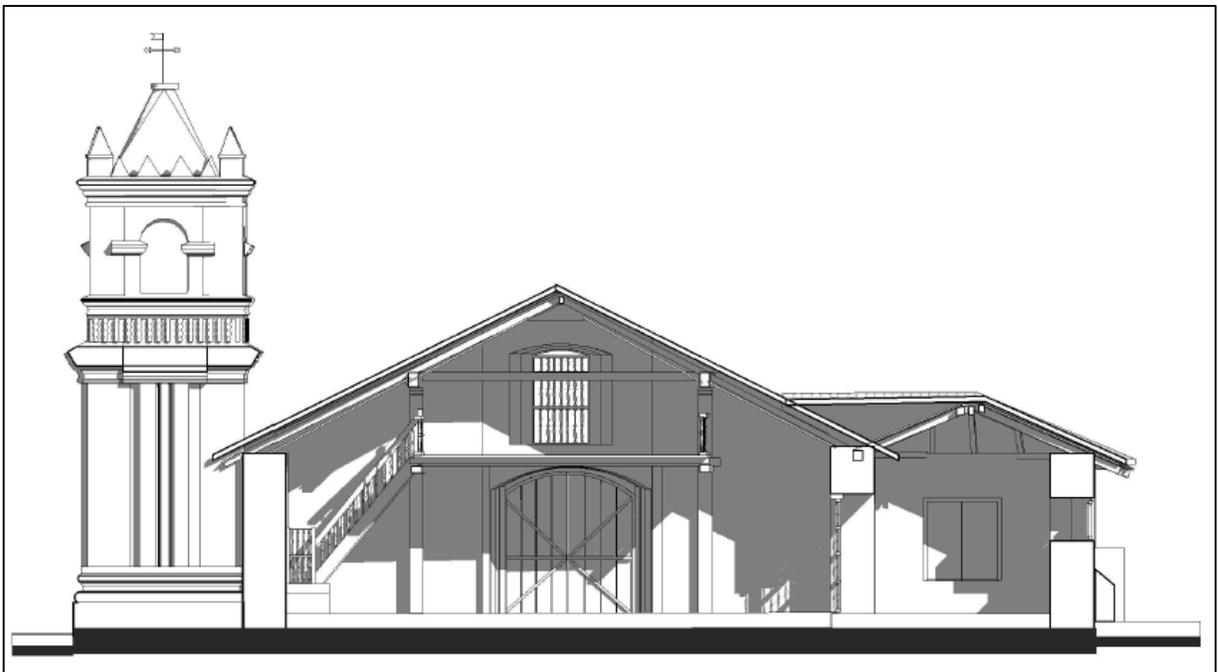
Figura 23. Corte transversal de la estructura del templo colonial resultado del modelo BIM

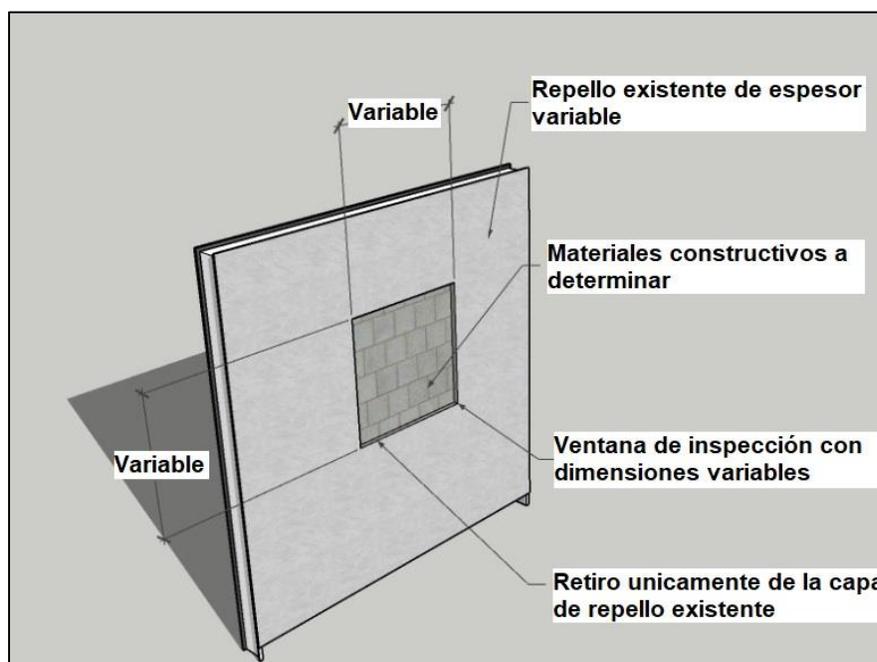
Específicamente, las pruebas consistieron en la recolección de datos en campo mediante la creación de trece ventanas de inspección. Debe entenderse como ventanas de inspección a vista que se genera en los distintos muros al quitar únicamente la capa de repello existente y de esta manera exponer el material y sistema constructivo que posee. Lo anterior descrito se puede observar gráficamente en la Figura 24.

Figura 24. Representación gráfica de pruebas en sitio

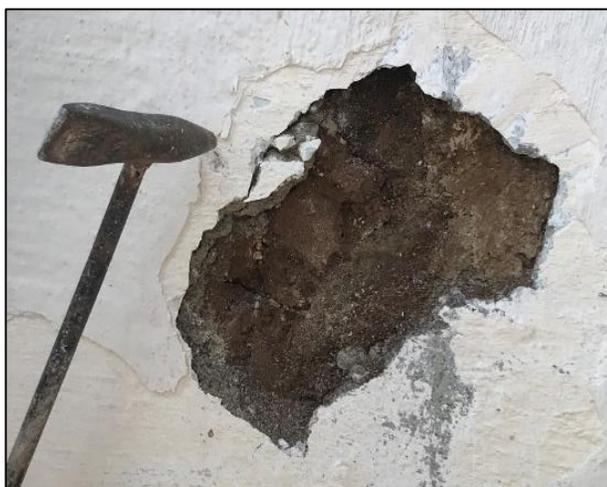
Figura 26. Ilustración de apertura de ventanas de inspección.

Paso 3. En este paso se inicia a la ejecución de las pruebas, con la apertura de todas las ventanas de inspección en los puntos determinados, a manera de ejemplo se puede observar la Figura 26. Este proceso tuvo una duración de un día de trabajo en el sitio.

Importante recalcar que la extracción del repello se realizó de forma controlada, lo que quiere decir que si con dimensiones mínimas de exposición no se lograba determinar el material y sistema constructivo entonces se procedía hacerlo más grande, de lo contrario, se dejaba con las dimensiones mínimas, y es por esta razón que las dimensiones de dichas ventanas de inspección son variables, como se indica en las cotas de la Figura 24.

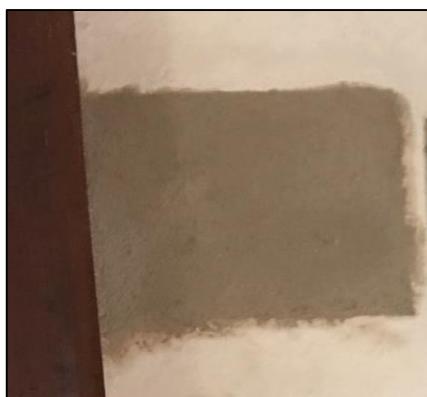
Figura 27. Ilustración ejemplo de resultado inmediato de pared sellada con mortero de cal y arena

Paso 6. En este paso, se realizó el adecuado cierre de las ventanas de inspección siguiendo las recomendaciones de la profesional experta en el tema, donde se indica que a las ventanas realizadas en muros de tierra se debe poner una capa de tierra y posterior a ello con tiempo de secado de por medio, una capa de mortero a base de cal y arena, muy próxima al resultado final, como se puede observar en la Figura 27. Caso contrario en los muros donde se descubrió ladrillo o piedra, en este caso se procedió a colocar la capa de mortero a base de cal y arena.

Se encontró que actualmente toda la edificación patrimonial tiene una capa de repello de un mortero a base de arena y cemento, y al no ser esta una técnica adecuada para el recubrimiento de muros formados con tierra, se decidió hacer lo adecuado que es descrito en el párrafo anterior.

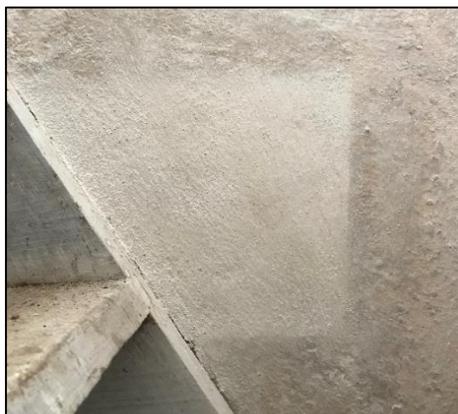
Figura 28. Ilustración ejemplo de acabado final de las ventanas de inspección

Paso 7. Para garantizar acabados finos y adecuados, que no alteran los acabados arquitectónicos actuales de la edificación se coloca una última capa de cal y agua dando una coloración blanca y dando como resultado el acabado fino final adecuado, como se puede observar en la siguiente figura.

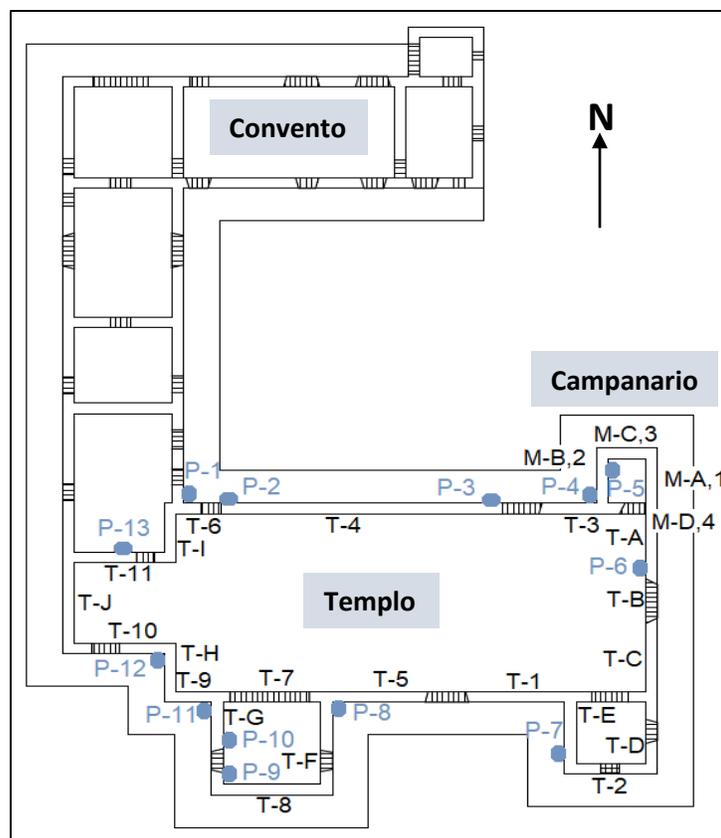
Como referencia e identificación, cada prueba es nombrada con la letra "P" de prueba acompañada de un número, en la Figura 29, se puede observar la ubicación de cada uno de estos puntos de pruebas en una vista en planta de los muros de toda la edificación patrimonial, y el código de identificación para cada uno de los muros, importante para identificar específicamente en cual muro se ubica cada punto de prueba y así poder conectar la información obtenida a partir del resultado de las pruebas con su respectivo muro.

Figura 29. Ubicación en planta de los puntos de pruebas

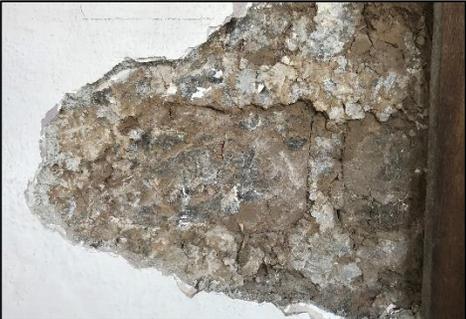
Prueba	Descripción	Figuras de referencia
P-1	Sistema constructivo: Mampostería de adobe, como se puede ver en la Figura 31.

Repello de cemento y arena.	Figura 31. Resultado exposición de muro en P-1
	Dimensiones de los bloques: Ancho: $0,250 \text{ m}$ (Ver Figura 32) Alto: $0,150 \text{ m}$ (Ver Figura 33) Largo: $0,600 \text{ m}$ (se determinó por el cielo donde hay un adobe expuesto)

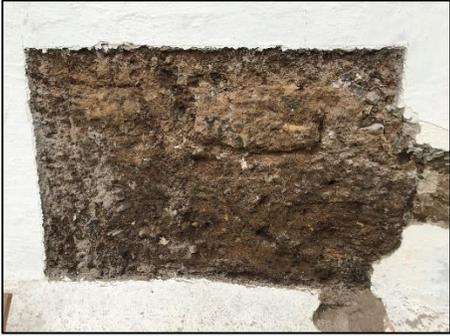
Figura 34. Vista de la tierra expuesta en P-2

Prueba	Descripción	Figuras de referencia
P-2	<p>Como se puede observar en la Figura 34, no se logra determinar el sistema constructivo del muro a partir de esta prueba. No se observan los bloques de adobe, ni evidencia para concluir algún otro sistema constructivo en tierra.</p> <p>Presencia de humedad.</p> <p>Repello de cemento y arena.</p>

En cuanto a daños percibidos, se determinó que al quedar expuesto el material constructivo se percibía exceso de humedad, por lo que, se recomienda quitar todo el repello de concreto que está afectando que el agua fluya en los muros de tierra y sustituirlo por un repello a base de cal y arena, además, al quitar el repello permitiría tener más claridad sobre el sistema constructivo que con las pruebas realizadas en el presente proyecto no se haya podido tener claro.

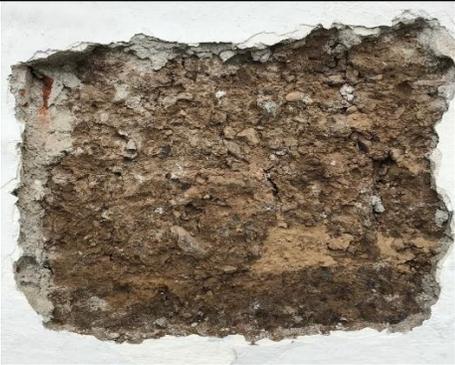
Figura 35. Vista de la tierra expuesta en P-3

P-3	<p>Esta ventana de inspección P-3 pertenece al mismo muro de la ventana P-2, que de igual forma como se observa en la Figura 35, no se logra determinar el sistema constructivo del muro a partir de esta prueba.</p> <p>Presencia de humedad en exceso en la parte inferior del muro.</p> <p>Repello de cemento y arena.</p>

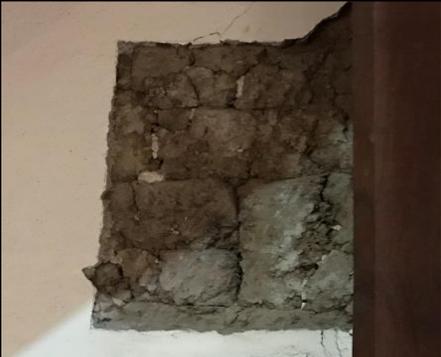
Prueba	Descripción	Figuras de referencia
P-6	<p>Sistema constructivo: Mampostería de adobe, como se puede ver en la Figura 36.</p> <p>No queda claro cuáles son bloques y cuáles son las sisas, como se puede observar en la Figura 36, no existe sisa o es de tamaño parecido a los bloques.</p> <p>Aparejo: No queda claro con esas dimensiones de la ventana de inspección.</p>

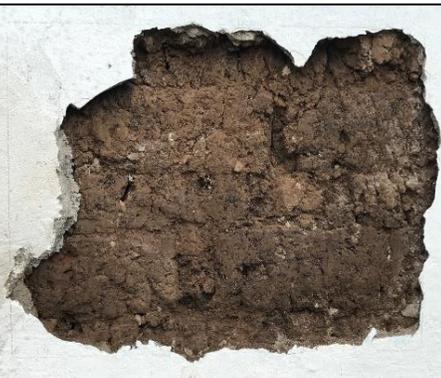
<p>Figura 38. Vista de la tierra expuesta en P-7</p>

P-7	<p>Sistema constructivo: Mampostería de adobe, como se puede observar en la Figura 38.</p> <p>Dimensiones de los bloques: Ancho: 0,300 m (Ver Figura 39) Alto: 0,150 m (Ver Figura 40) Largo: No determinado.</p> <p>Dimensiones de las sisas variables, se midieron in situ de 0,0300 m hasta de 0,100 m.</p> <p>Aparejo: A tizón en cara externa, a sogá en cara interna (Ver Figura 37)</p>

<p>Figura 37. Esquema de aparejo a tizón adelante y a sogá atrás</p> <p>Repello de cemento y arena, con abultamientos y no adherido a la mampostería de adobe.</p> <p>Presencia de humedad en exceso.</p>

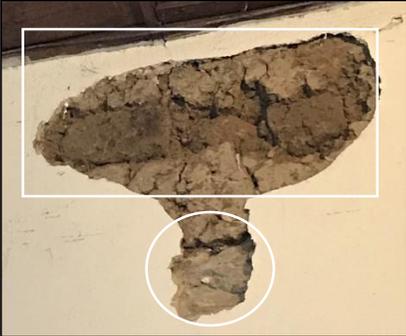
<p>Figura 41. Vista de tierra expuesta en P-10</p>

Prueba	Descripción	Figuras de referencia
P-10	<p>Sistema constructivo: Mampostería de adobe en los 0,600 m superiores del muro T-G, como se puede observar en la Figura 41 encerrado en un rectángulo, el resto de la pared es de piedra.</p> <p>La descripción anterior confirmada con lo encerrado en el círculo en la Figura 41, que dice hasta donde llega el adobe y, con las pruebas P-9 y P-11.</p>

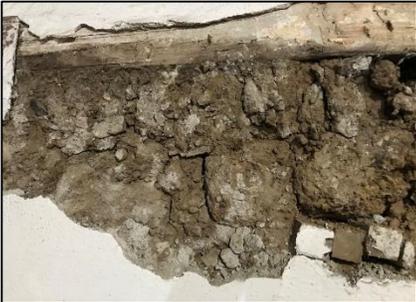
<p>Figura 42. Vista de tierra expuesta en P-13</p>

P-13	<p>Sistema constructivo: Mampostería de adobe, como se puede observar en la Figura 42.</p> <p>Dimensiones de los bloques: Ancho: 0,250 m (Ver Figura 43) Alto: 0,120 m (Ver Figura 44) Largo: No determinado.</p> <p>Dimensiones de las sisas variables.</p> <p>Aparejo: No queda claro con las dimensiones de la ventana de inspección.</p> <p>Repello de cemento y arena, con abultamientos, no adherido a la mampostería de adobe y parcialmente desprendido.</p>

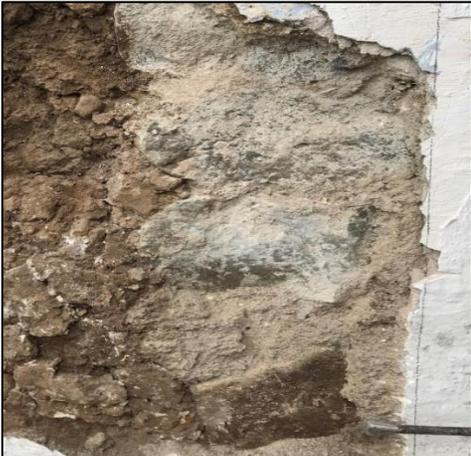
Prueba	Descripción	Figuras de referencia
P-2	<p>Sistema constructivo: Calicanto, como se puede ver en la Figura 45.</p> <p>Repello de mortero a base de cemento y arena.</p> <p>No se perciben daños.</p>

Figura 45. Vista de piedra expuesta en P-2

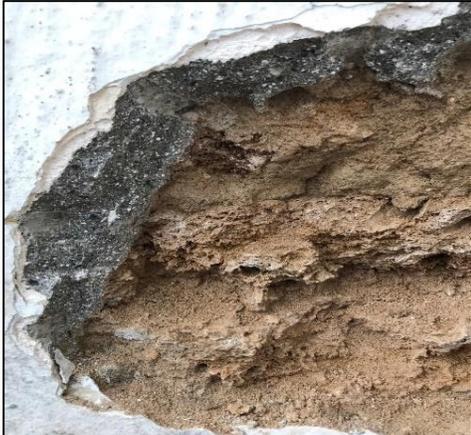
P-4	<p>Sistema constructivo: Mampostería de piedra porosa con mortero de pega a base de arcilla, como se puede ver en la Figura 46.</p> <p>Repello de mortero a base de cemento y arena.</p> <p>Espesor de repello variable, pero mayor a 2,5 cm, como se puede observar en la Figura 46.</p> <p>Se percibe degradación en las piedras.</p>

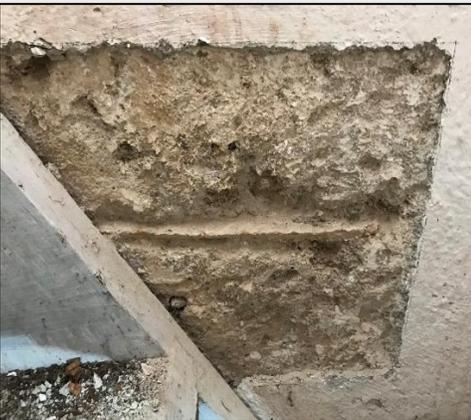
Figura 47. Vista de piedra expuesta en P-5

P-5	<p>Sistema constructivo: Mampostería de piedra porosa con mortero de pega a base de arcilla, como se puede ver en la Figura 47.</p> <p>En esta prueba específicamente se observó la presencia de ladrillo en pequeñas porciones, por lo que, puede que la piedra porosa este mezclada con ladrillo.</p> <p>No se perciben daños.</p>

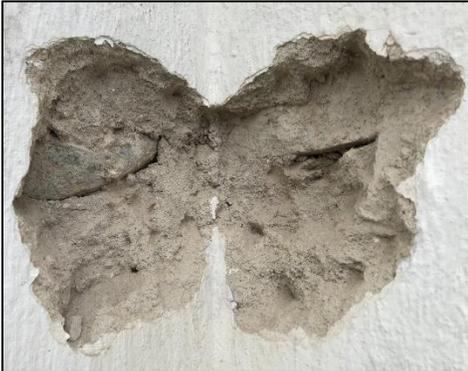
Prueba	Descripción	Figuras de referencia
P-8	<p>Sistema constructivo: Calicanto, como se puede ver en la Figura 48.</p> <p>Repello de mortero a base de cemento y arena.</p> <p>No se perciben daños.</p>

Figura 48. Vista de piedra expuesta en P-8

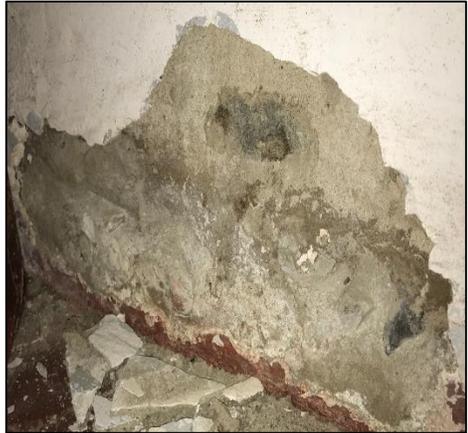
Figura 49. Vista de piedra expuesta en P-9

P-9	<p>Sistema constructivo: Calicanto, como se puede ver en la Figura 49.</p> <p>Se presenta este tipo de material hasta una altura de aproximadamente 3,8 m de muro T-G, esta prueba se complementa con la P-10 descrita anteriormente.</p> <p>Repello de mortero a base de cemento y arena.</p> <p>No se perciben daños.</p>

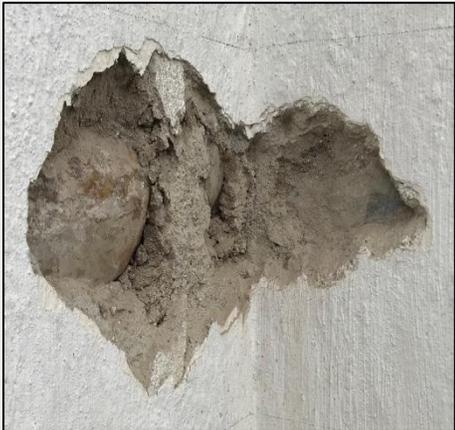
Figura 50. Vista de piedra expuesta en P-11

P-11	<p>Sistema constructivo: Calicanto, como se puede ver en la Figura 50.</p> <p>Esta prueba se complementa con la P-9 y P-10 descritas anteriormente.</p> <p>Repello de mortero a base de cemento y arena.</p> <p>No se perciben daños.</p>

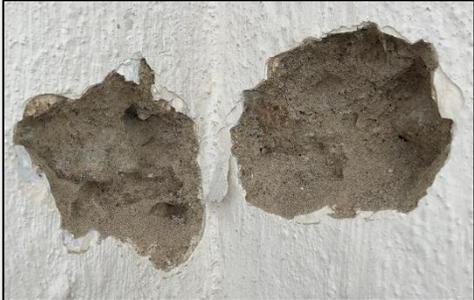
Figura 51. Vista de piedra expuesta en P-12

Prueba	Descripción	Muestra de medidas
P-12	<p>Sistema constructivo: Calicanto, como se puede ver en la Figura 51.</p> <p>Repello de mortero a base de cemento y arena.</p>

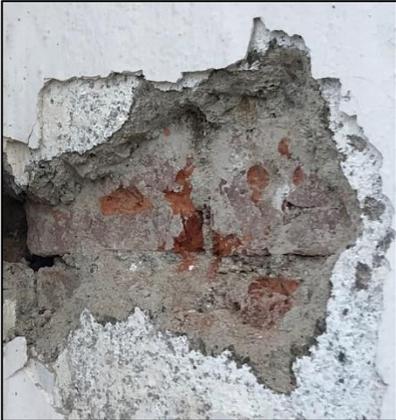
Figura 52. Vista de ladrillo expuesto en P-3

Prueba	Descripción	Figuras de referencia
P-3	<p>Sistema constructivo: Mampostería de arcilla, como se puede ver en la Figura 52.</p> <p>Se presenta este tipo de material únicamente en 0,60 m en el extremo este del muro T-4.</p> <p>Aparejo:</p>

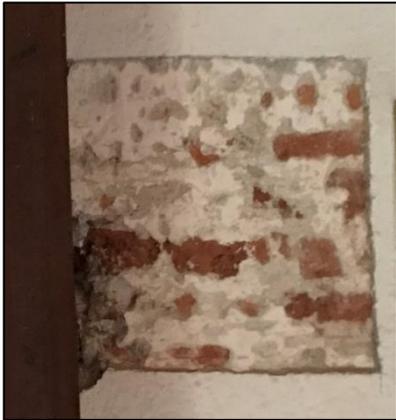
Figura 53. Vista de ladrillo expuesto en P-6

P-6	<p>Sistema constructivo: Mampostería de arcilla, como se puede observar en la Figura 53.</p> <p>En este caso es de esperarse este tipo de material y sistema constructivo, debido a que en el mismo muro donde se realizó la ventana de inspección que se observa en la Figura 53, tiene un arco y el ladrillo tienen una mejor capacidad en compresión en comparación a los otros materiales descritos anteriormente necesaria para este tipo de elementos.</p>

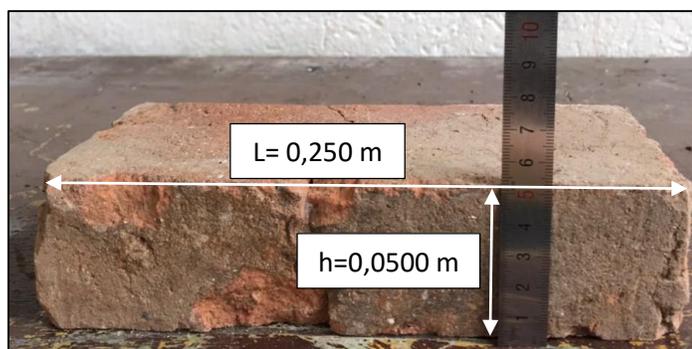
Como se pueden observar en las Figuras 54 y 55, en campo se logró obtener una muestra de un ladrillo que estaba desprendido en el cielo del convento el cual se midió para corroborar las medidas en campo, siendo estas 0,0500 m de alto por 0,100 m de ancho y 0,250 m de largo, coincidiendo con los valores comunes mencionados anteriormente para este tipo de bloques.

Figura 54. Medición de espesor de muestra de ladrillo

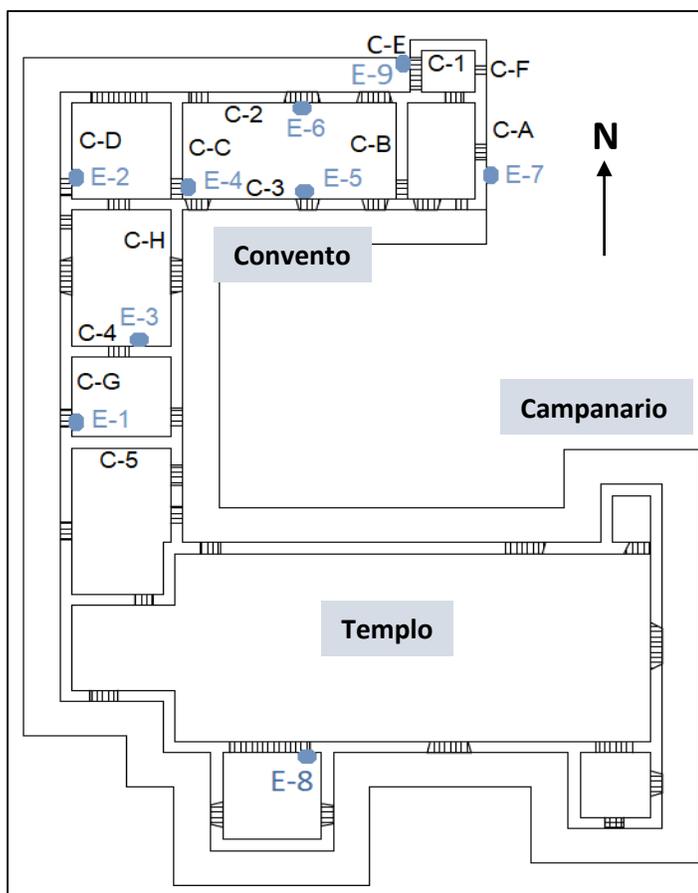
Figura 56. Ubicación en planta de los puntos de exploración

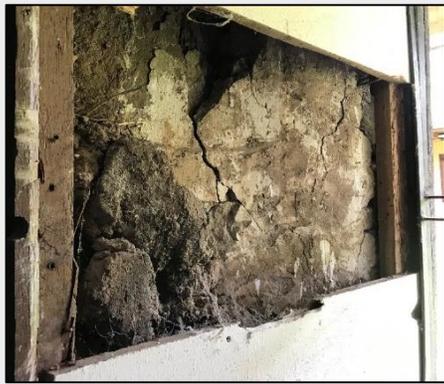
Exploración	Descripción	Figuras de referencia
E-1	<p>Material constructivo: Tierra.</p> <p>Sistema constructivo: Mampostería de adobe.</p>

<p data-bbox="850 680 1377 743">Figura 57. Vista de muro de tierra en museo mediante exploración en ventana</p>
E-2	<p>Material constructivo: Concreto reforzado.</p> <p>Sistema constructivo: Concreto colado en sitio.</p> <p>Como se observa en la Figura 58, la pared donde se realizó la exploración es un muro hueco o doble pared unidos por una losa en la parte superior.</p>

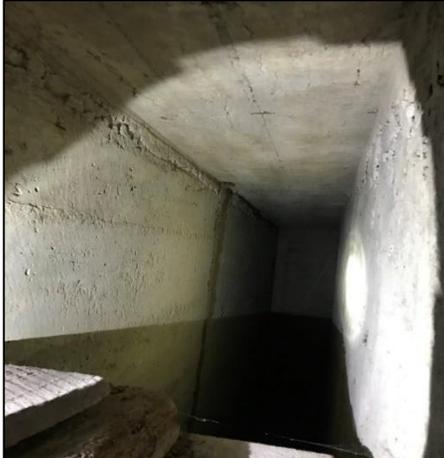
<p data-bbox="850 1268 1386 1331">Figura 58. Vista de interior de pared hueca de concreto en convento</p>
E-3	<p>Material constructivo: Tierra.</p> <p>Sistema constructivo: Mampostería de adobe.</p> <p>Longitud de adobe medida en sitio es de 0,600 m.</p>

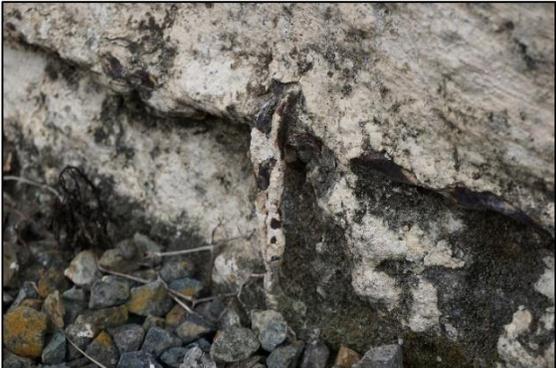
Figura 60. Vista de acero en parte inferior de muro

Exploración	Descripción	Figuras de referencia
E-4,5,6	Material: Concreto reforzado. Sistema constructivo: Concreto colado en sitio.	Sin referencia, ya que, la observación se dio por grietas en los cargadores de madera de las ventanas y puerta.
E-7	Material constructivo: Concreto reforzado. Sistema constructivo: Concreto colado en sitio.

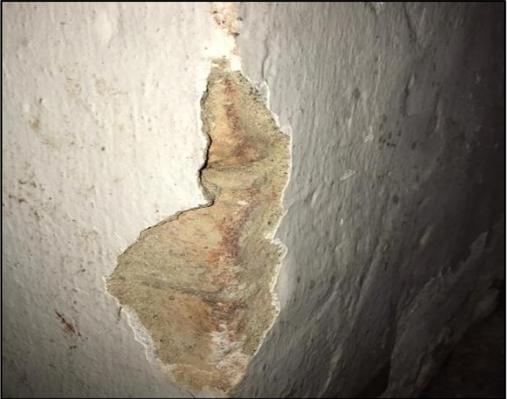
Figura 61. Vista de ladrillos en abertura existente

E-8	Material constructivo: Ladrillo. Sistema constructivo: Mampostería de arcilla. En este caso es de esperarse este tipo de material y sistema constructivo, debido a que en el mismo muro donde se ubica el punto de exploración que se observa en la Figura 61, tiene un arco.

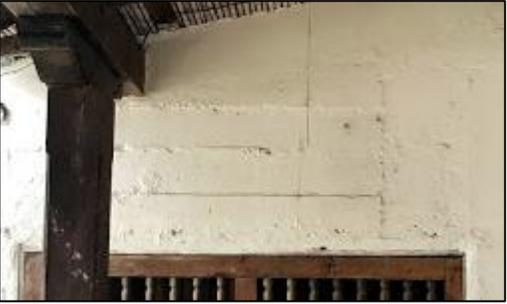
Figura 62. Vista de marcas de formaleta en muro

E-9	Material constructivo: Concreto reforzado, como se puede observar en la Figura 62, las marcas de la formaleta. Sistema constructivo: Concreto colado en sitio.
