**Universidad de Costa Rica
Facultad de Ingeniería
Escuela de Ingeniería Civil**

**Diagnóstico técnico de la edificación Templo Colonial San José de Orosi
en Cartago, para la intervención de conservación**

Proyecto de graduación

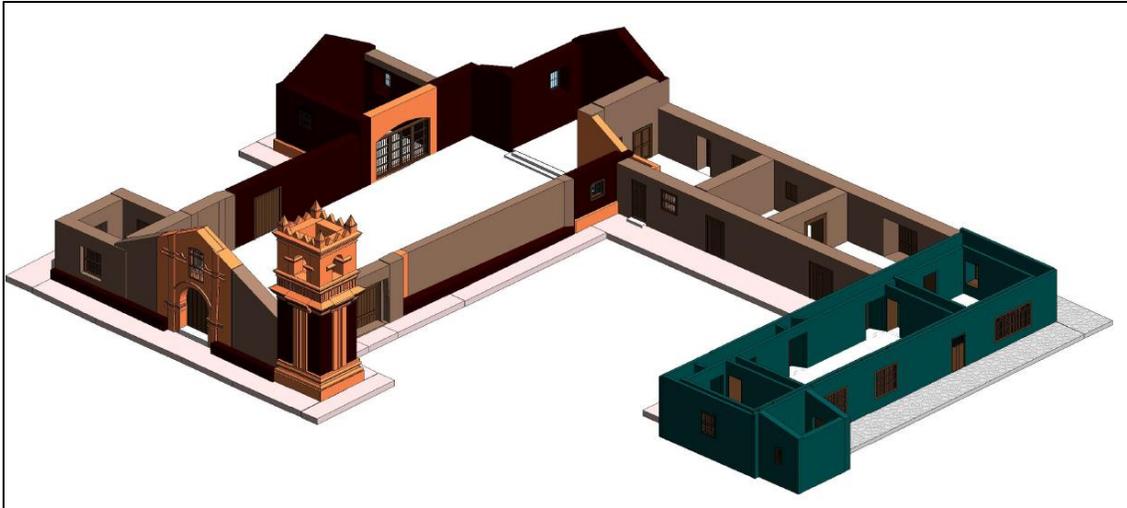
Figura 63. Modelo 3D de la edificación con colores de referencia para materiales de los muros

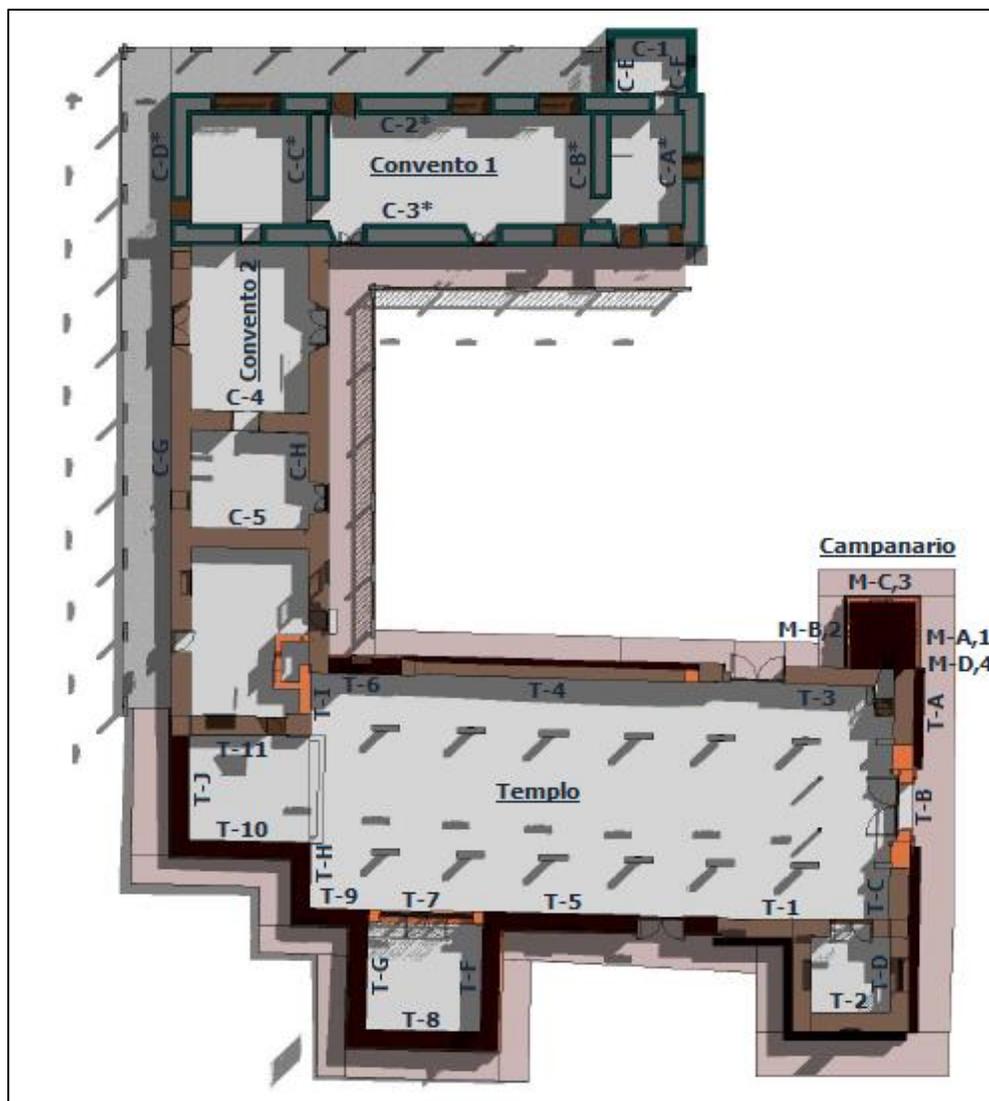
Figura 64. Vista en planta de edificación con los colores de referencia para los materiales

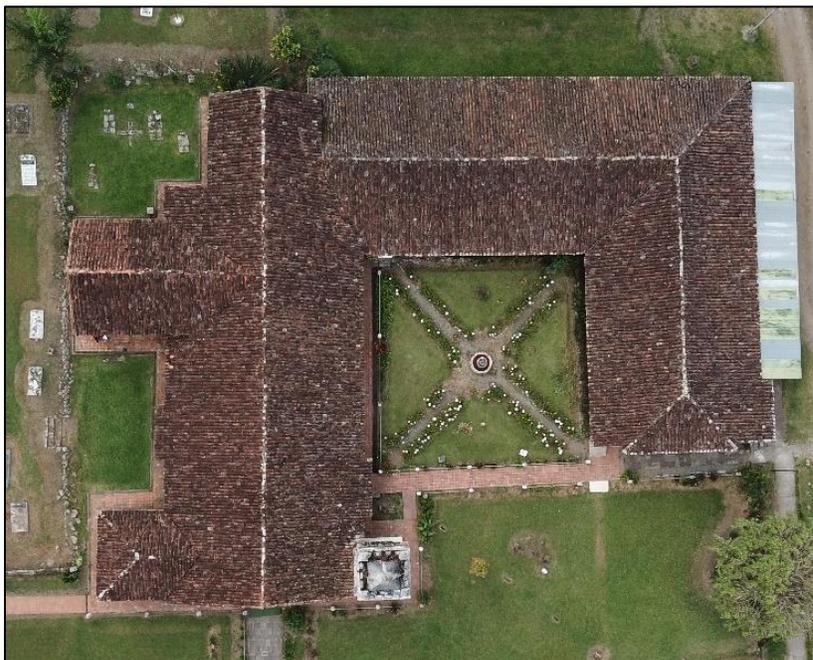
Figura 65. Vista en planta del techo de la edificación tomada con dron

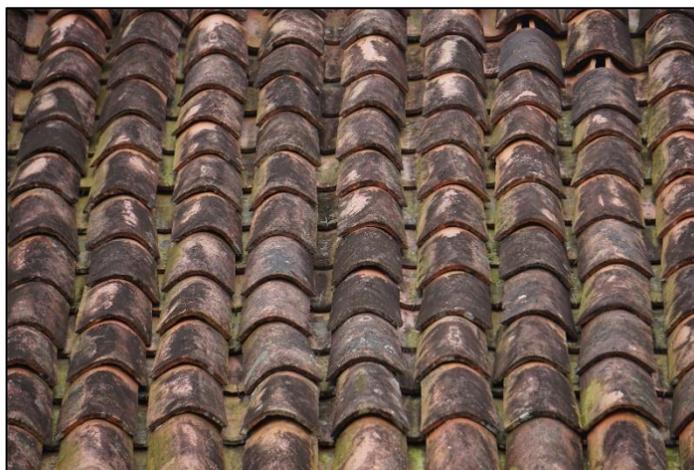
Figura 66. Vista de cerca del estado actual del techo

La siguiente Figura 66, se presenta una vista más de cerca de la cubierta de techo, donde se puede aclarar su estado y la falta de algunas piezas por desprendimiento.

Elemento	Estado	Daños
Cubierta de teja del techo	Sustituido en intervención del 2010.	Parcial desprendimiento de piezas de teja en una de las capillas del templo. En general no se perciben daños mayores.

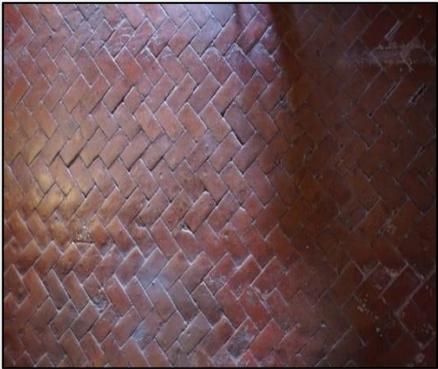
Elemento	Descripción	Figuras de referencias
Piso de la parte central de la nave principal del templo	<ul style="list-style-type: none"> -Piezas rectangulares de ladrillo de 0,250 m x 0,125 m. -En su mayoría conserva su originalidad, sin embargo, se percibe un pequeño porcentaje de piezas sustituidas en alguna intervención. -Hundimientos en el piso. -Piezas quebradas.

<p>Figura 67. Piso de ladrillo del centro de nave principal del templo</p>
Piso de todo el templo menos centro de nave principal	<ul style="list-style-type: none"> -Piezas rectangulares de ladrillo de 0,200 m x 0,185 m. -En su mayoría conserva su originalidad, sin embargo, se percibe un pequeño porcentaje de piezas sustituidas en alguna intervención. -Hundimientos destacables. -Piezas quebradas.

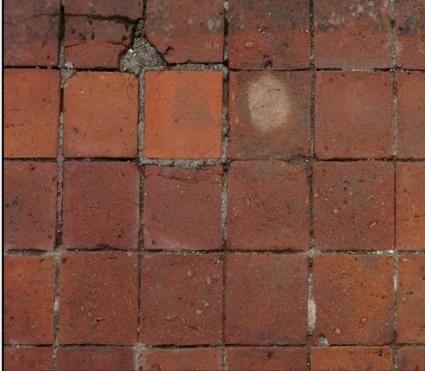
<p data-bbox="966 674 1409 762">Figura 69. Piso de ladrillo de aceras templo, acera frente e interior del convento</p>

Elemento	Descripción	Figuras de referencias
Aceras templo, acera del lado este del convento y piso convento	<ul style="list-style-type: none"> -Piezas cuadradas de ladrillo de 0,200 m x 0,200 m. -En su mayoría conserva su originalidad, sin embargo, se percibe un pequeño porcentaje de piezas sustituidas en alguna intervención. -Hundimientos parciales. -Piezas quebradas.

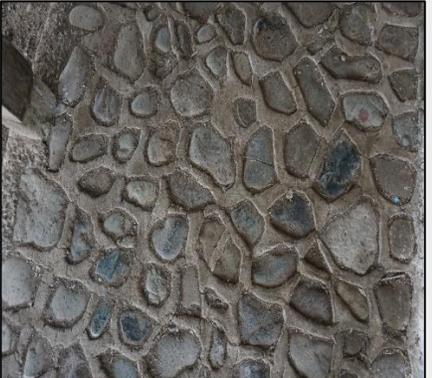
Elemento	Estado	Figura de referencia
Acera del lado oeste del convento	<ul style="list-style-type: none"> -Piedras de variedad de tamaño sin orden determinado. -Hundimientos. -No se perciben mayores daños.

<p data-bbox="966 1612 1398 1675">Figura 70. Piso de piedra en corredor del lado oeste del convento</p>

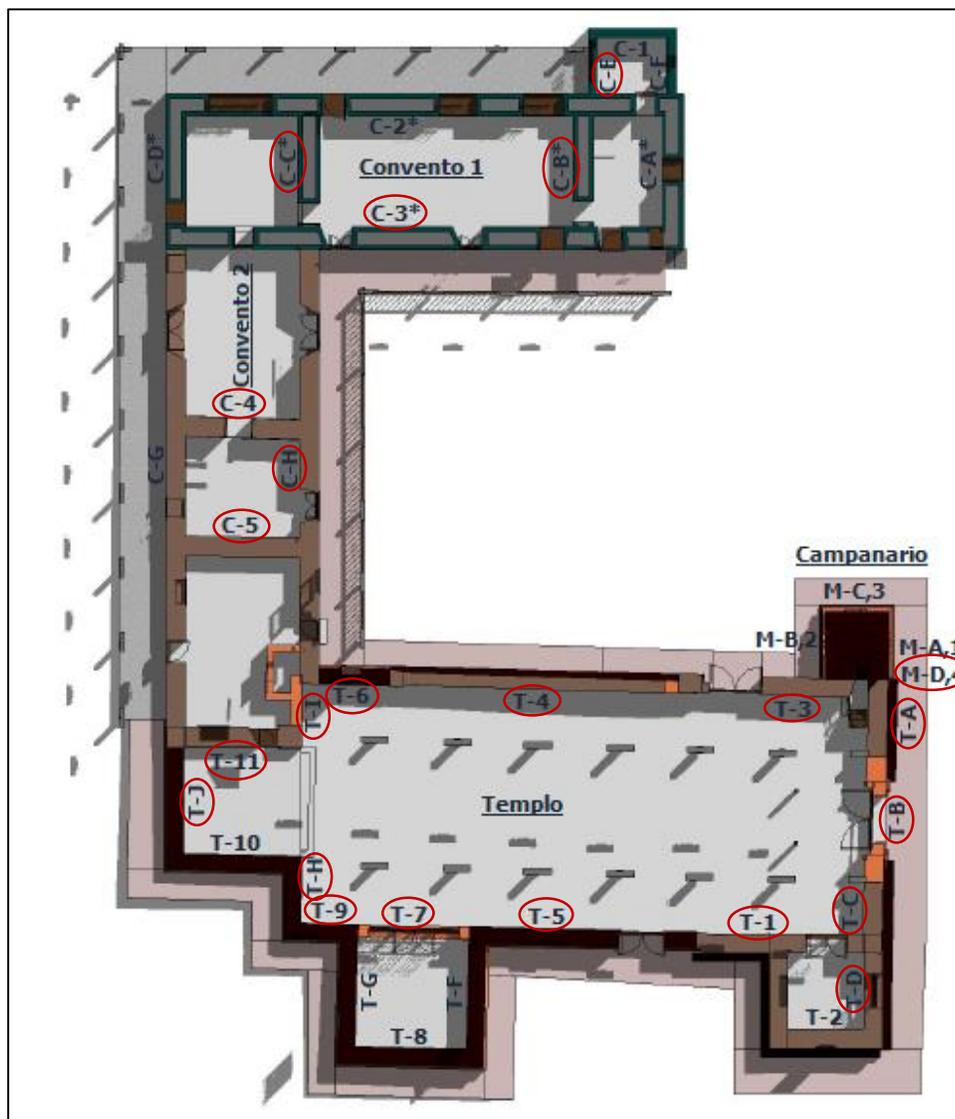
Figura 71. Vista en planta de la edificación con señalización de muros críticos

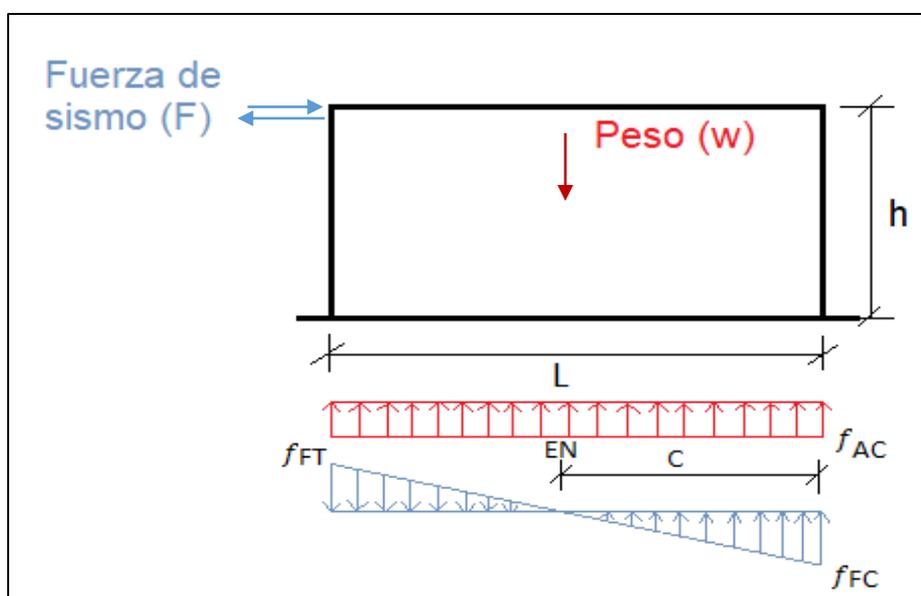
Figura 72. Diagrama de cuerpo libre para el análisis de esfuerzos en los muros

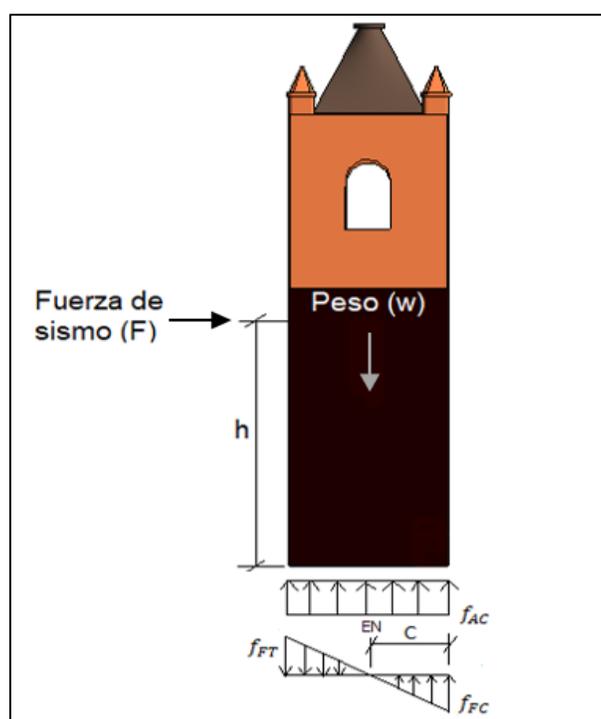
Figura 73. Diagrama de cuerpo libre para el análisis de esfuerzos en el campanario

Para el caso de la estructura de campanario también es importante realizar inspección a nivel de fundaciones y corroborar los resultados.

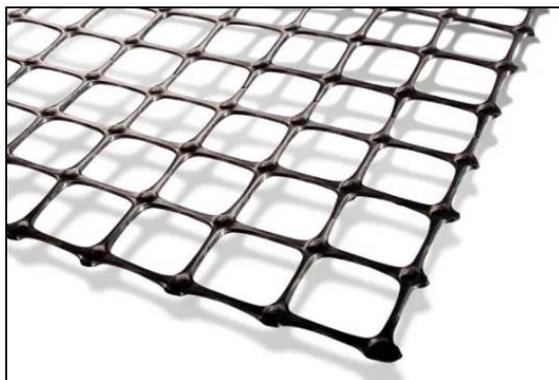
Como propuesta de reforzamiento para el presente proyecto se tiene el reforzamiento externo de los muros de tierra con geomalla biaxial (material polimérico) la cual aporta la capacidad de soportar esfuerzos en tensión que requieren los muros, dicha malla se puede observar en la Figura 75.

Figura 75. Geomalla biaxial (material polimérico)
Fuente: (Geosintéticos ARPIMIX, 2021)

La técnica de reforzamiento consiste en aumentar la resistencia, fundamentalmente la capacidad de soportar esfuerzos de tensión en los muros, colocando una geomalla a lo largo de los muros de adobe, tanto en la cara interna como externa; mediante perforaciones al muro dichas mallas se conectan con cuerdas de Nylon, para posteriormente colocar un repello que protege la malla y le brinda adherencia al muro, dicho repello puede ser de tierra por ser la geomalla de material polimérico, permitiendo el flujo de humedad óptimo en los muros. Para mayor claridad, los pasos del proceso de reforzamiento con geomalla se muestra a manera de diagrama de flujo en la siguiente figura.

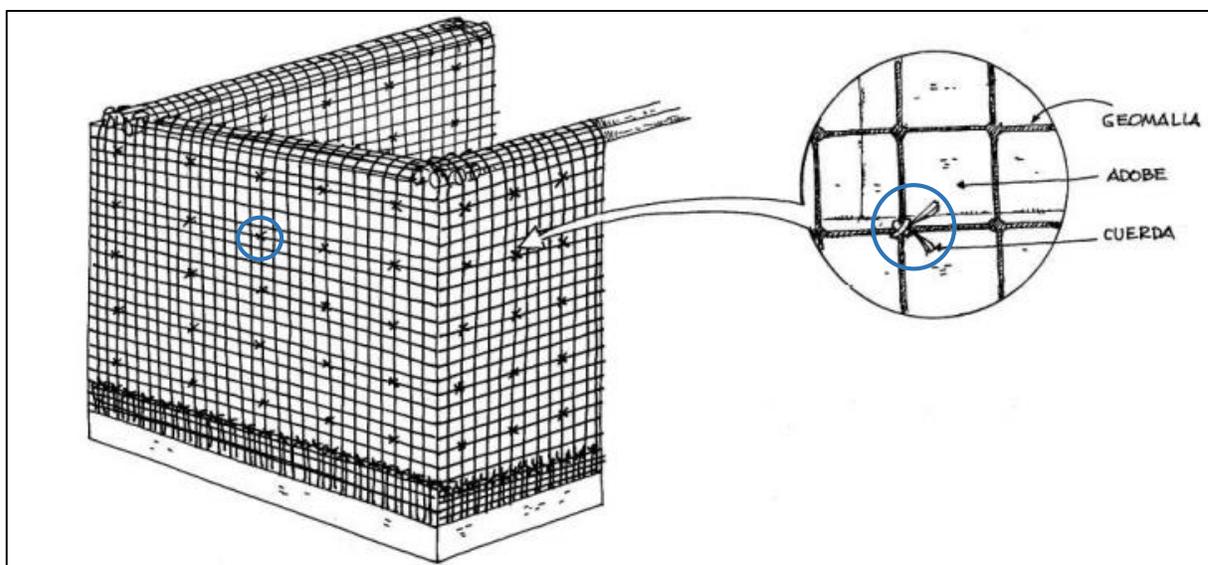
Figura 78. Representación gráfica de refuerzo de muros de adobe con geomalla
Fuente: (Blondet, Vargas, Torrealva & Rubiños, 2010)

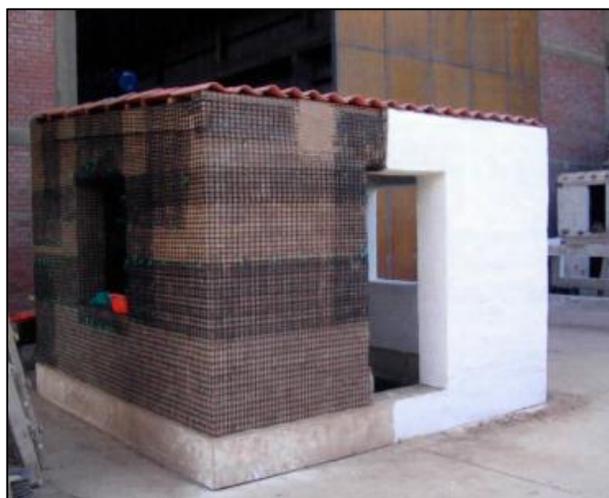
La eficacia del método de reforzamiento de los muros de adobe con geomalla ha sido evaluada mediante ensayos dinámicos de laboratorio realizados en la Pontificia Universidad Católica del Perú, como se puede observar en la Figura 79, más específicamente por el grupo de investigación de Gestión de Riesgos de Desastres en Infraestructura Social y Vivienda de Bajo Costo (GERDIS), en los cuales determinan que el refuerzo externo de los muros de tierra con geomalla, aportan resistencia a la tracción, disminuyendo la vulnerabilidad sísmica; además de ser una opción poco invasiva, permitiendo conservar la arquitectura propia de la época.

Figura 79. Modelo de muro reforzado a escala real para ensayo dinámico
Fuente: (Torrealva, 2009)

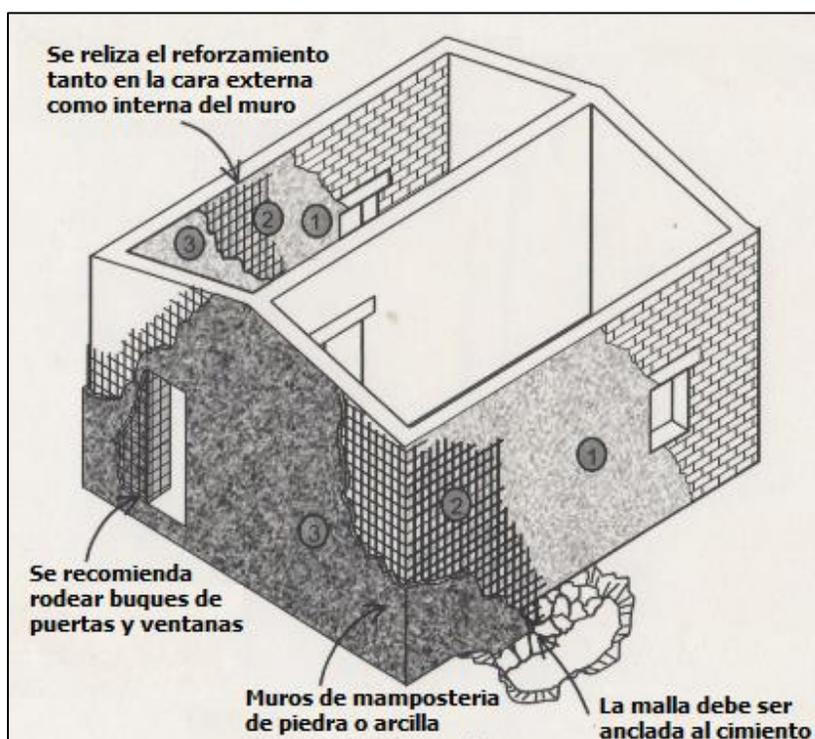
Figura 82. Representación gráfica del reforzamiento de muros con malla electrosoldada

La eficacia del método de reforzamiento con malla electrosoldada en muros de mampostería ha sido evaluado mediante ensayos dinámicos de laboratorio a escala natural en la Universidad de Costa Rica, específicamente el proyecto de graduación desarrollado por Silvia Gamboa Herrera en 1997, que lleva como título "Determinación de la resistencia al cortante en paredes de mampostería", en el cual se fallaron una serie de muros de mampostería de concreto con

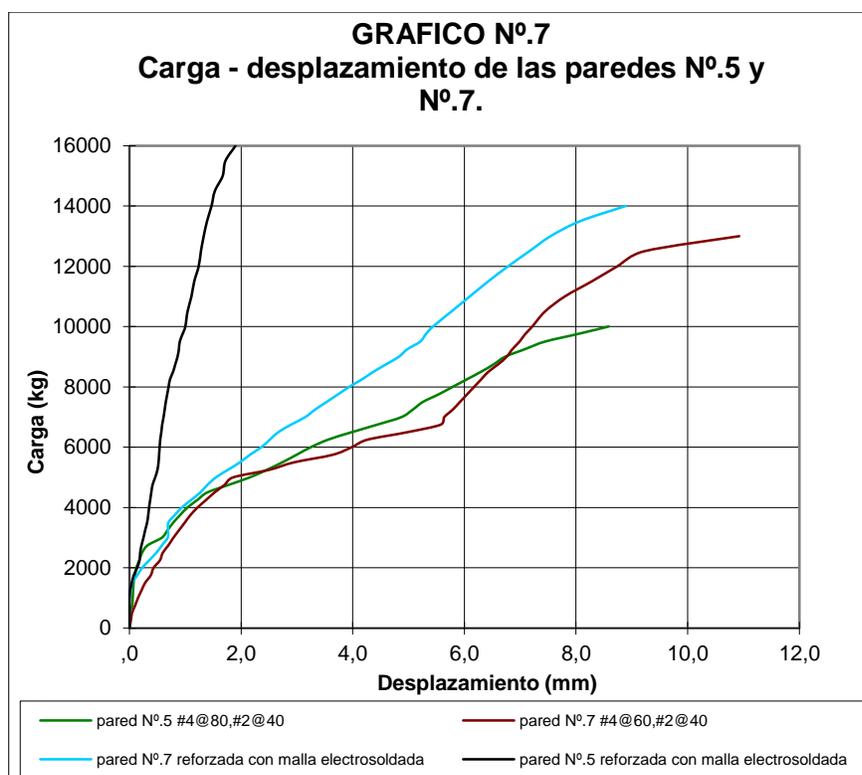
Figura 83. Gráfico de carga vs desplazamiento de muros ensayados
Fuente: (Gamboa, 1997)

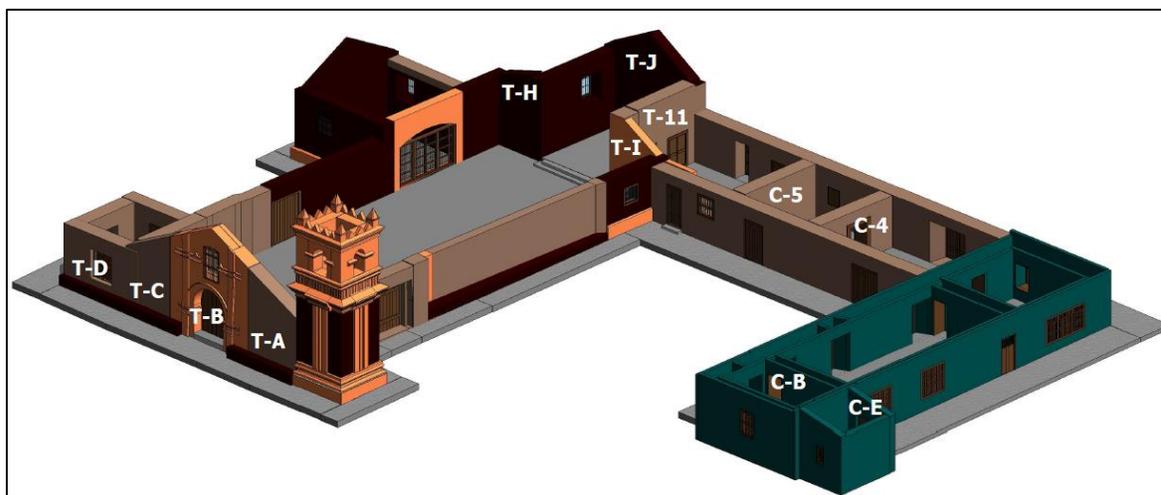
Figura 84. Ilustración 3D de la edificación con codificación en muros que necesitan reforzamiento

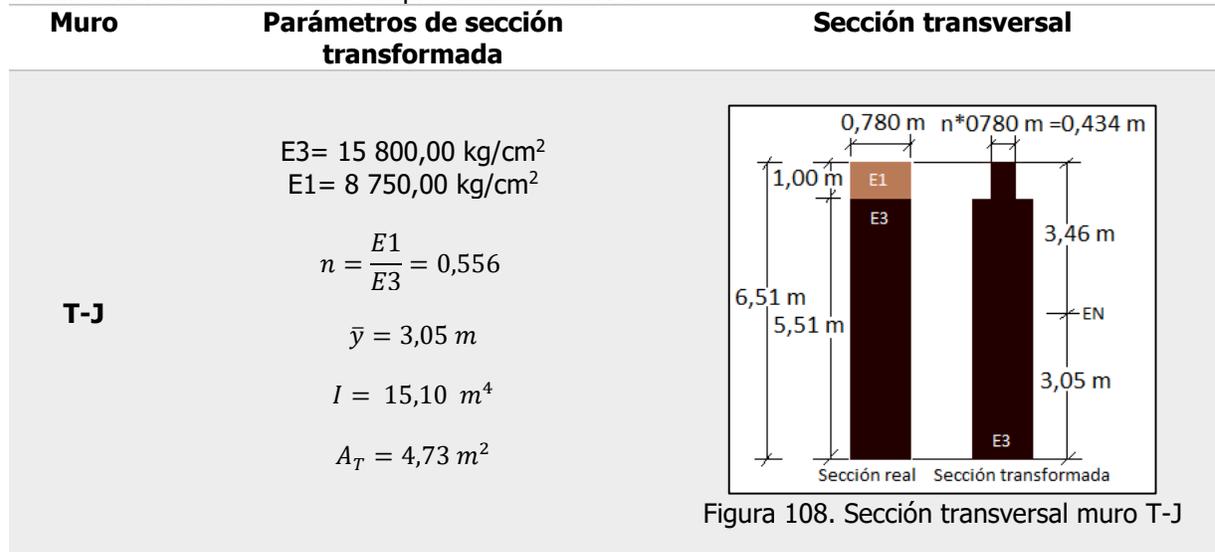
Figura 108. Sección transversal muro T-J

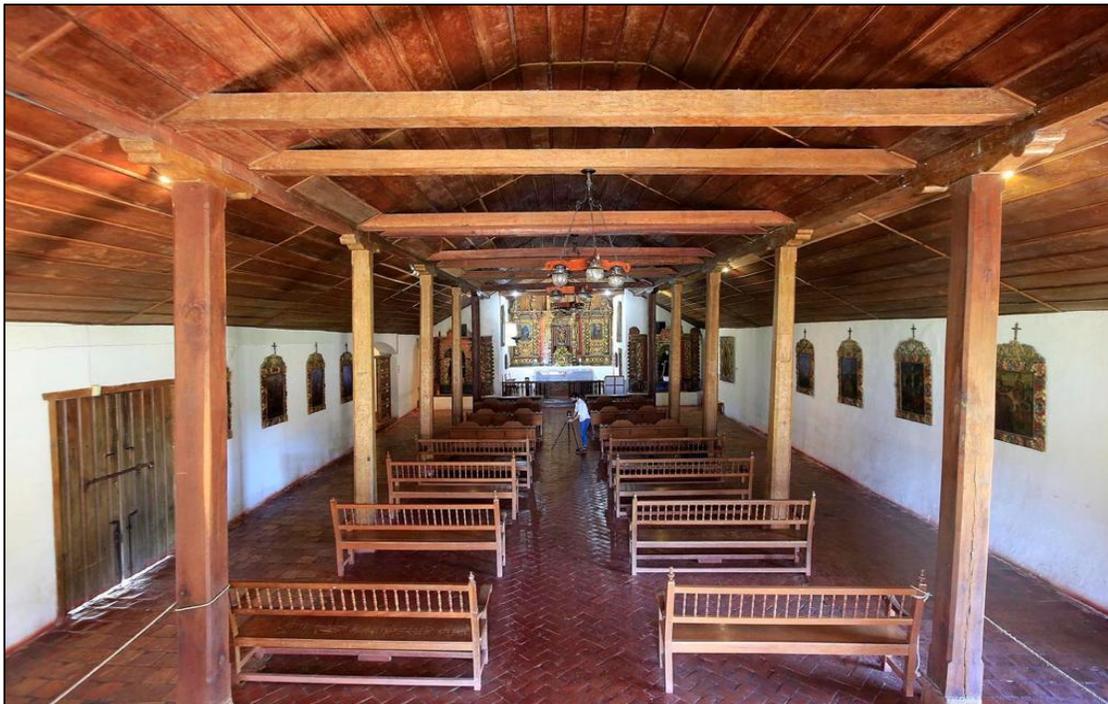
Anexo 1. Imagen de colocación del escáner láser dentro del templo colonial para el respectivo escaneo

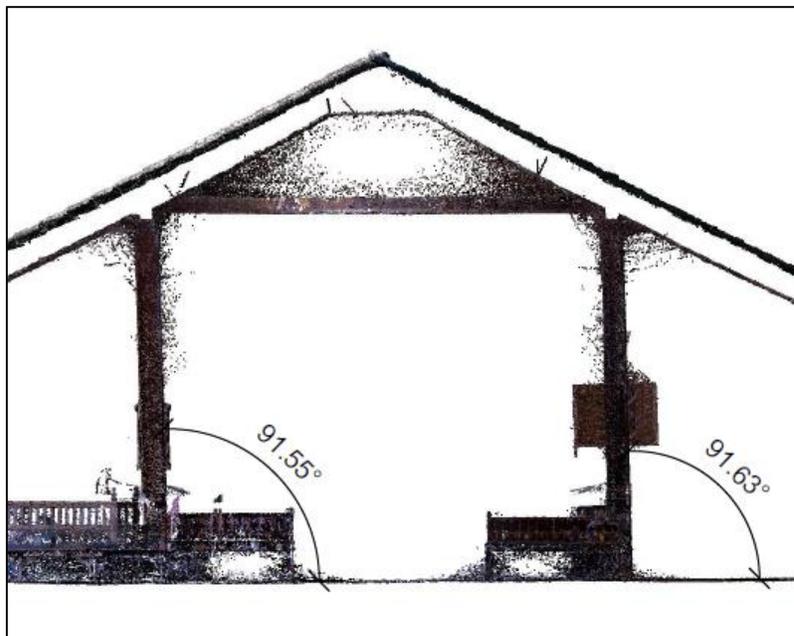
Anexo 2. Inclinación de columnas en marco de madera junto al mezanine en el interior del templo

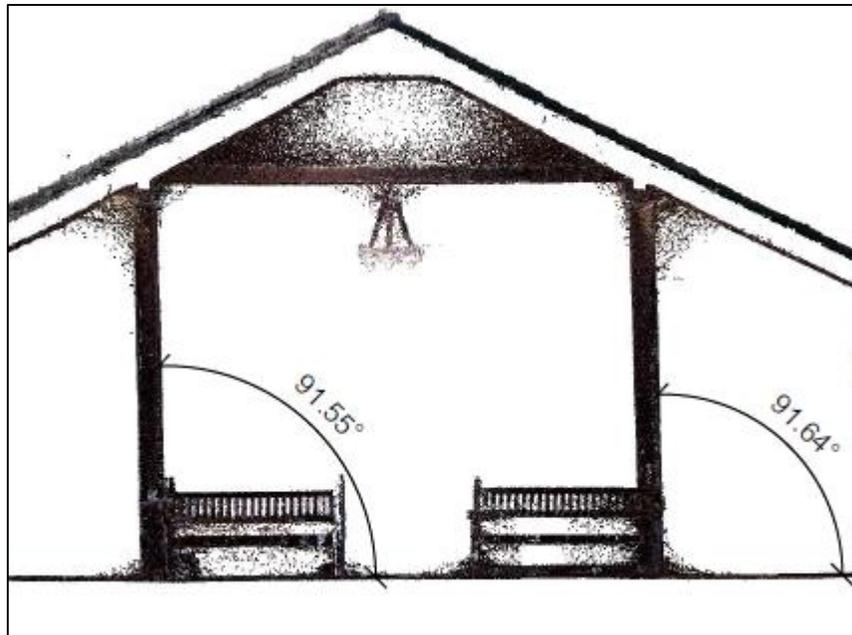
Anexo 3. Inclinación de columnas en marco de madera en el interior del templo

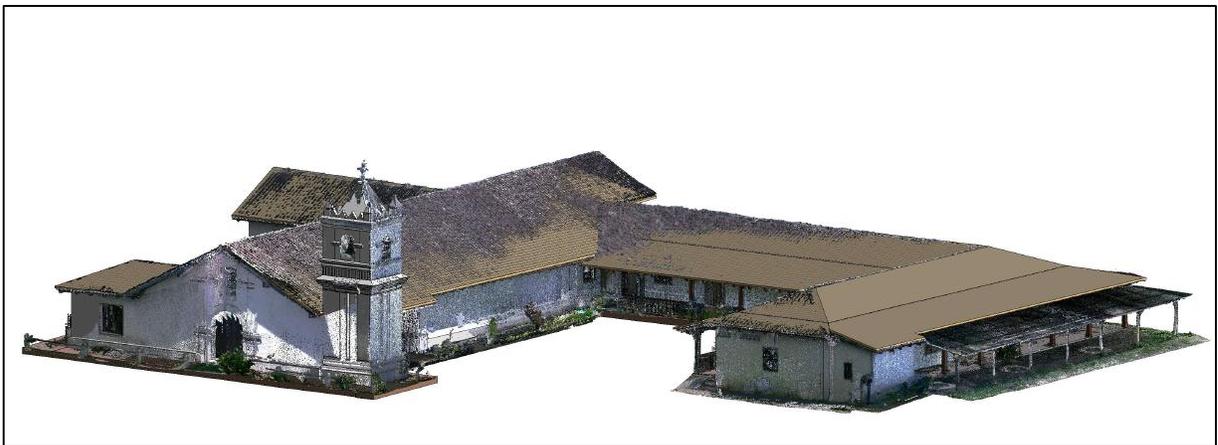
Anexo 4. Vista 3D del modelo realizado en Revit más la nube de puntos obtenida del escaneo láser
