Universidad de Costa Rica
Facultad de Ingeniería
Escuela de Ingeniería Civil

**Análisis morfológico de distintos cauces de ríos utilizando secciones
transversales**

Trabajo de Final de Graduación

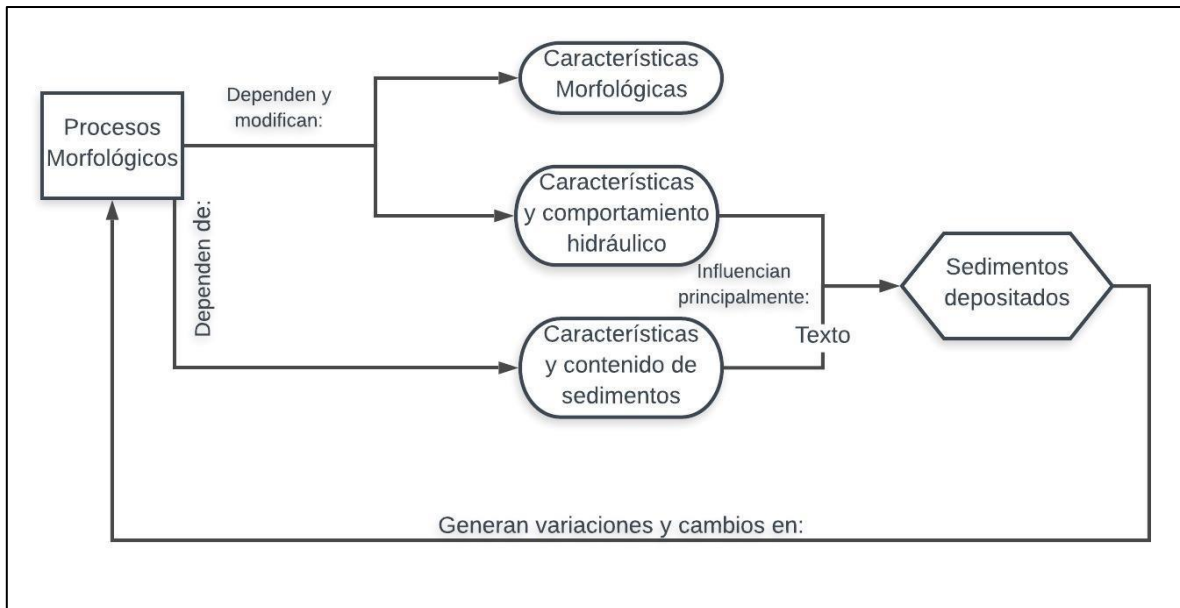
Los procesos morfológicos son eventos recurrentes que incluyen la influencia y acción de una gran cantidad de factores muy diversos. A continuación, se presentan un diagrama en que se explica de manera simplificada el flujo en que suelen ocurrir los cambios correspondientes para que se presenten modificaciones en los procesos morfológicos.

Figura 2. Diagrama de procesos morfológicos

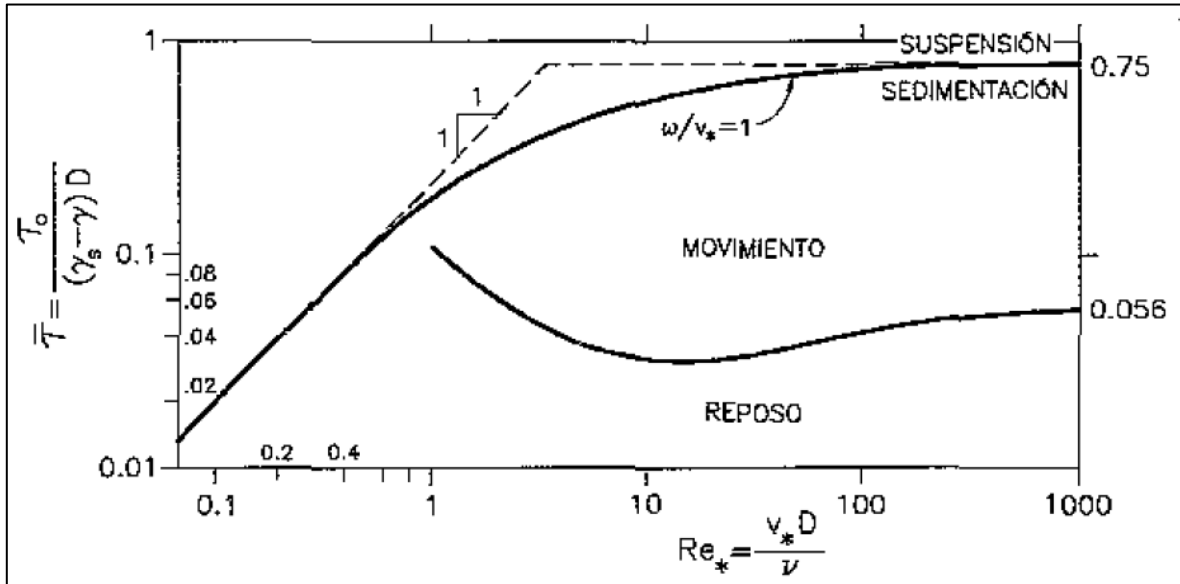
Ambos fenómenos se encuentran representados de manera muy intuitiva en el ábaco de Shields que se presenta a continuación.

Figura 3. Criterio de sedimentación en el gráfico de Shields

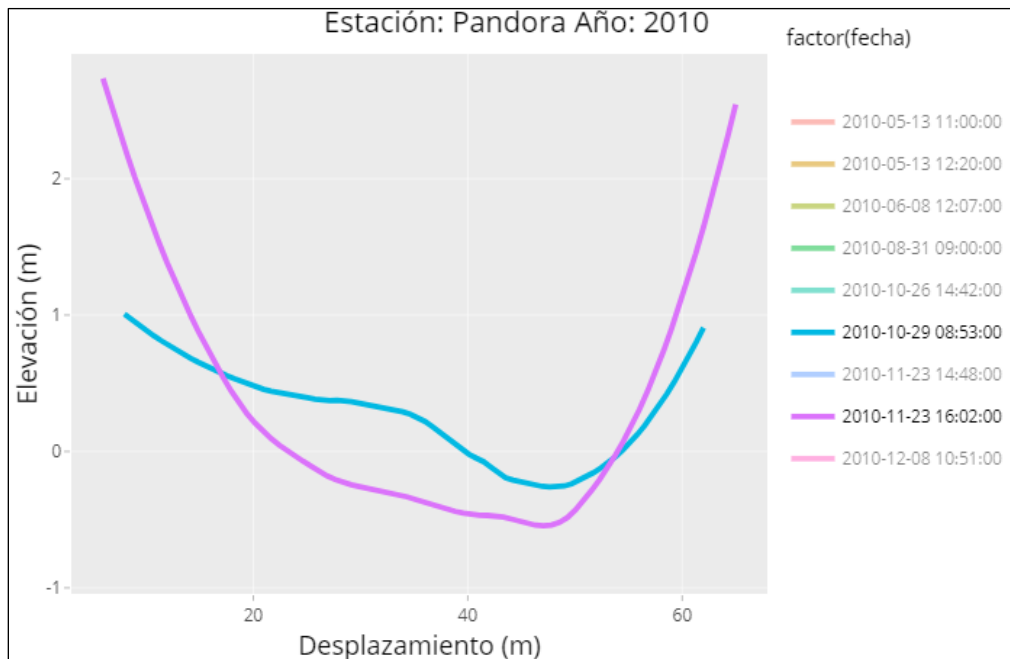
A continuación, se presenta la ilustración de las curvas correspondientes al periodo en que se presentó la Tormenta Tropical Tomás en la estación 02-02.

Figura 29. Cambios en las secciones transversales de la estación 02-02 durante la Tormenta Tropical Tomás

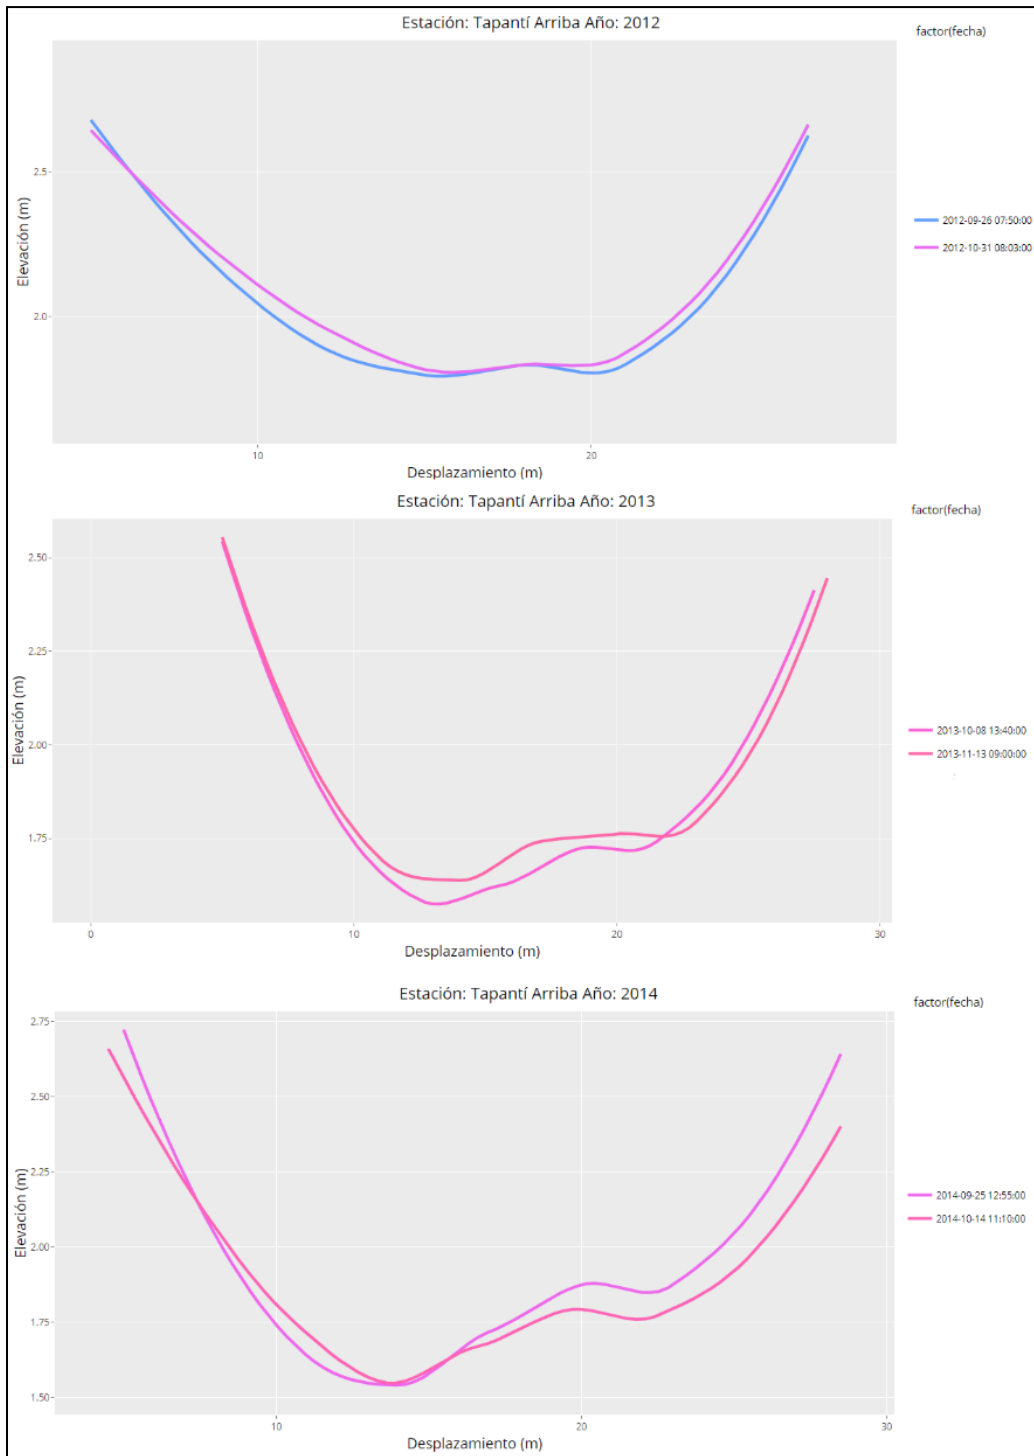
Figura 38. Secciones transversales de octubre y setiembre en la estación 09-22, años: 2012, 2013 y 2014

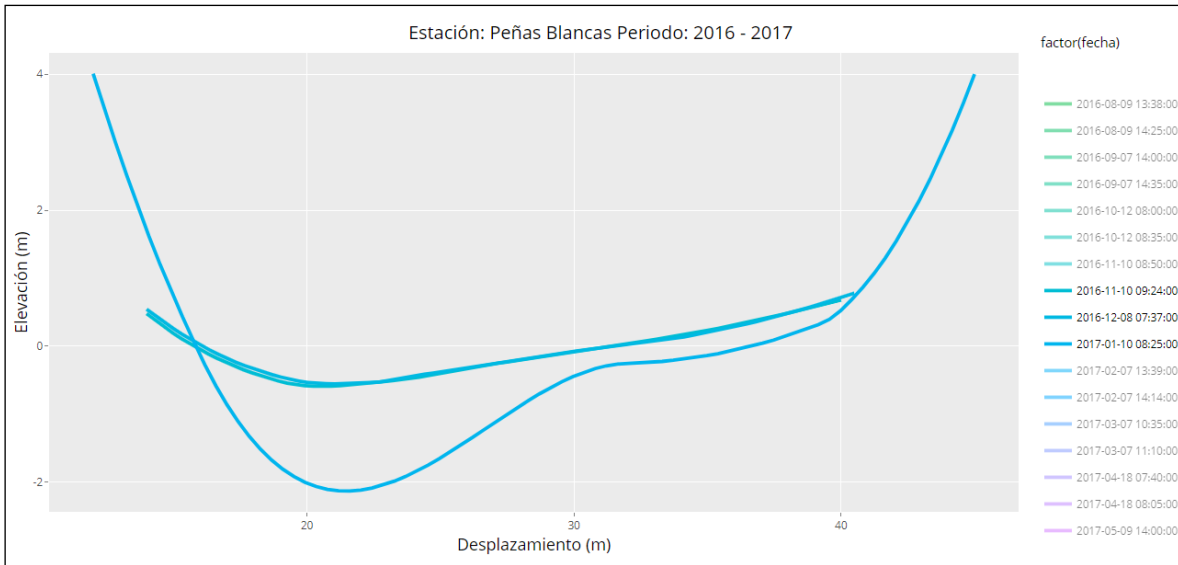
Figura 52. Cambios en las secciones transversales de la estación 14-05 posterior el Huracán Otto
