**Universidad de Costa Rica**  
**Facultad de Ingeniería**  
**Escuela de Ingeniería Civil**

**Análisis estructural del puente ferroviario sobre Río Grande de Atenas**

Que para obtener el grado de Licenciatura en Ingeniería Civil

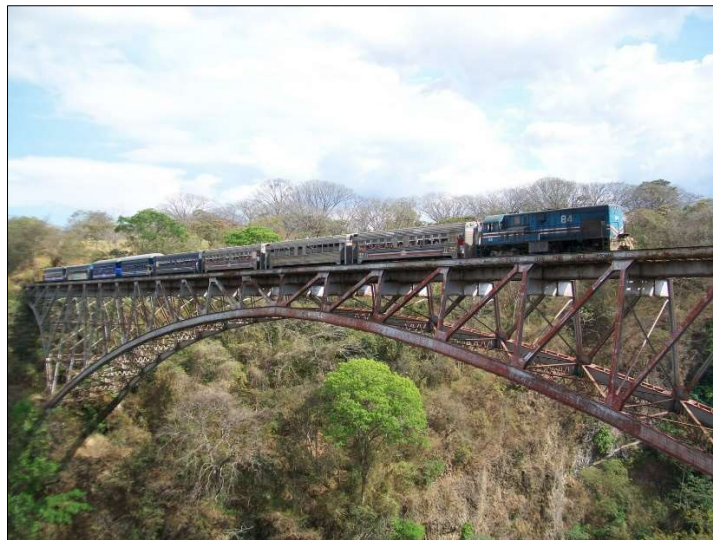
Figura 1. Máquina y vagones en el puente sobre Río Grande de Atenas  
Fuente: Jiménez, 2010

De acuerdo con Cruz (1998), el puente que se observa en la Figura 1 formó parte del contrato, firmado en agosto de 1897, por el gobierno de Costa Rica y el norteamericano Jhon S. Casement, el cual se comprometía a construir el ferrocarril al pacífico desde San José hasta el puerto de Tivives. El señor Casement firmaría un contrato con el comerciante norteamericano Francisco W. Wilson, donde este se comprometería a suministrar, desde Nueva York, el material necesario para la construcción del puente, en el mes de junio de 1898. Finalmente, el puente y sus elementos fueron diseñados y construidos, con la participación de Ing. Theodore Cooper, por la Fábrica Milliken Bros. de Nueva York, Estados Unidos. El profesional estadounidense a cargo del montaje de la obra fue el Ing. Wilcox mientras por parte de Costa Rica participó el Ing. Luis Matamoros.

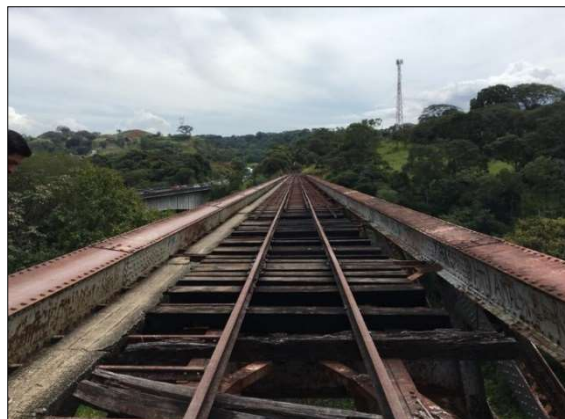
Figura 17. Vista a lo largo de la línea de centro del puente.

La Figura 17 y la Figura 18 presentan dos vistas principales, a lo largo de la línea de centro y una vista lateral respectivamente.

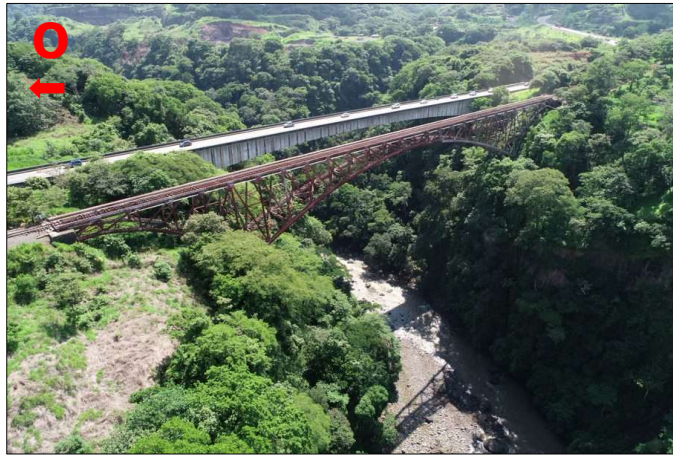
Figura 20. Cañón del cauce del río Grande de Atenas.

El puente ferroviario atraviesa el cañón sobre el río Grande de Atenas y cubre una luz de aproximadamente 105 m sobre el nivel del río. Tal y como se observa en la Figura 20 los taludes del cañón son prácticamente verticales y se observan algunas eflorescencias de la

roca que compone los paredones. En el talud ubicado al costado del semiarco Oeste se observa cómo se tienen pendientes menos pronunciadas que incluso permiten el acceso hasta los apoyos. Al contrario, al costado oeste se tienen pendientes muy pronunciadas que imposibilitan el acceso a los apoyos sin el debido equipo de seguridad especial.

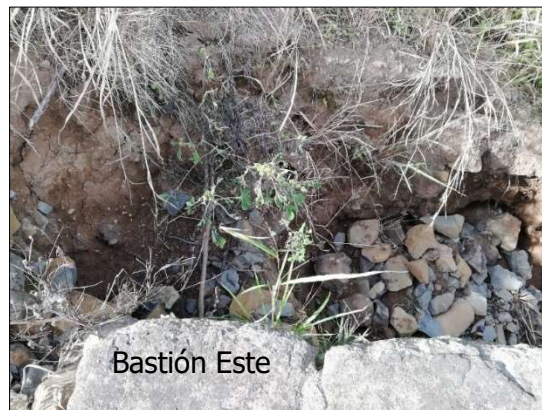
Figura 21. Erosión en el talud Sur del bastión Este

En cuanto a la erosión y degradación del terreno aledaño, se identifican zonas en donde el agua de los drenajes de las vías y de los accesos erosiona significativamente el suelo alrededor de los bastiones. En la Figura 21 se observa la erosión provocada en el terreno aledaño al bastión Este.

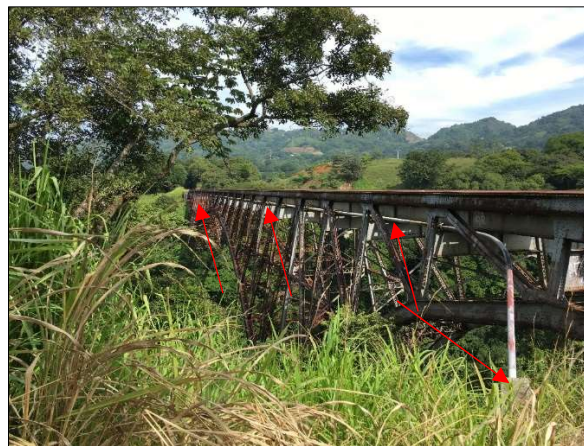
Figura 22. Tubería, de gasolina, adherida a la estructura del puente

No se observa ningún daño o afectación de la tubería apoyada a lo largo del puente en las vigas de piso de la estructura. No se identifica ningún otro servicio público adyacente o cercano a la estructura. Esta tubería se puede observar en la Figura 22.

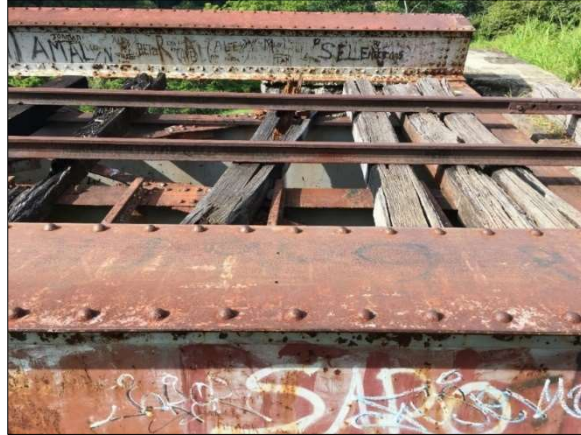
Figura 23. Elementos quemados, con grafiti, faltantes y golpeados.

Uno de los principales problemas que se encuentran en el sitio y en la estructura, es el vandalismo: robo de elementos, basura, incendios, robo de señalización y grafitis en los elementos de acero y bastiones. Se observan varios durmientes quemados, faltantes y cortados o simplemente dañados por alguna acción humana. En la Figura 23 se observan la mayoría de los daños mencionados anteriormente.

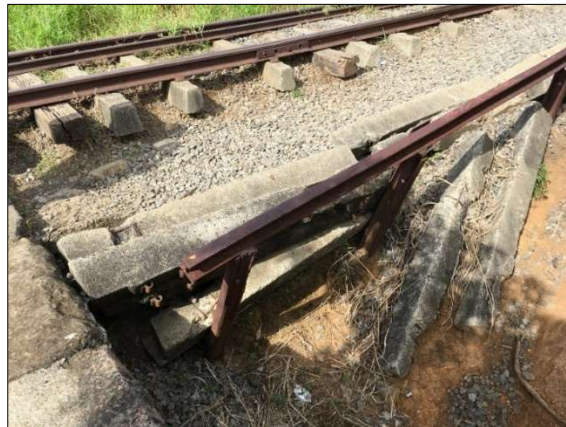
Figura 24. Manejo del talud de vía en el acceso Oeste del puente.

En ambos accesos se presenta un buen alineamiento tanto horizontal como vertical de la vía, además cuenta con los guardarrieles necesarios, sin embargo, se encuentran dos grandes deficiencias. Primero, la falta de señalización, no se cuenta con rótulos de información, precaución o advertencia. Se tiene el conocimiento de que el INCOFER colocó un rótulo prohibiendo el paso por el puente, pero este fue robado a los pocos días de su colocación (Osorno, 2020). Segundo, la ausencia de aletones en los bastiones provoca que los taludes de aproximación de la vía deban ser retenidos con algún sistema en específico, lo cual no se realiza en ninguno de los accesos. En la Figura 24 se observa una estructura de rieles y durmientes de concreto para controlar el talud de la vía.

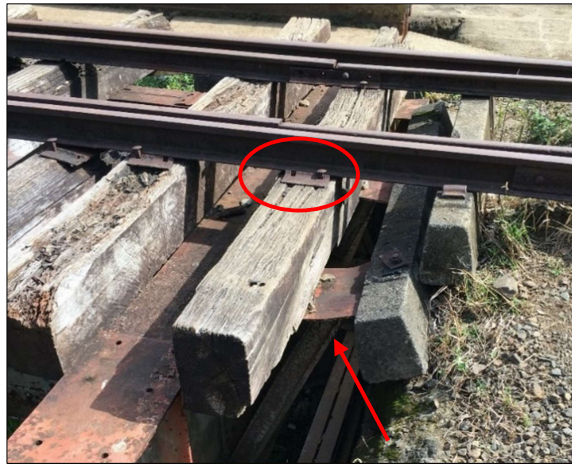
Figura 25. Elementos entre el bastión y la estructura sin ningún tipo de fijación.

Además de lo anterior se identifica que en el espacio entre el bastión y la primera sección transversal existen estructuras adicionales (flecha roja) y se colocan durmientes sin ningún

tipo de fijación a los cuales si se les fijan los rieles como se observa en un círculo rojo en la Figura 25.

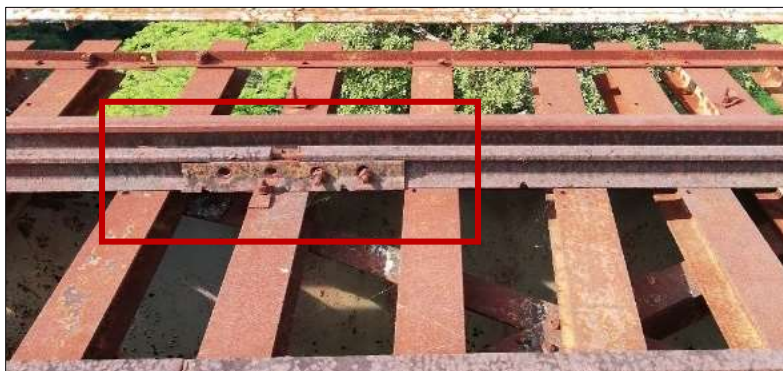
Figura 28. Estado de los rieles, eclisas y fijaciones del tablero del puente.

En cuanto a las eclisas, las uniones con estas y la fijación entre el riel y los durmientes, es donde se identifican mayores deficiencias. Se detectan desde eclisas completamente corroídas hasta faltantes, con pernos faltantes o sueltos. Además, se observa gran cantidad de fijaciones entre riel y durmiente inexistentes ya sea por vandalismo, corrosión o pérdida por vibración. Lo anterior se puede deber también a la variación entre sistemas de fijación provocada por la utilización de diferentes durmientes a lo largo del puente. En la Figura 28 se observa el estado de los rieles, así como los problemas comentados anteriormente sobre las fijaciones y eclisas.

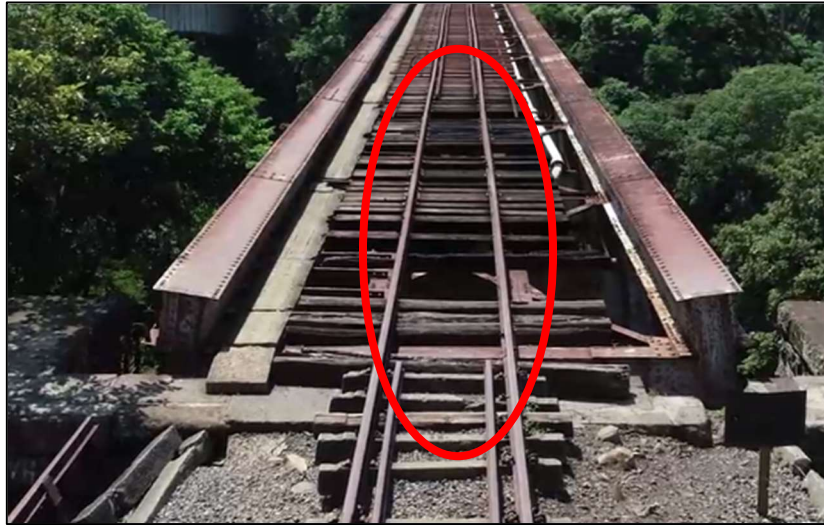
Figura 29. Falta de guardarrieles (marcado en rojo) necesarios en acceso Oeste al puente.

A pesar de que en la mayor parte del puente se cuenta con los guardarrieles necesarios por seguridad, tal y como se observa en la Figura 29, estos no terminan en punta diamante en los accesos y no cuentan con el espaciamiento adecuado ni con una fijación segura al igual

que los rieles.

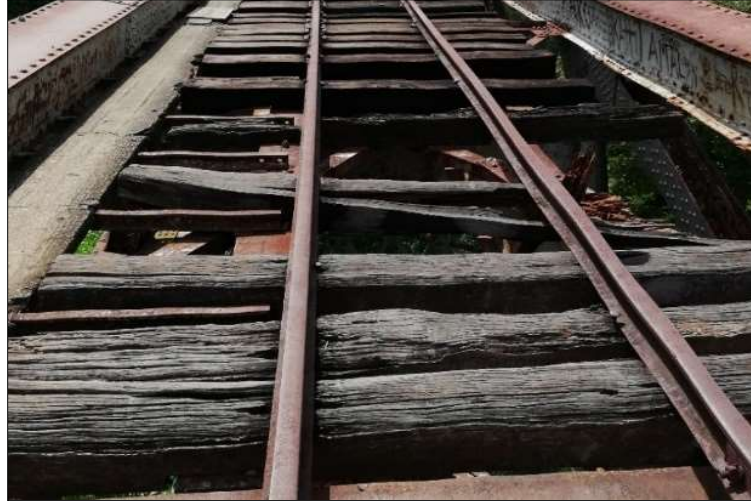
Figura 31. Estado de los durmientes de madera del puente.

En la mayoría de los durmientes de madera, que se pueden observar en la Figura 31, se observan quebraduras, desalineamientos, quemaduras, rajaduras y durmientes faltantes o cortados por vandalismo. No se cuenta con el espaciador adecuado a lo largo de todo el tablero ni con el soporte bajo rieles que un tablero abierto requiere.

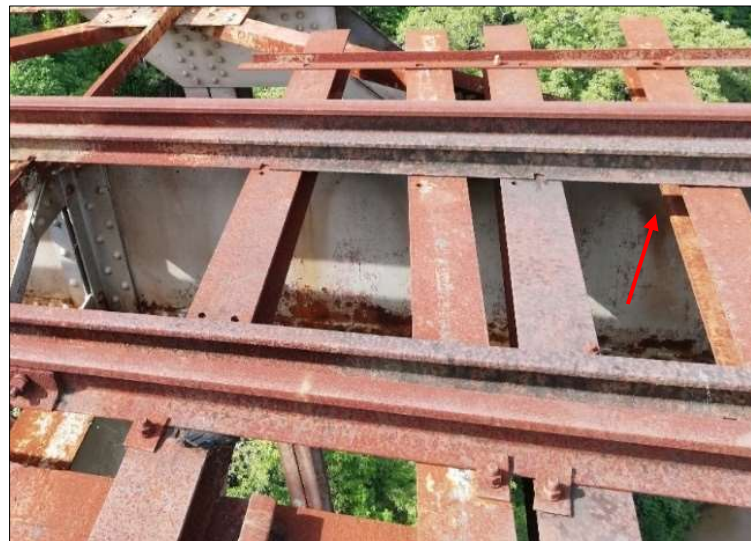
Figura 32. Estado general de los durmientes de acero del puente.

En el caso de los durmientes de acero también se encuentran algunos desalineados, con corrosión y con algunos cortes en algunas secciones, lo que indica la utilización previa del material para otro propósito. Al igual que los de madera no cuentan con el espaciador adecuado por lo que la separación es aleatoria y sin ningún tipo de diseño. En la Figura 32 se observa el estado general de estos durmientes de acero.

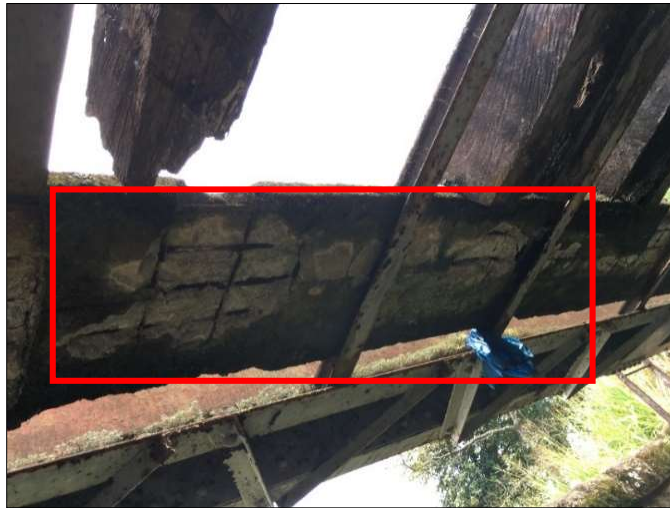
Figura 33. Acero de refuerzo expuesto (rojo) en la acera peatonal del puente.

La acera de concreto reforzado de alrededor de 15 cm de espesor tiene varias deficiencias estructurales como grietas, pérdida completa de sección y acero expuesto. Además de lo anterior se identifican algunas adecuaciones, de madera o acero no estructural, con el fin de

tapar los hoyos existentes. En la Figura 33 se observa una sección de la acera con el acero de refuerzo completamente expuesto.

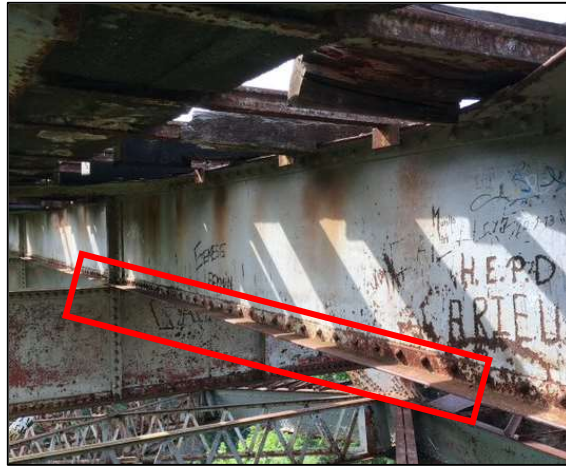
Figura 35. Corrosión (rojo) en las alas de los largueros del puente.

A pesar de tener corrosión generalizada en las alas del elemento como se muestra en la Figura 35, no se identifica ninguna pérdida de sección considerable. Se observa poca cantidad de remaches faltantes en la unión de los elementos que componen los largueros. Mediante la

inspección visual no se detecta pandeo ni grietas de cortante en el alma o en los otros elementos. El arriostre lateral de los largueros se compone de angulares y placas de unión que se encuentran igualmente corroídas, además, en algunas uniones entre la placa y el larguero se observan remaches flojos y por lo tanto un espacio entre el angular y la placa.

Con el fin de detener el avance de la corrosión y sus efectos desfavorables en la estructura, se debe realizar una limpieza y pintura de acuerdo con normativa nacional e internacional. Según Castillo (2011) las normativas más importantes son: Steel Structures Painting Council (SSPC) de Estados Unidos y la norma sueca SIS 055900 SWEDISH. La normativa americana es la utilizada por el MOPT y en ambos casos presentan diferentes formas de preparar la superficie y el sistema de pintura dependiendo del ambiente, condición actual y pinturas disponibles.

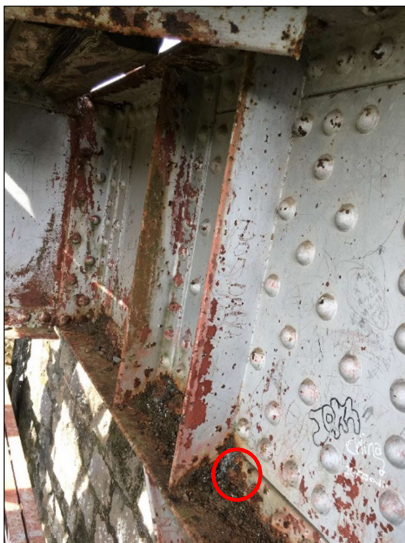
Figura 36. Corrosión y pérdida (rojo) de remaches en la viga de piso de la sección sobre el bastión Oeste.

En las primeras secciones del puente sobre los bastiones, donde más agua se acumula y por ende hay mayor corrosión y oxidación, sí se observa pérdida de sección, de remaches y acumulación de material no estructural. Esta condición descrita, se muestra para el bastión Oeste en la Figura 36.

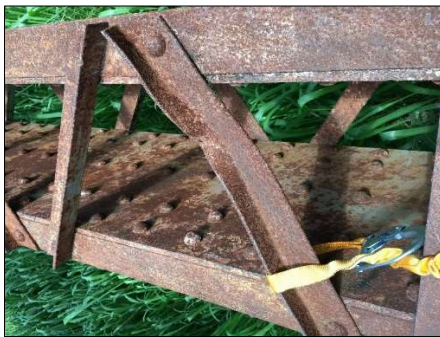
Figura 38. Daño por vandalismo o accidente en el arriostramiento interno de la cuerda inferior.

A pesar de la falta de pintura y corrosión generalizada de los elementos que componen la cuerda inferior, no se identifica ninguna pérdida de sección o laminación de los elementos. Se encuentran pocos remaches faltantes y daños en los elementos por vandalismo o accidente como se muestra en la Figura 38.

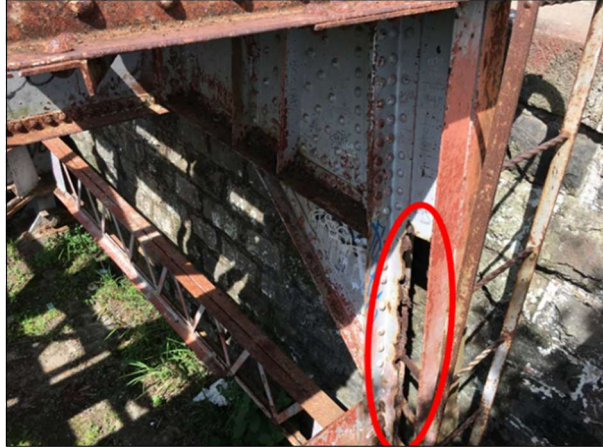
Figura 39. Estado precario (rojo) del elemento vertical Norte de la sección 0 del puente, en el bastión Oeste.

En su mayoría se encuentran en buen estado, sin mayores problemas que la corrosión y la falta de pintura. Sin embargo, en los elementos que sufren mayor exposición y acumulación de agua se observa laminación y descomposición completa de remaches y componentes del arriostramiento interno. Específicamente en el elemento vertical del costado Norte en la Sección 0 sobre el bastión Oeste (Figura 39), se observa la falta de elementos y la avanzada corrosión.

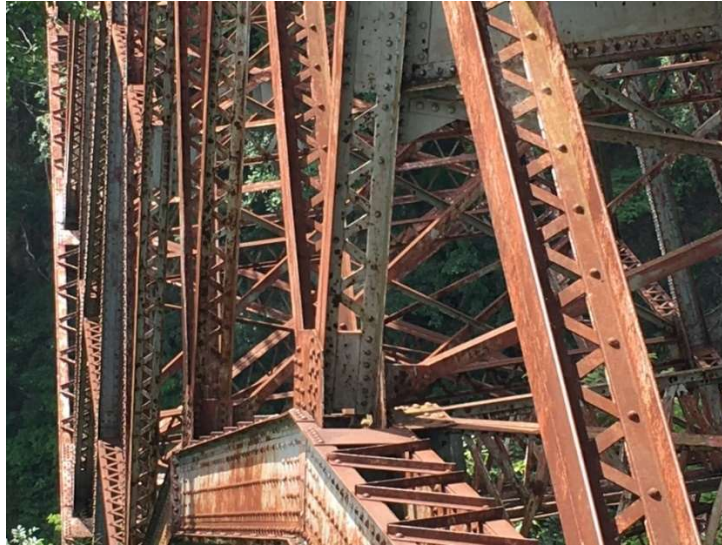
Figura 40. Elementos diagonales de la estructura.

Como se muestra en la Figura 40 estos elementos cuentan con falta de pintura y corrosión, de igual manera que los demás elementos de las cerchas. No se identifican daños estructurales de consideración y en las zonas de mayor paso de agua se observa un nivel de corrosión que puede comprometer los remaches de los elementos. Al igual que los elementos anteriores, se observan algunos daños, principalmente en la pintura, debido al vandalismo.

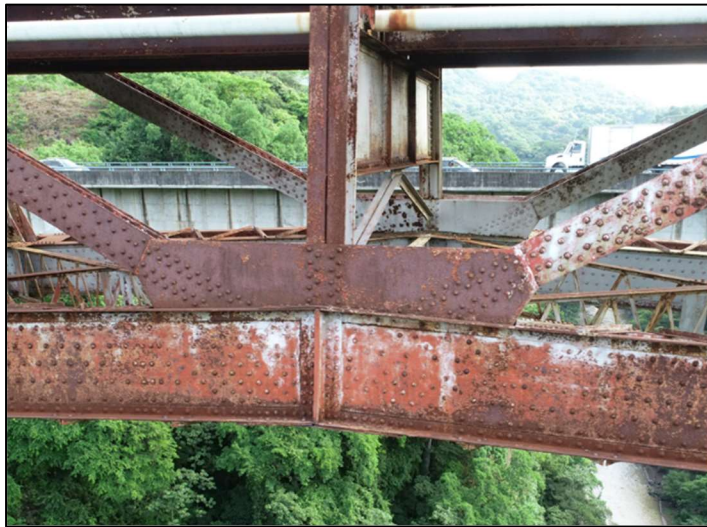
Figura 41. Corrosión en lámina de unión de los nodos de las cerchas.

Los nodos superiores se encuentran en buen estado y solamente presentan corrosión y falta de pintura en las placas de unión. Cuentan con un espaciamiento adecuado de los remaches y no se identifican remaches faltantes o daños estructurales como grietas o pandeo de las láminas. En la Figura 41 se observa la corrosión comentada en las placas.

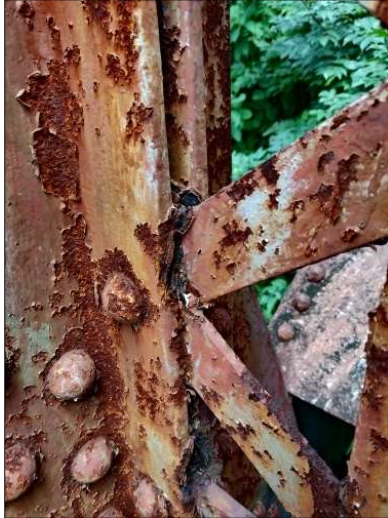
Figura 42. Laminación en elemento vertical en unión con placas y demás elementos de la unión.

En cuanto a los nodos inferiores, estos presentan una corrosión mucho más avanzada. Se identifican zonas en donde la corrosión puede llegar a comprometer la integridad de los remaches o los elementos que llegan al nodo. Se observa claramente que esto sucede debido a que los nodos inferiores son puntos de acumulación y a los cuales drena naturalmente el agua que llega a la estructura. Se identifica laminación tanto en los elementos de arriostamiento interno como en los angulares, daños que se pueden observar en la Figura 42 y la Figura 43.

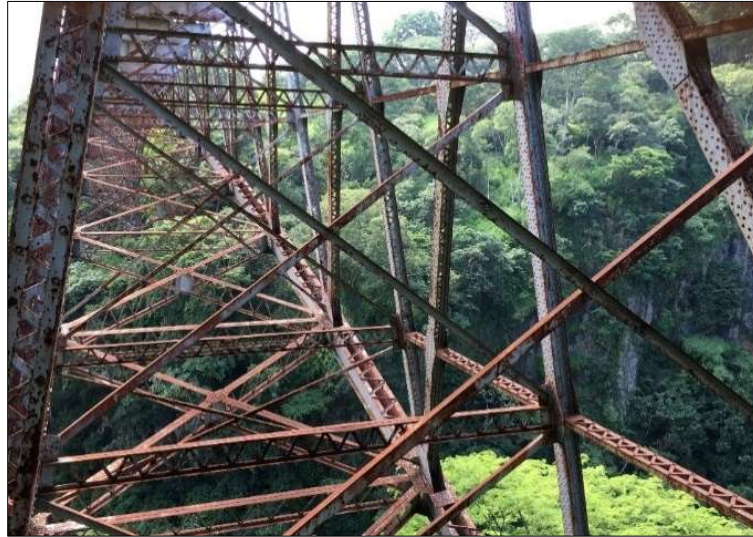
Figura 44. Estado del sistema de arriostramiento interno del puente.

De manera similar al arriostramiento superior, son elementos que no tienen una pérdida de sección, pero sí una corrosión y falta de pintura en la mayoría del elemento. No se observan grietas ni pandeo y cuentan con un arriostramiento interno en buen estado. En la Figura 44 se observa varios elementos que forman parte de este sistema de arriostramiento.

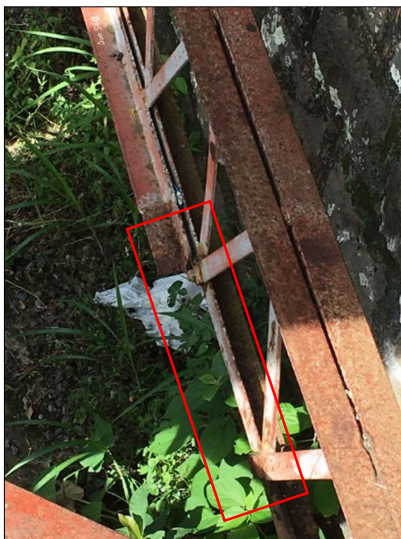
Figura 45. Pérdida de sección (rojo) en elementos del arriostramiento inferior.

De manera muy puntual se presenta el caso del arriostramiento inferior de la Sección 0 del lado Oeste, la corrosión ha avanzado tanto que se han perdido elementos del arriostramiento interno, sección de los angulares y remaches, situación que se detalla en la Figura 45.

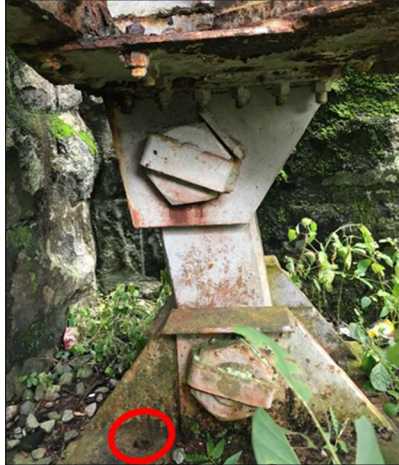
Figura 46. Apoyo con corrosión, falta de pintura, falta de pernos de unión (rojo) e inclinación.

Estos apoyos no presentan ninguna grieta en sus componentes de acero, tampoco se identifican deformaciones o daños estructurales de importancia. Visualmente, no se detecta ninguna restricción a la rotación o al movimiento. Se observa corrosión y falta de pintura considerable en la unión entre el apoyo y la superestructura, así como en los pernos de unión entre elementos. Su principal problema se encuentra en la presencia de escombros, basura y vegetación en la unión de los apoyos con el bastión. Esta acumulación favorece la presencia de agua lo que provoca que los pernos de unión falten, estén corroídos por completo o hayan perdido sus tuercas de fijación. En la Figura 46 y la Figura 47 se observa a detalle la condición de los apoyos expansivos.

Tras la inspección se resalta que actualmente los elementos de apoyo en los bastiones no cuentan con los pernos de fijación entre los apoyos y el concreto del bastión. Se le deben colocar los pernos necesarios y si es necesario realizar una revisión estructural de los mismos para asegurar que no se desprendan o corroan de nuevo.

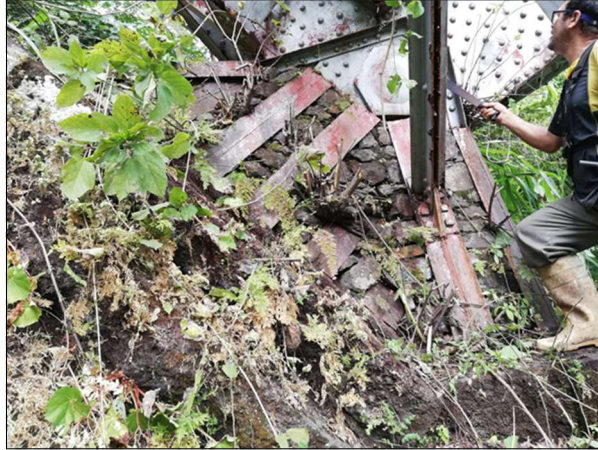
Figura 48. Apoyo fijo de la cercha Norte en el sector Oeste.

Los apoyos fijos de la estructura no presentan una deformación, inclinación o desplazamiento anormal, así como tampoco se identifica algún daño estructural en los componentes de acero. Al igual que en toda la estructura hay corrosión y falta de pintura. Se resalta la acumulación de escombros, basura y vegetación en una base uniforme sobre la cual se apoyan. No se encontraron pernos faltantes o con una distribución inadecuada. En la Figura 48 se observa uno de los apoyos fijos de la estructura.

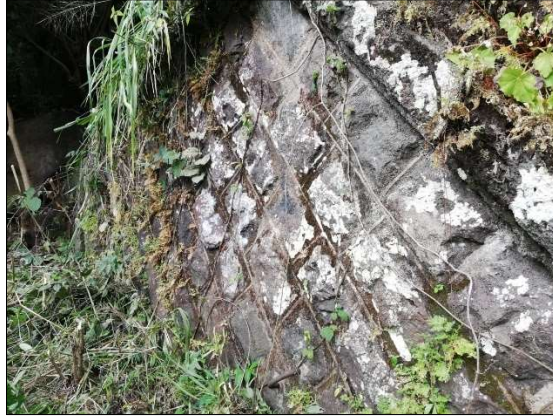
Figura 49. Pila sobre la cual se encuentra el apoyo fijo Norte del sector Oeste.

En las pilas de concreto se observan algunas eflorescencias, descascaramientos y erosión, sin embargo, el mayor problema, por su entorno, es la acumulación de sedimentos, escombros y vegetación que buscan la manera de crecer sobre o dentro de las pilas de concreto. No se identifica ninguna rotación o desplazamiento irregular, ni una falla de los taludes. Al igual que los bastiones se observan puntos de acumulación de agua en las zonas aledañas y sobre las pilas. En la Figura 49 y la Figura 50 se observa la condición de las pilas a la fecha de la inspección.

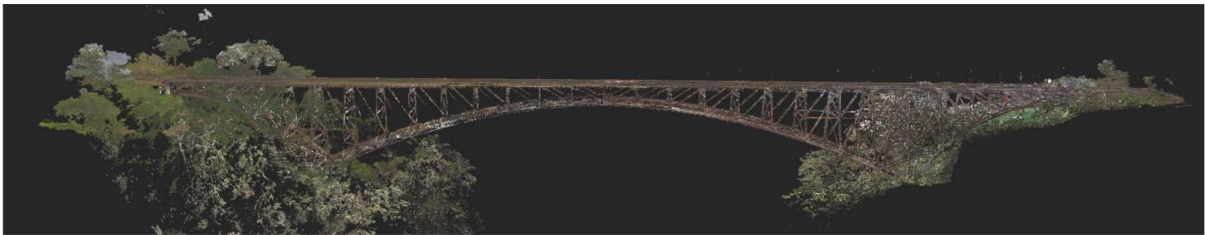
Figura 51. Vista de perfil de la nube de puntos a partir del escaneo láser.

Este levantamiento se realizó mediante la información recabada por Skinner, F (1904) y se verificaron las dimensiones en las que la nube de puntos del escáner 3d y el dron así lo permitían. En la Figura 51 se observa la nube de puntos generada con estos instrumentos y en la Figura 52 se muestra uno de los detalles que se puede encontrar en esta nube.

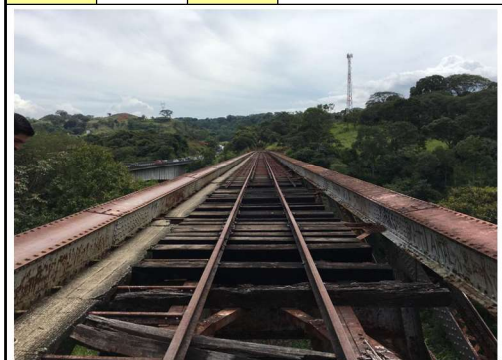
No.	1	UBICACION	Línea de centro	No.	2	UBICACION	Vista General	No.	3	UBICACION	Vista Interior
-----	---	-----------	-----------------	-----	---	-----------	---------------	-----	---	-----------	----------------

NOTA	Acceso oeste	DIA	MES	AÑO	NOTA	Vista del costado Norte	DIA	MES	AÑO	NOTA	Vista desde nodo L5	DIA	MES	AÑO
		2	10	2020			23	7	2020			23	7	2020

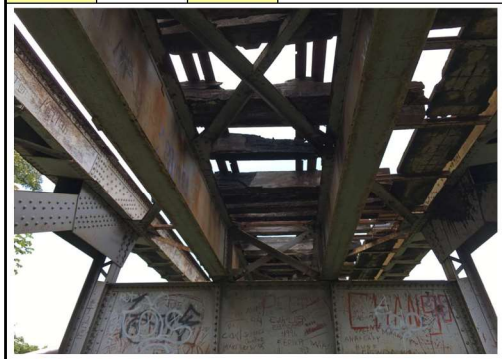
No.	4	UBICACION	Vista inferior vigas	No.	5	UBICACION	Vista lateral	No.	6	UBICACION	Vista del cauce del rio
-----	---	-----------	----------------------	-----	---	-----------	---------------	-----	---	-----------	-------------------------

NOTA	Vista desde sección L0	DIA	MES	AÑO	NOTA	Vista desde acceso oeste, costado norte	DIA	MES	AÑO	NOTA	Cauce desde el costado oeste	DIA	MES	AÑO
		23	7	2020			9	9	2020			2	10	2020

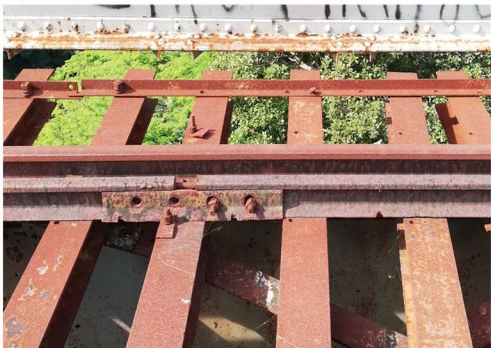
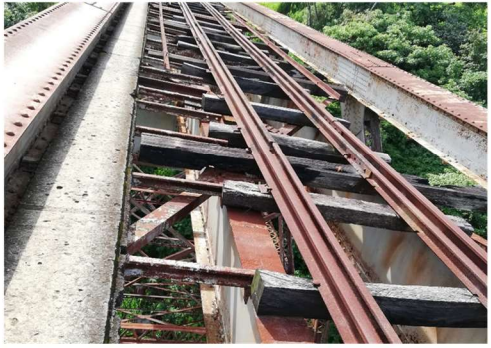
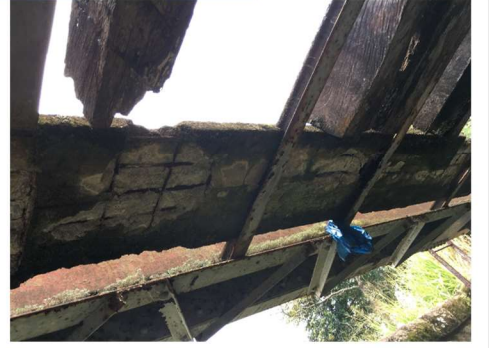
NOTA	Rieles y sujeciones con desgaste y pérdida de tornillos			DIA	MES	AÑO	NOTA	Durmientes quemados, fracturados, inadecuados y sin sujeciones adecuadas			DIA	MES	AÑO	NOTA	Exposición del acero de refuerzo, grietas y pérdidas de sección				
				7	8	2020					7	8	2020				7	8	2020
No.	4	UBICACION	Tramo 0-1		No.	5	UBICACION	Sección 0		No.	6	UBICACION	Sección 0

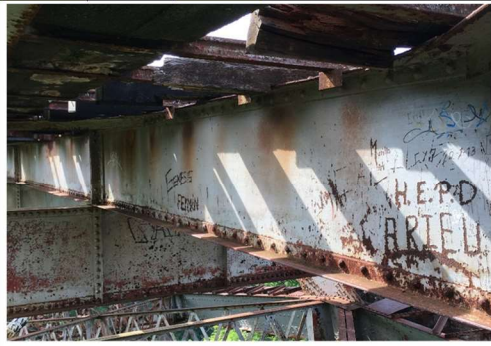
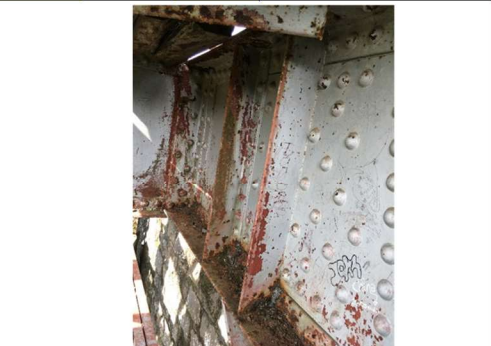
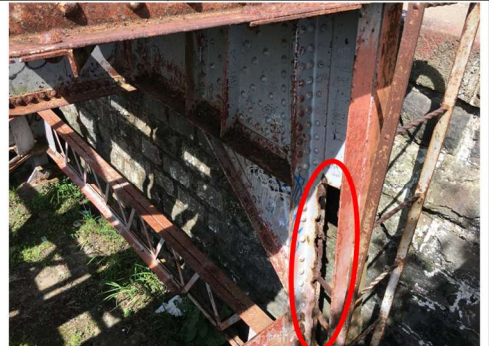
NOTA	Corrosión en los elementos del ala de los largueros y vigas de piso			DIA	MES	AÑO	NOTA	Corrosión en los elementos de la viga de piso			DIA	MES	AÑO	NOTA	Pérdida de elementos de anclaje interno en postes de la cercha				
				7	8	2020					7	8	2020				7	8	2020

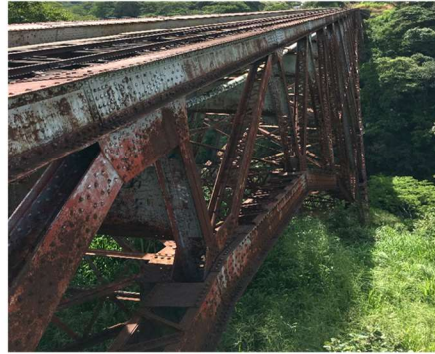
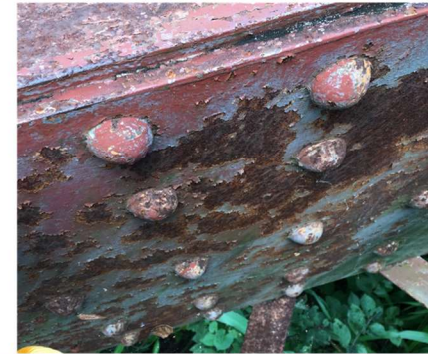
NOTA	Pérdida de pintura generalizada en todos los elementos	DIA	MES	AÑO	NOTA	Pérdida de pintura generalizada en todos los elementos	DIA	MES	AÑO	NOTA	Corrosión y falta pérdida de pintura	DIA	MES	AÑO
		7	8	2020			7	8	2020			7	8	2020

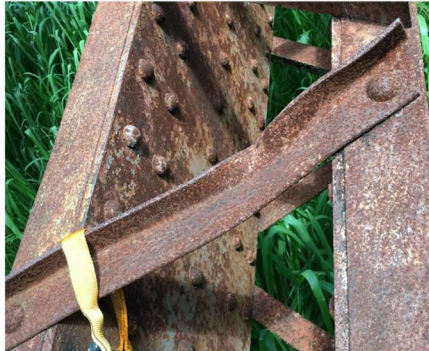
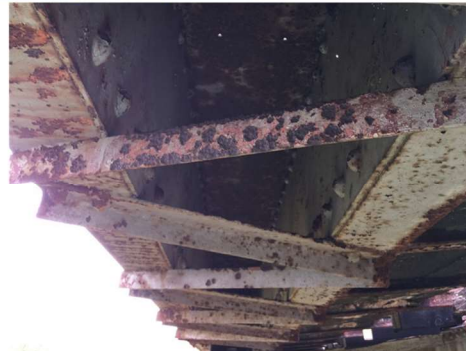
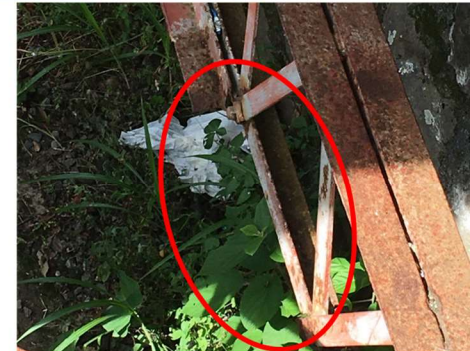
NOTA	Deformación por accidente o vandalismo en arriostramiento interno	DIA	MES	AÑO	NOTA	Corrosión en elementos de arriostramiento interno	DIA	MES	AÑO	NOTA	Falta de elemento tipo L en sección del puntal interno	DIA	MES	AÑO
		7	8	2020			7	8	2020			7	8	2020

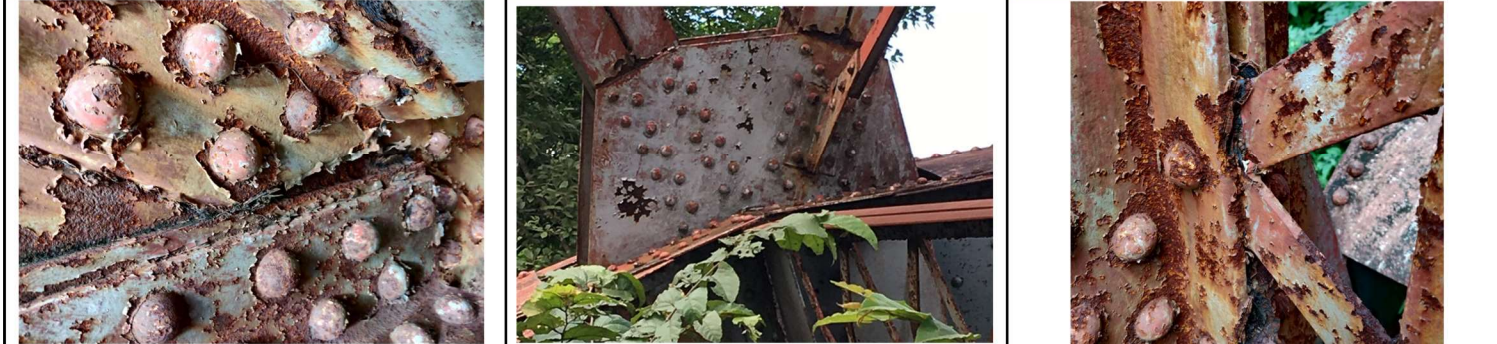
NOTA	Laminación y corrosión a lo interno del nodo	DIA	MES	AÑO	NOTA	Corrosión y falta de pintura a lo externo del nodo	DIA	MES	AÑO	NOTA	Corrosión y laminación en el antriostramiento interno	DIA	MES	AÑO
		9	9	2020			9	9	2020			9	9	2020

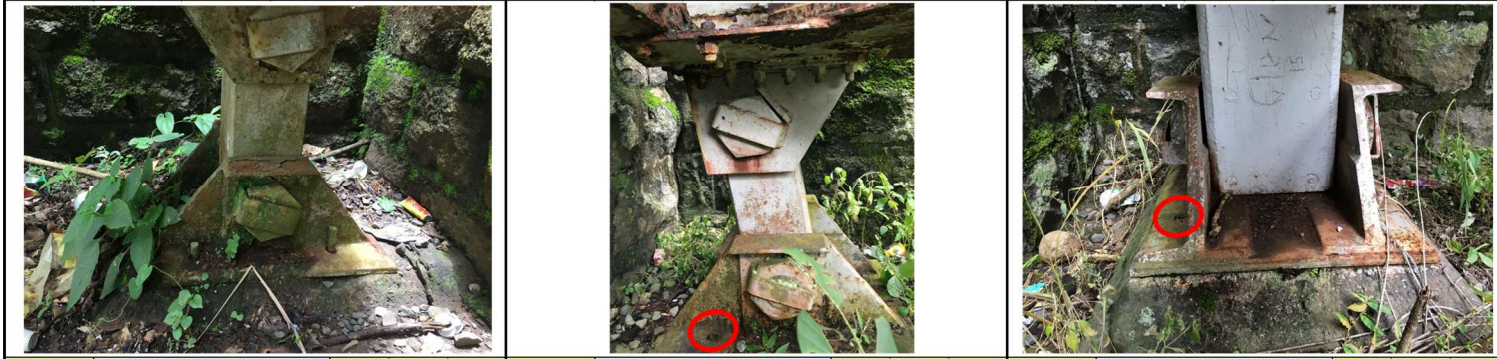
NOTA	Pérdida de fijación de pernos, oxidación y acumulación de escombros y vegetación	DIA	MES	AÑO	NOTA	Corrosión en elementos del apoyo, inclinación leve y pérdida de pernos de fijación	DIA	MES	AÑO	NOTA	Corrosión, escombros y falta de pernos de fijación	DIA	MES	AÑO
		9	9	2020			9	9	2020			9	9	2020

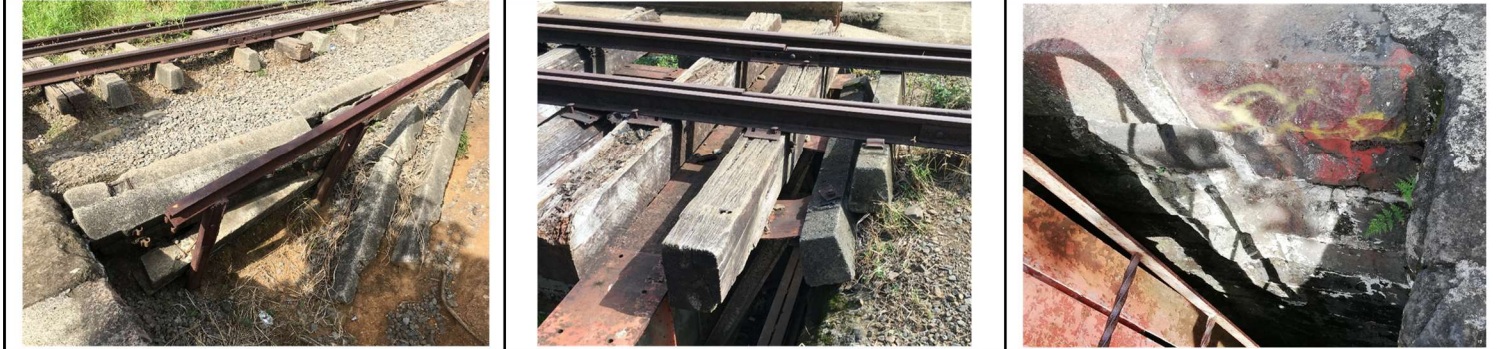
NOTA	A falta de aletones, retención inadecuada de los taludes de la vía	DIA	MES	AÑO	NOTA	Dumientes sin apoyo, elementos adicionales en la junta y falta de remaches	DIA	MES	AÑO	NOTA	Vandalismo y algunas eflorescencias	DIA	MES	AÑO
		9	9	2020			9	9	2020			9	9	2020

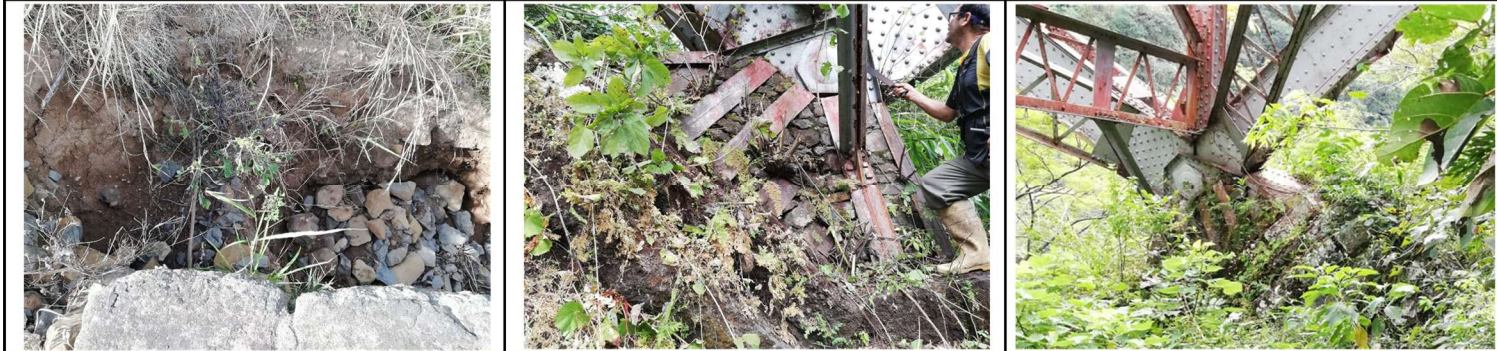
NOTA	Erosión, acumulación de material y paso de agua en taludes próximos al bastión	DIA	MES	AÑO	NOTA	Vegetación y maleza en el apoyo	DIA	MES	AÑO	NOTA	Corrosión, escombros y falta de pernos de fijación	DIA	MES	AÑO
		9	9	2020			25	11	2020			25	11	2020

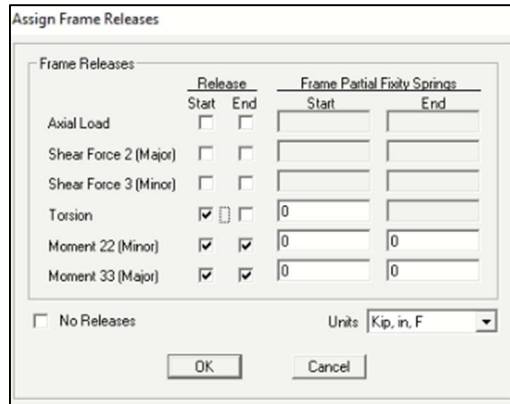
Figura D-7. Modelado de las uniones de los elementos de las cerchas y los componentes transversales.

Al tratarse de un puente de cerchas de acero en el que, conceptualmente, sus elementos están diseñados para soportar cargas axiales, es muy importante la definición de los nodos de unión. De acuerdo con las características que se presentan en la sección 4.4, se les asigna, a todos los elementos de las cerchas y componentes transversales, “releases” como los que se muestran en la Figura D-7. Con esto se logra modelar los nodos de manera que no transmitan momento ni torsión a los demás elementos de la estructura, esto se ejemplifica también en la interfaz del programa como se muestra en la Figura D-8. En cuanto a los elementos del sistema de piso, los largueros son vigas continuas y las vigas de piso están simplemente apoyadas, por lo que no hace falta liberar esos nodos de ninguna fuerza.

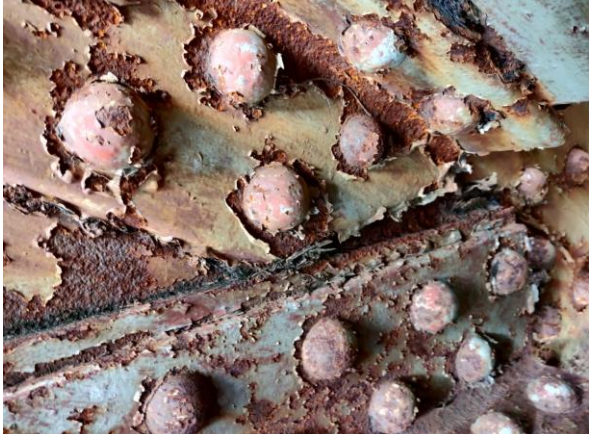
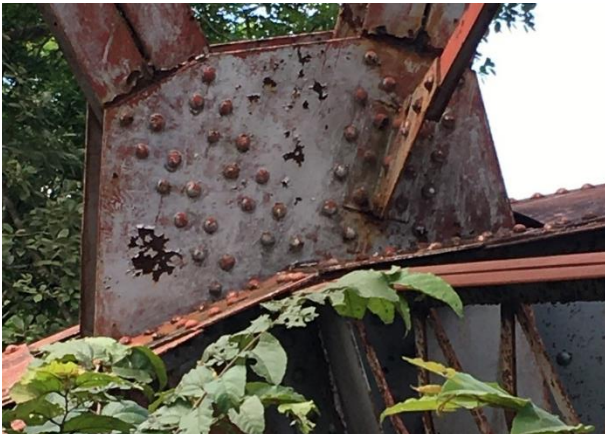
Nota:	Corrosión interna	Fecha:	9/09/2020	Nota:	Falta de pintura
Fecha:				Fecha:	9/09/2020
No. 15	Ubicación:	Poste sección 4	No. 16	Ubicación:	Apoyo expansivo 1 (Oeste)

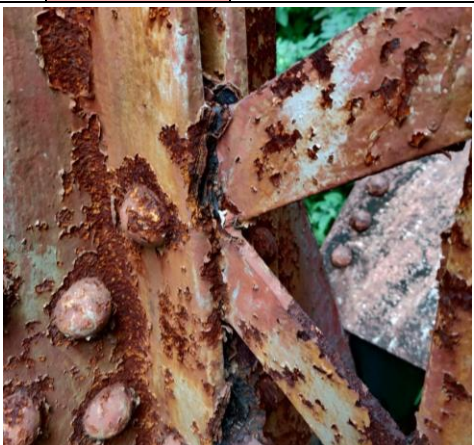
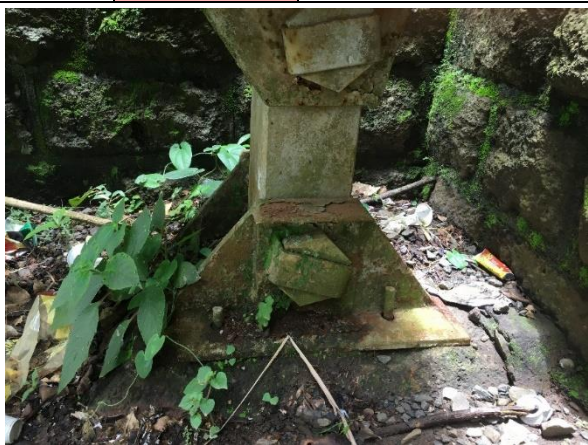
Nota:	Laminación en arriostramiento interno	Fecha:	9/09/2020	Nota:	Pérdida de fijación de pernos y escombros
Fecha:				Fecha:	9/09/2020
No. 17	Ubicación:	Apoyo expansivo 1 (Este)	No. 18	Ubicación:	Apoyo expansivo 2 (Oeste)

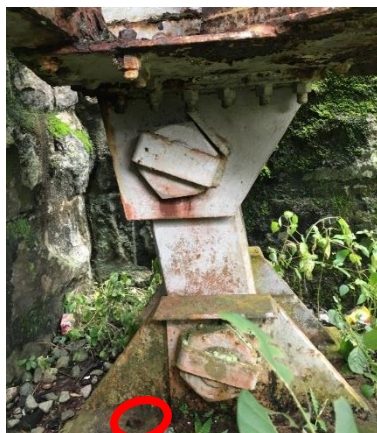
Nota:	Inclinación leve y perno	Fecha:	9/09/2020	Nota:	Pérdida de pernos
Fecha:				Fecha:	9/09/2020
