**Universidad de Costa Rica**

**Desempeño en obras de muros tipo electro panel en condición confinada**

**Trabajo Final de Graduación**

Según se ha utilizado más el sistema constructivo de paredes tipo electro panel, se ha observado la aparición de un problema de agrietamiento al colocarse en condición confinada. El objetivo de esta investigación fue estudiar y documentar el agrietamiento en muros tipo emparedado utilizados como cerramiento no estructural, mediante la observación de casos de aplicación, con el fin de estimar su incidencia, periodo de aparición y proponer hipótesis sobre sus posibles causas.

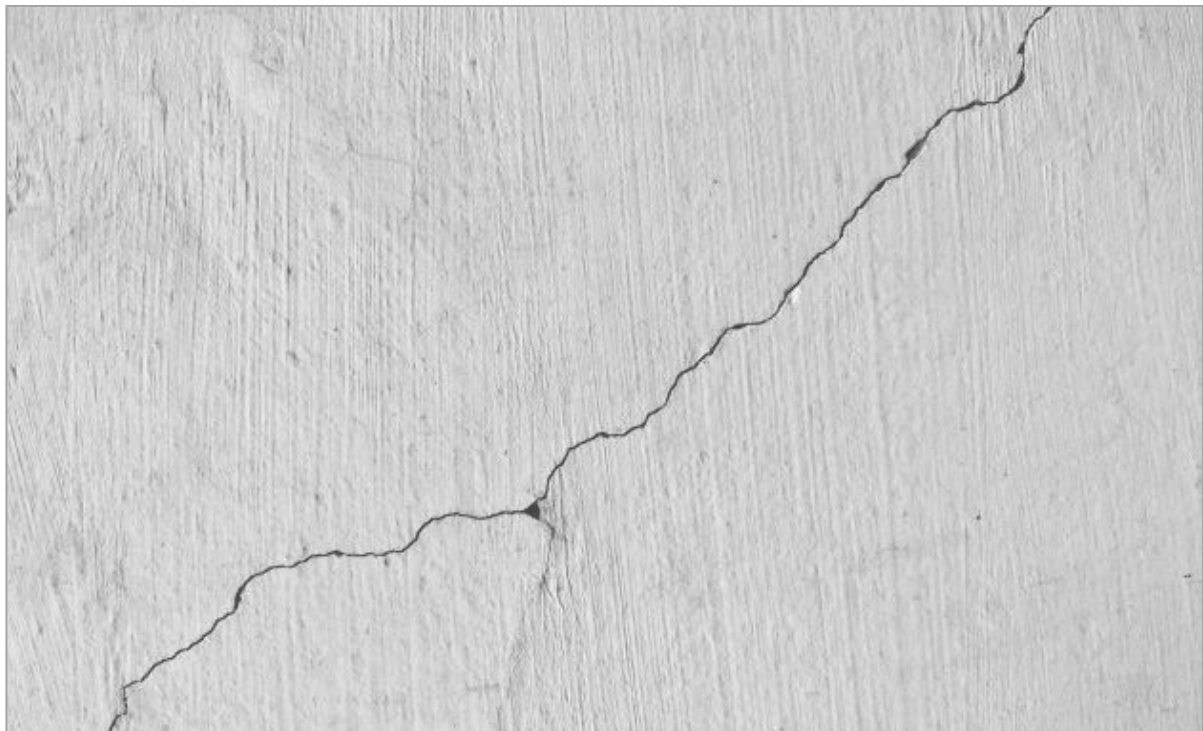
Figura 21. Ejemplo de fisura por sobrecarga  
Fuente: Martínez, 2020

Añadido a esto, las paredes utilizadas como cerramiento suelen tener contacto con las losas de entrepiso o contrapiso de la edificación en la que se estén colocando. Estas losas suelen presentar deflexiones, las cuales podrían generar que se sobrepase el valor de resistencia a la compresión del mortero de acabado y este se fisure. Un ejemplo de una fisura por sobrecarga se puede observar en la Figura 21.

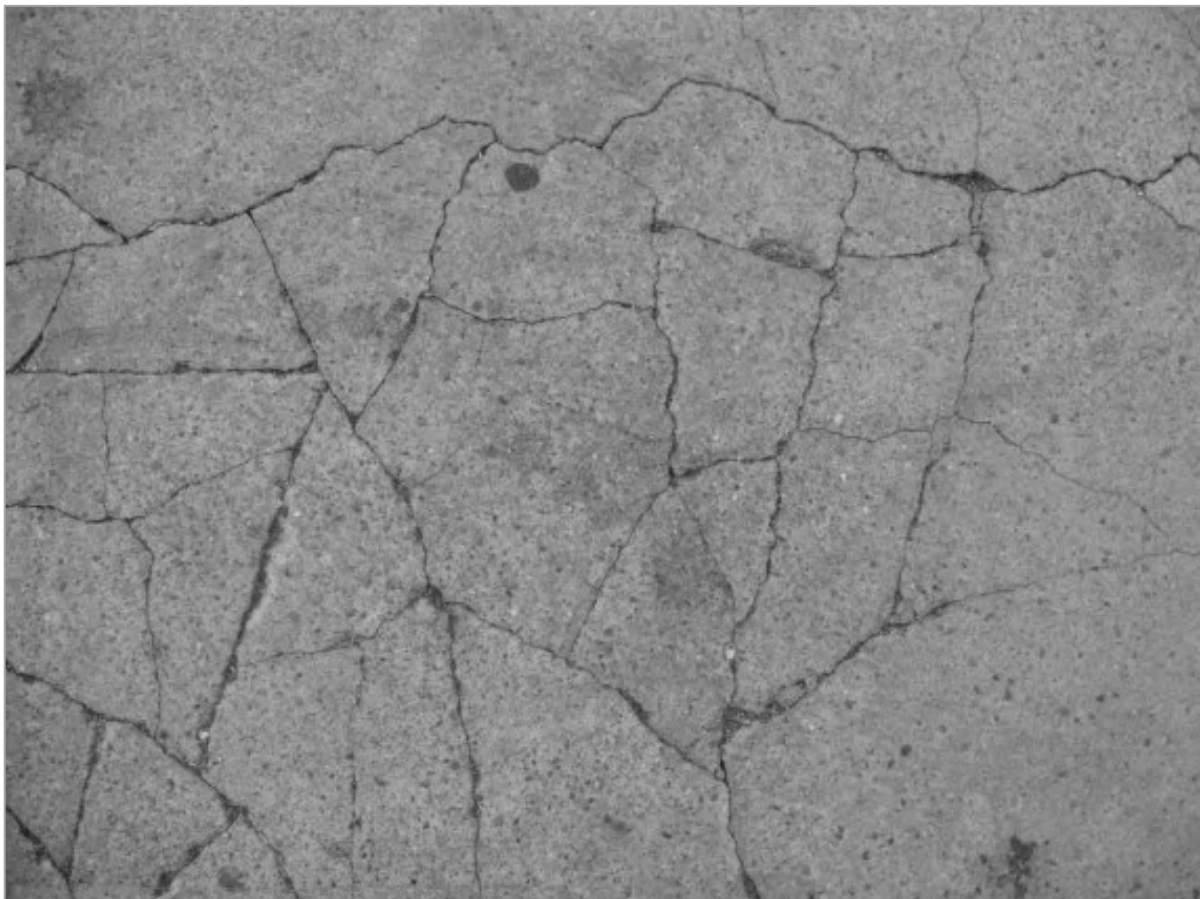
Figura 22. Ejemplo de fisura por contracción por secado  
Fuente: Gálvez, 2020

La contracción por secado se origina por el cambio de volumen del hormigón causado por el movimiento de humedad dentro del material y su consiguiente pérdida, cuando existe un gradiente de humedad entre el medio ambiente y el hormigón (Sosa, 2018). Un ejemplo del patrón distintivo de las fisuras por contracción por secado se muestra en la Figura 22.

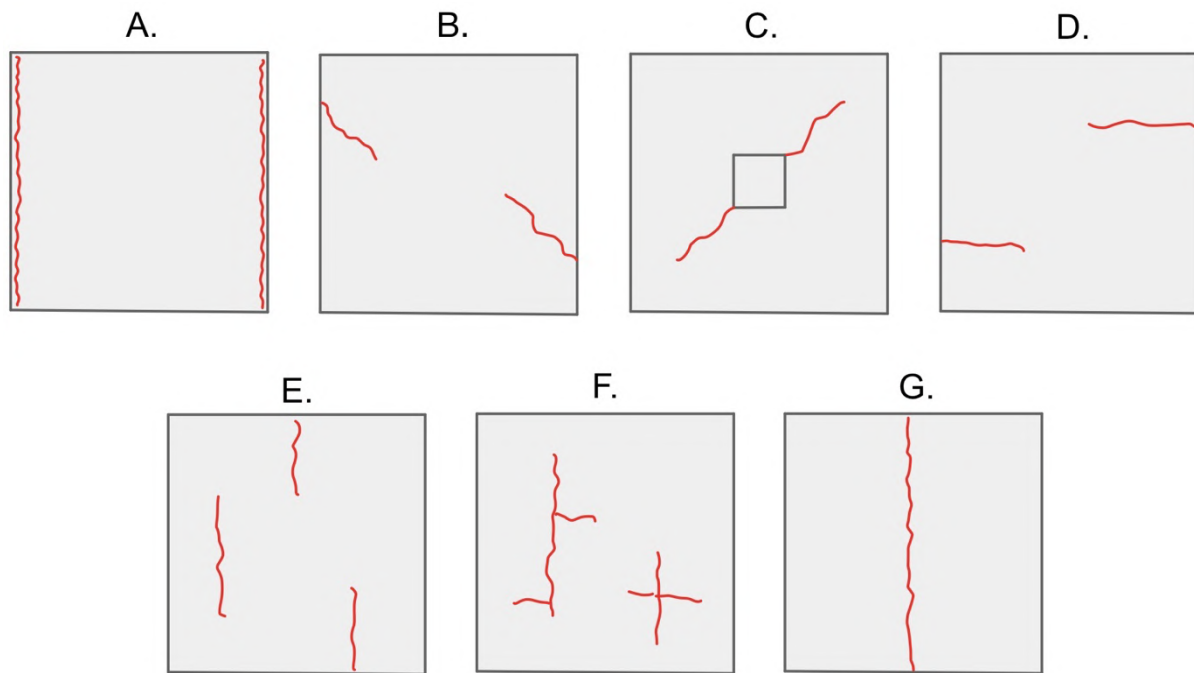
Figura 25. Daños según tipificación  
Fuente: Elaboración propia

En la siguiente sección se presentan los resultados del análisis de la documentación obtenida en campo, de las cuales se pudo obtener una tipificación de los daños asociados al sistema de pared tipo electro panel como cerramiento liviano. La tipificación realizada se clasifica describiendo los daños observados de la siguiente forma (ver Figura 25):

- A. Fisura de separación vertical entre panel y sistema estructural (PE)
- B. Fisura a 45° desde unión con sistema estructural (45E)
- C. Fisura horizontal desde unión con sistema estructural (HE)
- D. Fisura a 45° desde buques o conexiones electromecánicas (45B)
- E. Fisura vertical (V)
- F. Fisura en cruz (C)
- G. Fisura de separación entre paneles (SP)

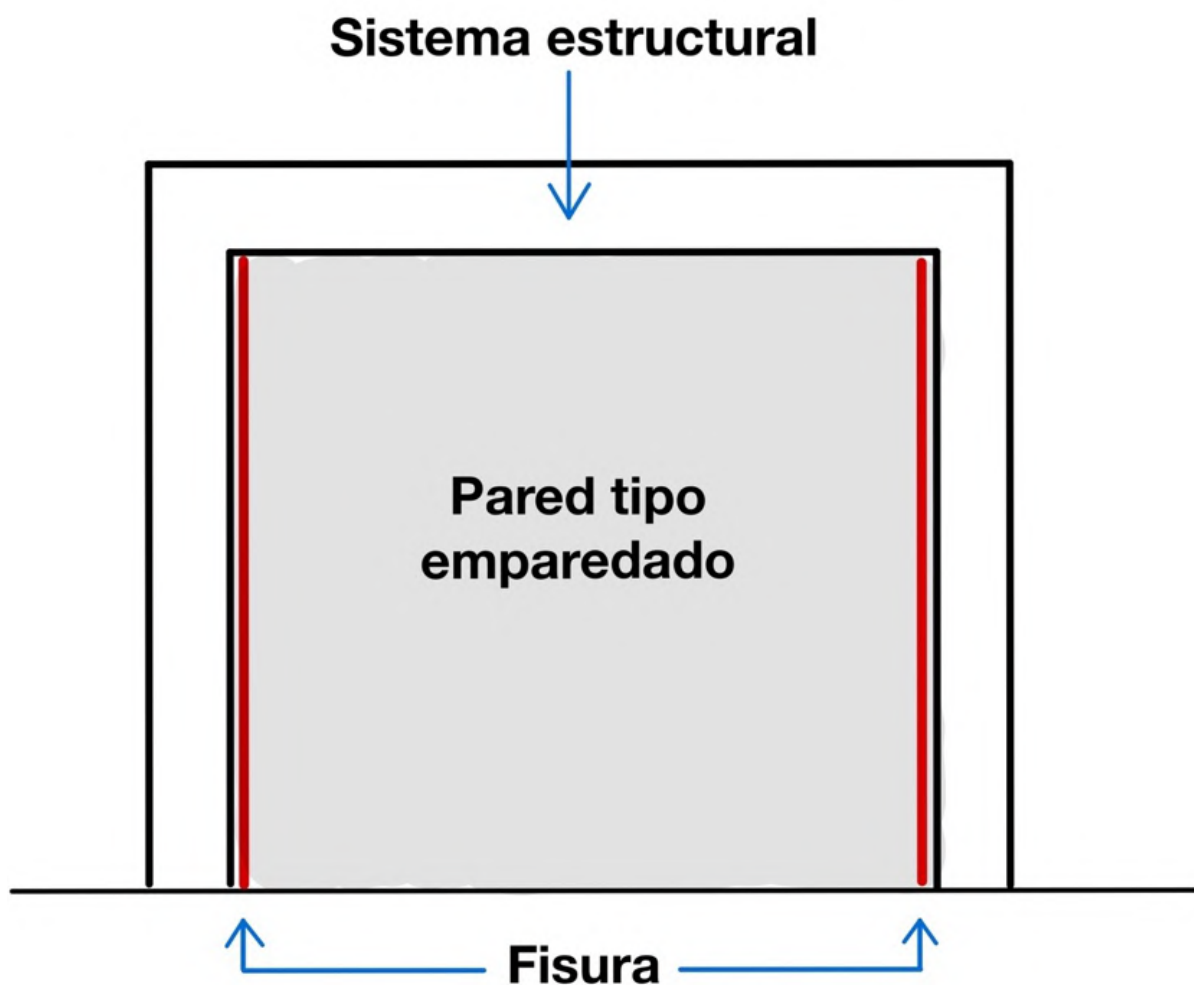
Figura 26. Diagrama ilustrativo para clasificación de daños tipo PE  
Fuente: Elaboración propia

El daño tipo PE corresponde a una separación observable entre el sistema estructural de la edificación y las paredes tipo emparedado utilizadas como cerramiento liviano. Inicialmente, se determinó la ubicación del sistema estructural y luego se identifica el momento en que se cambia de material e inicia el cerramiento liviano. Este tipo de daño se caracteriza por extenderse totalmente (o cercano a la totalidad) de la altura de la unión. En la Figura 26 a continuación se muestra un diagrama de este tipo de daño.

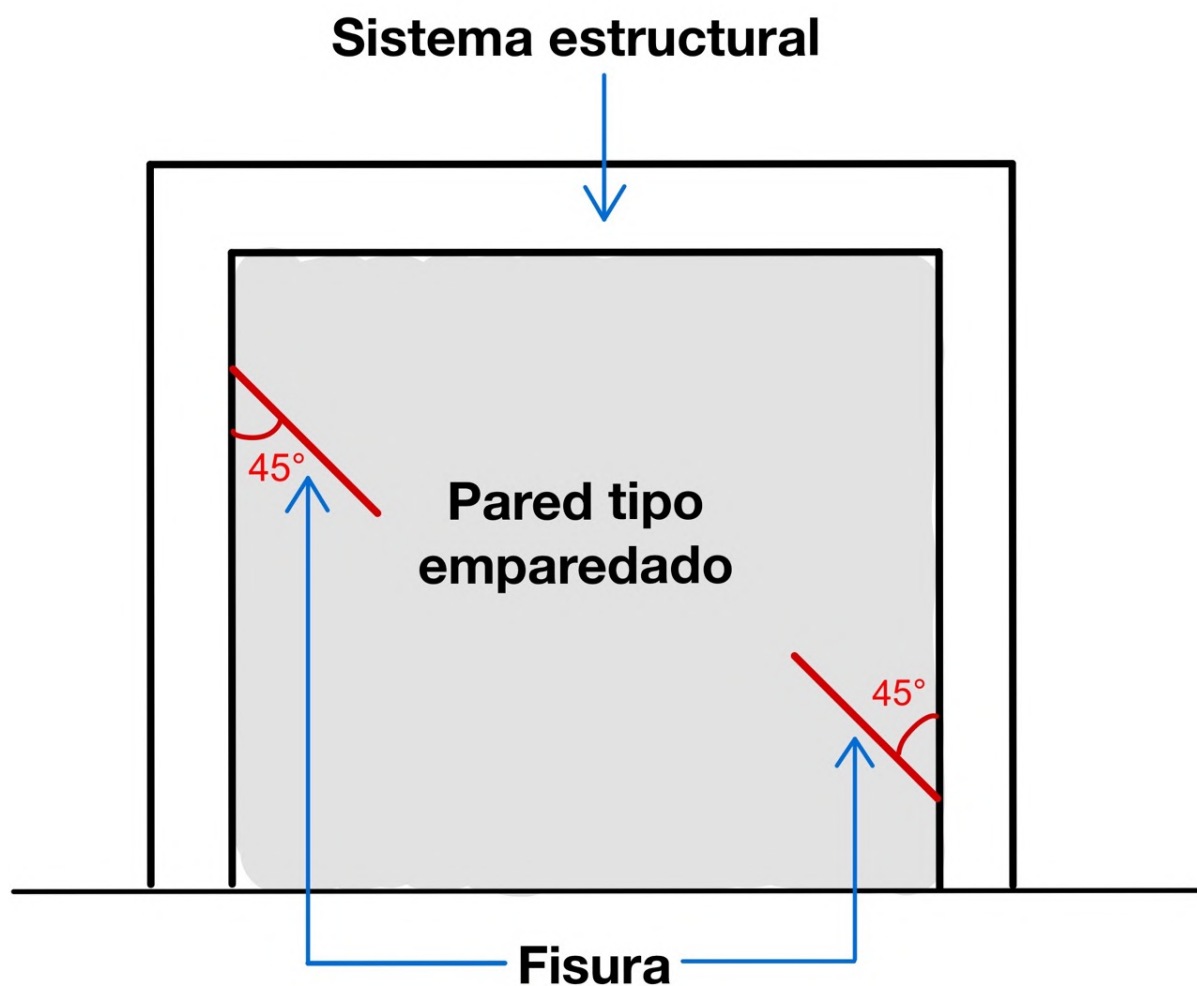
Figura 32. Diagrama ilustrativo para clasificación de daños tipo 45E  
Fuente: Elaboración propia

El daño denominado como tipo 45E corresponde a fisuras a 45° que inician desde la unión entre la pared tipo emparedado y el sistema estructural de la edificación. En campo se pudo observar este tipo de daño a nivel de paredes internas, en dos momentos constructivos distintos (proyecto en construcción y proyecto habitado). Del levantamiento no se pudo observar un patrón de longitud de fisura suficiente como para llevar a cabo la medición de esta propiedad. La Figura 32 que se presenta a continuación corresponde al diagrama ilustrativo para este tipo de daño.

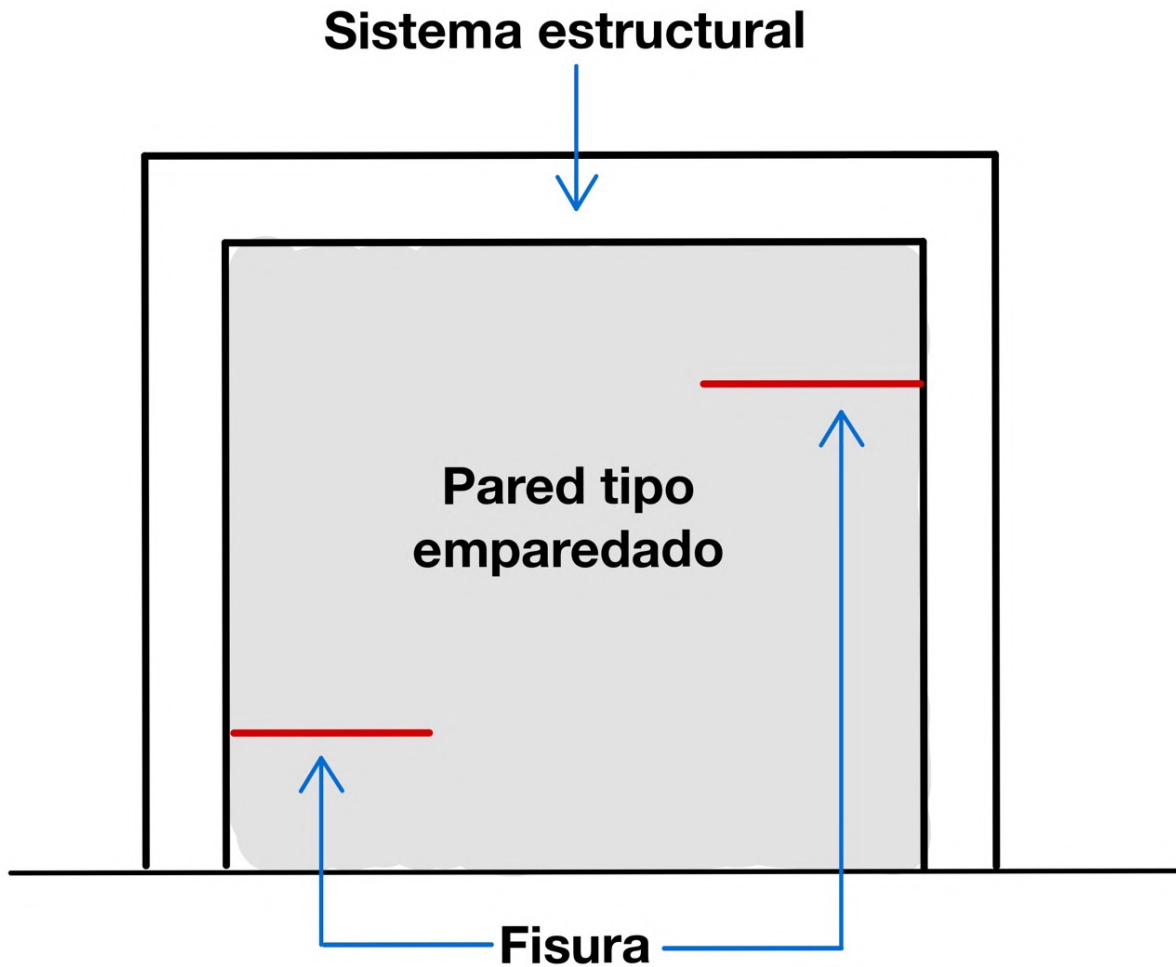
Figura 35. Diagrama ilustrativo para clasificación de daños tipo HE  
Fuente: Elaboración propia

La clasificación tipo HE corresponde a una fisura horizontal que sale desde la unión entre el sistema estructural del edificio y la pared tipo emparedado. Al igual que las fisuras tipo PE, las fisuras clasificadas como tipo HE presentan de las frecuencias de aparición más altas dentro de la muestra que se estudió. En la Figura 35 se observa el diagrama ilustrativo correspondiente a este tipo de fisuras.

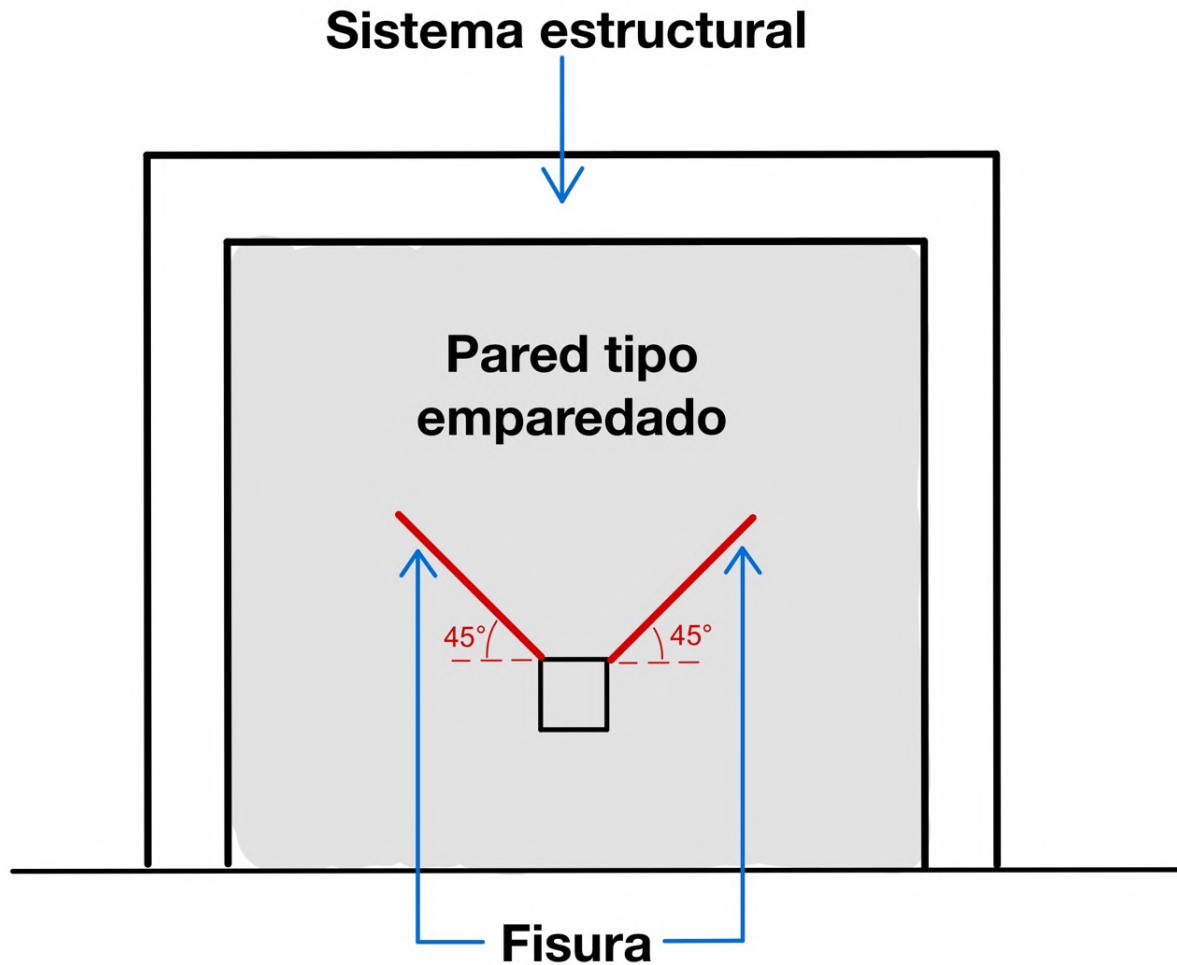
Figura 41. Diagrama ilustrativo para clasificación de daños tipo 45B

La clasificación de daños siguiente se describió como 45B debido a que consiste en fisuras a 45° saliendo desde buques de puertas, ventanas o conexiones electromecánicas. Se refiere a este tipo de fisura como una clasificación por aparte de la clasificación 45SE ya que, se conoce exactamente el punto de inicio de la fisura, el cual se ubica en las esquinas de los recortes mencionados anteriormente. Añadido a esto, se tiene una cantidad de apariciones significativas dentro de la muestra en estudio, por lo que se considera importante incluir dentro de la tipificación. En Figura 41 a continuación, se muestra un diagrama de este tipo de daño.

Un caso similar al anterior se evidencia cuando se conforman buques de puertas y ventanas e instalaciones mecánicas. En este caso, la concentración de esfuerzos dada el corte del panel, se traduce a fisuras a 45° justo en las esquinas de los buques, como las que se observaron en el levantamiento de campo (fisuras tipo 45B). Típicamente se indica cómo se deben llevar a cabo los refuerzos en este tipo de configuraciones (ver Figura 18, Figura 19, Figura 20 de la sección 2.3.3 y 2.3.4) pero la aparición de estas fisuras podría ser resultado de una deficiencia en el procedimiento de refuerzo de los buques.

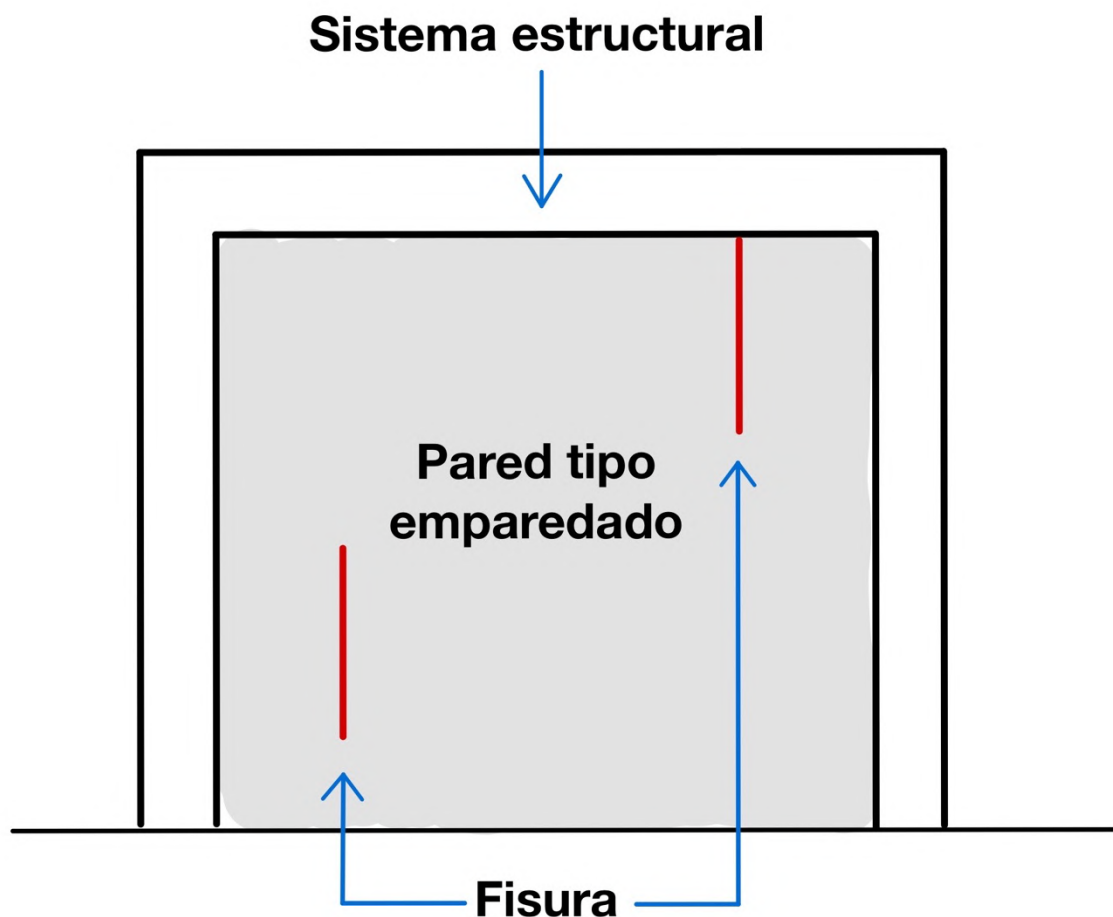
Figura 44. Diagrama ilustrativo para clasificación de daños tipo V  
Fuente: Elaboración propia

La siguiente clasificación corresponde a fisuras que presentan un patrón vertical. De esta clasificación es de suma importancia recalcar que las fisuras verticales no se presentan saliendo desde una parte específica del panel, sino que se incluyeron todos los daños observables que presentaron ese patrón. Las fisuras encontradas se observaron saliendo desde la unión con el entepiso, unión con el contrapiso, a mitad de pared, desde unión con viga corona, etc. Cabe mencionar que el diagrama mostrado en la Figura 44 a continuación no refleja todas las ubicaciones descritas anteriormente, únicamente algunas, a manera de ejemplo.

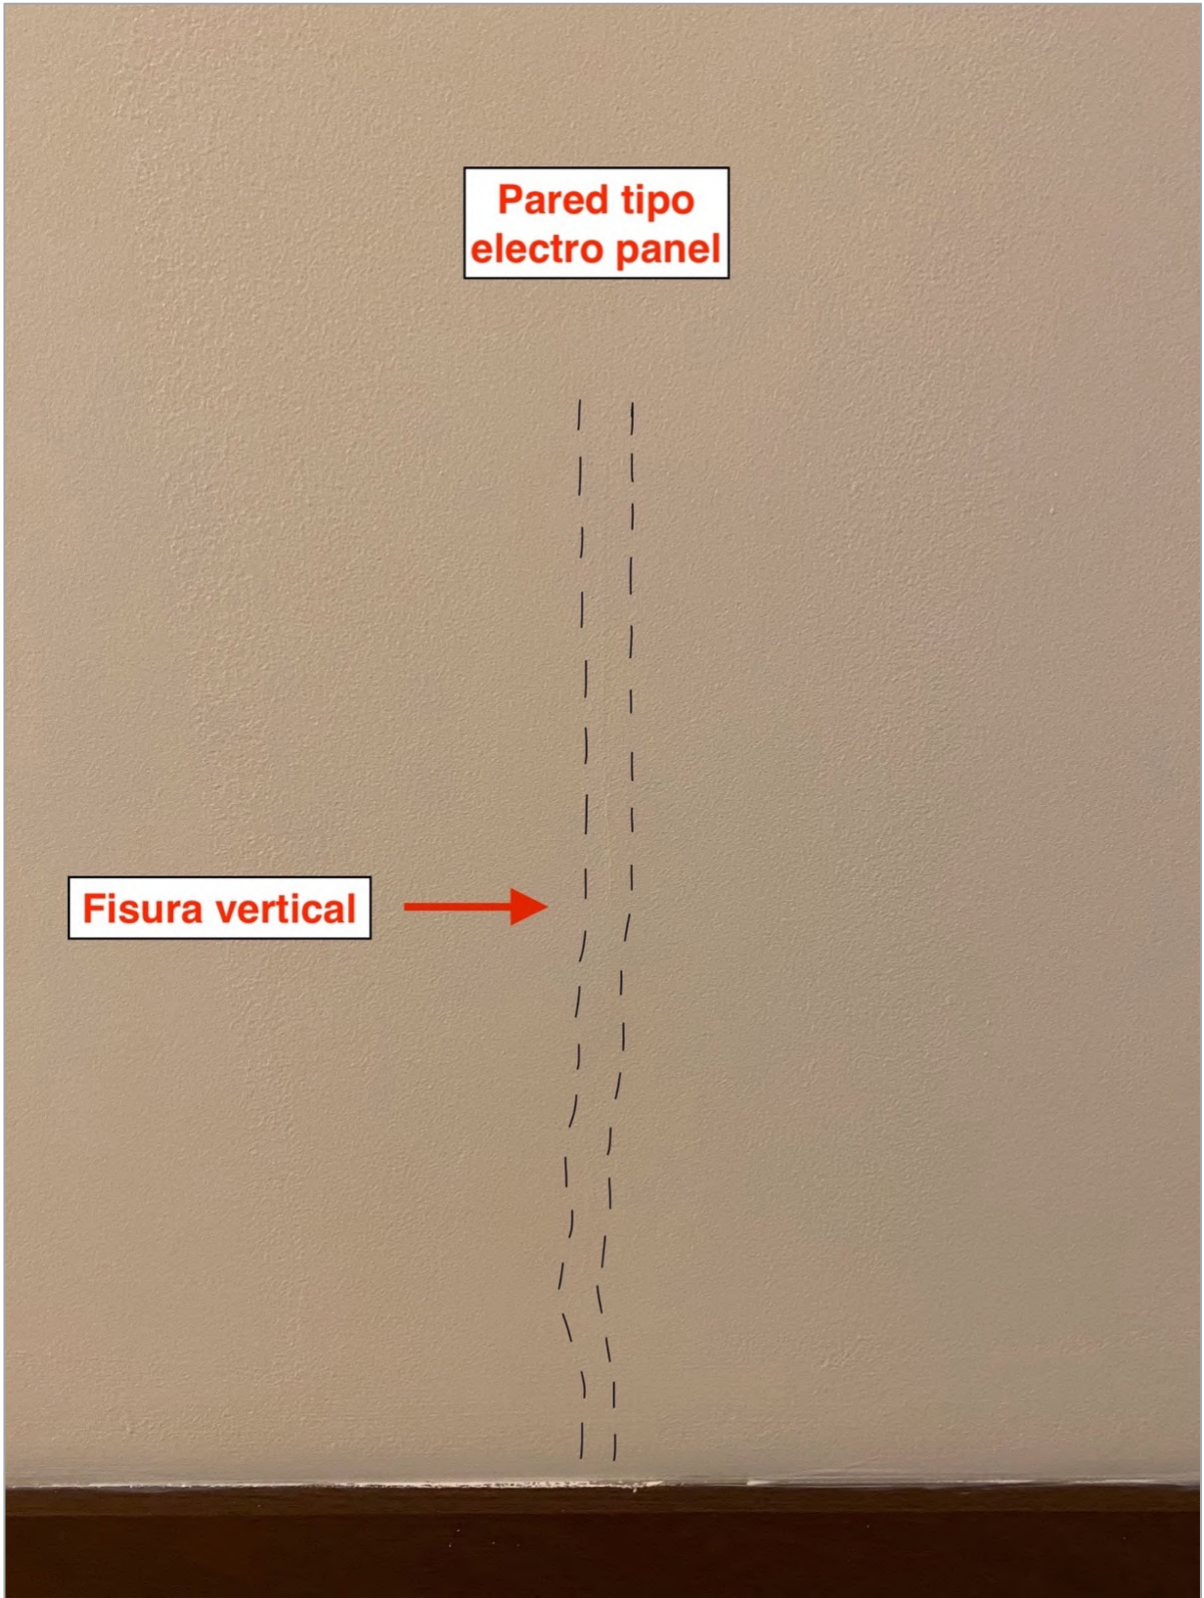
Figura 45. Muestra 1 de daño tipo V dentro de los objetos de estudio

Seguidamente se observan ejemplos de este tipo de daño encontrado en campo, las cuales se presentan tanto en paredes internas como externas. El largo de las fisuras presentes en esta clasificación varía desde los 30 cm hasta los 1,5 m. Es importante mencionar que, en este grupo de fisuras específicamente, no en todas se muestra la unión con el sistema estructural porque, al tener que acercarse la fotografía para captar la fisura, no se logra captar el sistema estructural. Lo anterior significa que estas pueden tener su origen tanto de esta unión como de un lugar aleatorio en la pared. Como se puede ver en Figura 45, esta imagen muestra un ejemplo del patrón observado para este tipo de fisuras, en una pared interior, ya empastada y pintada.

**Pared tipo  
electro panel**

**Fisura vertical**

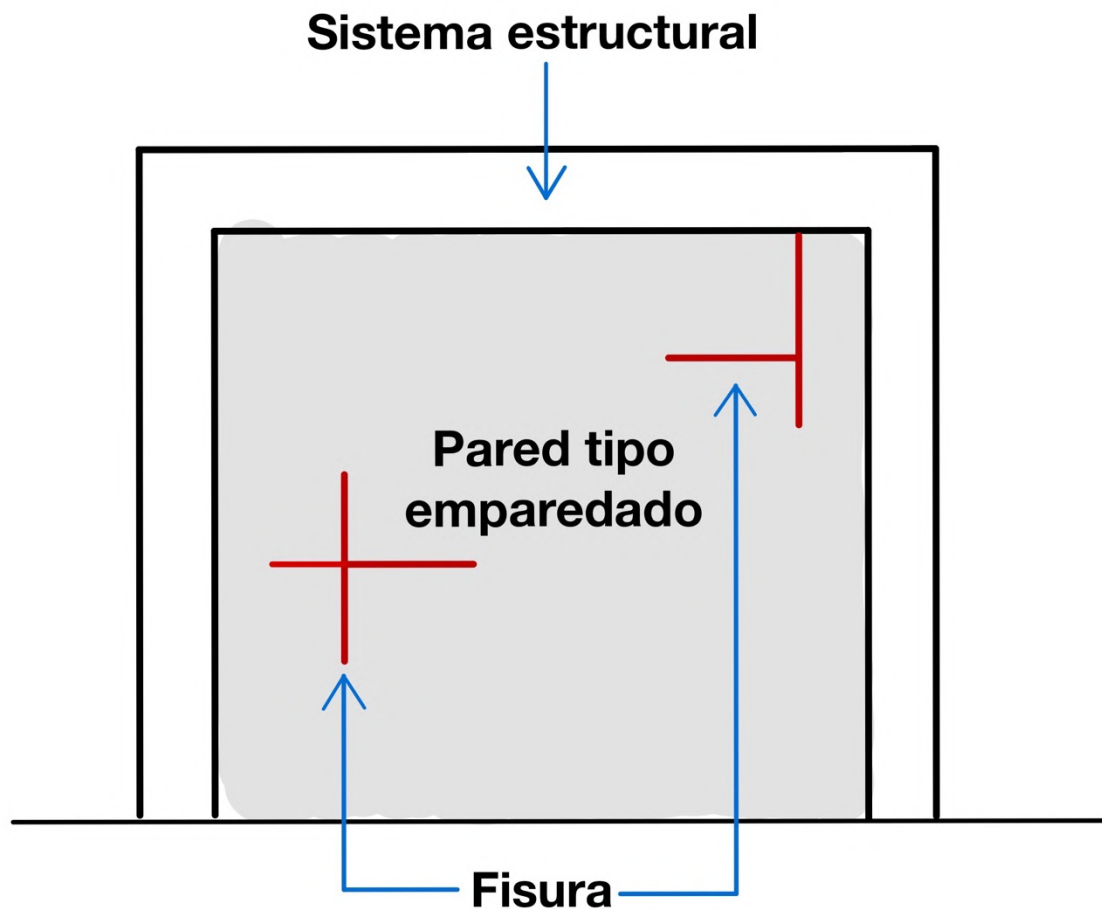
Figura 49. Diagrama ilustrativo para clasificación de daños tipo C  
Fuente: Elaboración propia

La siguiente clasificación de fisuras describe un patrón en forma de cruz, donde se observan daños verticales y horizontales que se intersecan entre sí. A diferencia de las clasificaciones anteriores, las fisuras de este tipo no se presenta de forma similar entre los casos encontrados, por lo que no se determina la distancia de separación entre las fisuras horizontales ya que, en campo se determinaron separaciones entre los 20 cm y los 2 m. En la Figura 49 se muestra un diagrama ilustrativo de las fisuras tipo C.

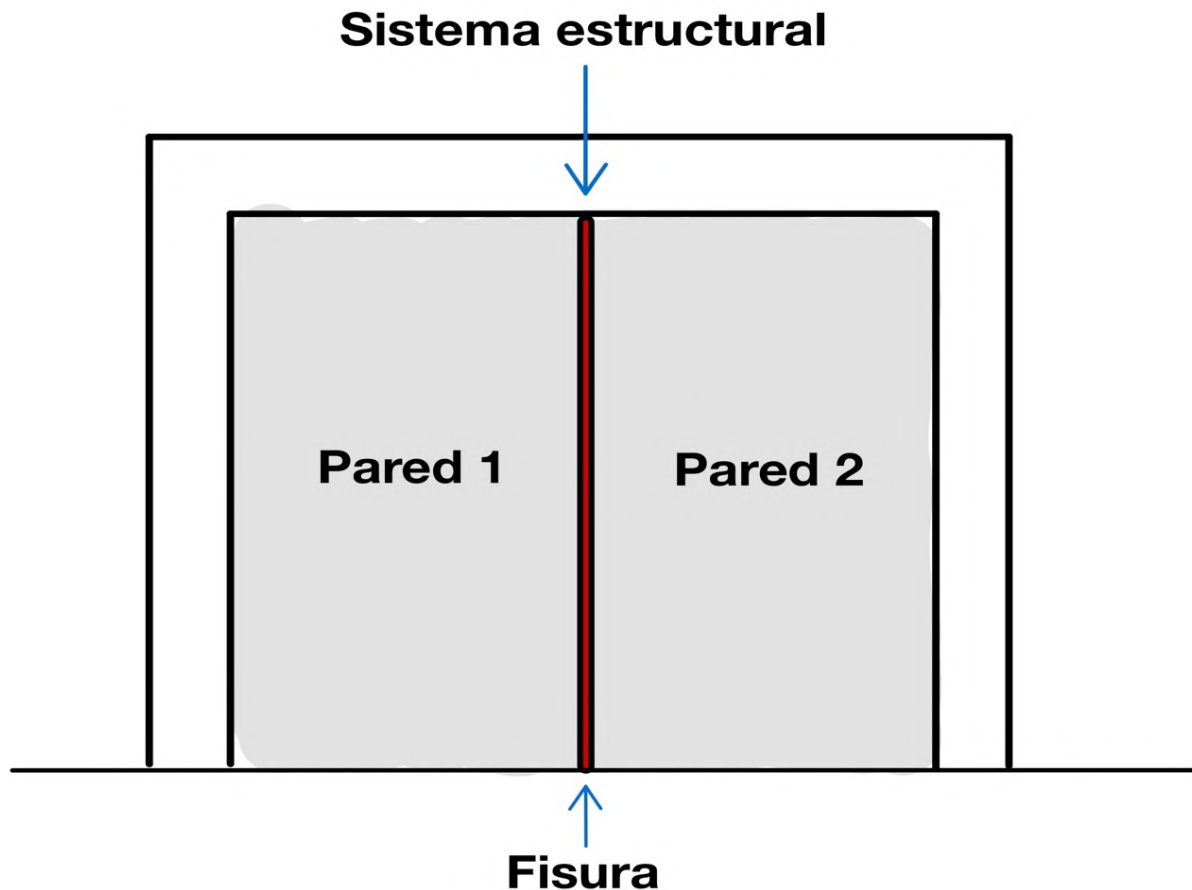
Figura 52. Diagrama ilustrativo para clasificación de daños tipo SP  
Fuente: Elaboración propia

Como último grupo se tienen daños clasificados como separación entre paneles (SP). Este grupo posee una frecuencia de aparición de tres (valor intermedio entre todas las apariciones documentadas), por lo que se considera importante de clasificar. Un diagrama de lo representado en este grupo se muestra en la Figura 52.

Se tiene constancia de que este tipo de fisuras se dan en la unión entre paneles ya que, se extienden en la totalidad de la altura de la pared. Además, estas se ubican aproximadamente a mitad del paño de la pared o distancias cercanas a la mitad ( $\sim 30\text{cm}$  de la unión con el sistema estructural). Este tipo de fisura se diferencia de las que componen el grupo SP en que estas presentan un daño definido en secciones medias de los paños y no exactamente en la unión con el sistema estructural. Para una comprensión más clara de las ubicaciones mencionadas, se pueden ver la Figura 53 y Figura 54 a continuación.

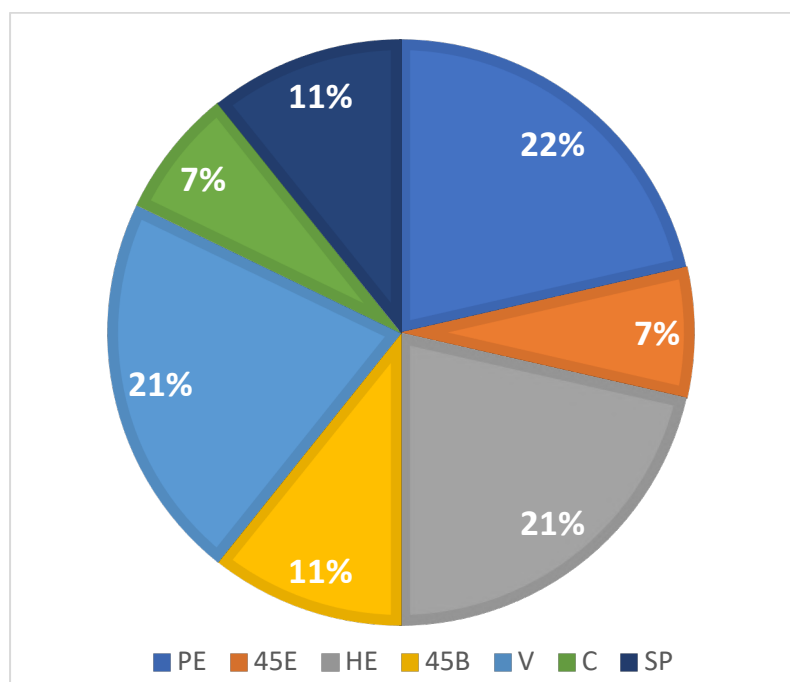
Figura 55. Distribución de tipos de daños dentro de la muestra en estudio  
Fuente: Elaboración propia

Con los datos obtenidos anteriormente se determina que los daños tipo PE, HE y V poseen la misma frecuencia de seis apariciones, los daños tipo 45B y tipo SP cuentan con tres apariciones cada uno, y, por último, se tiene que los daños tipo 45E y tipo C se presentan únicamente en dos objetos. A partir de la frecuencia de aparición de daños mostrada en el Cuadro 2 se obtiene el gráfico que se puede observar en la Figura 55 a continuación.

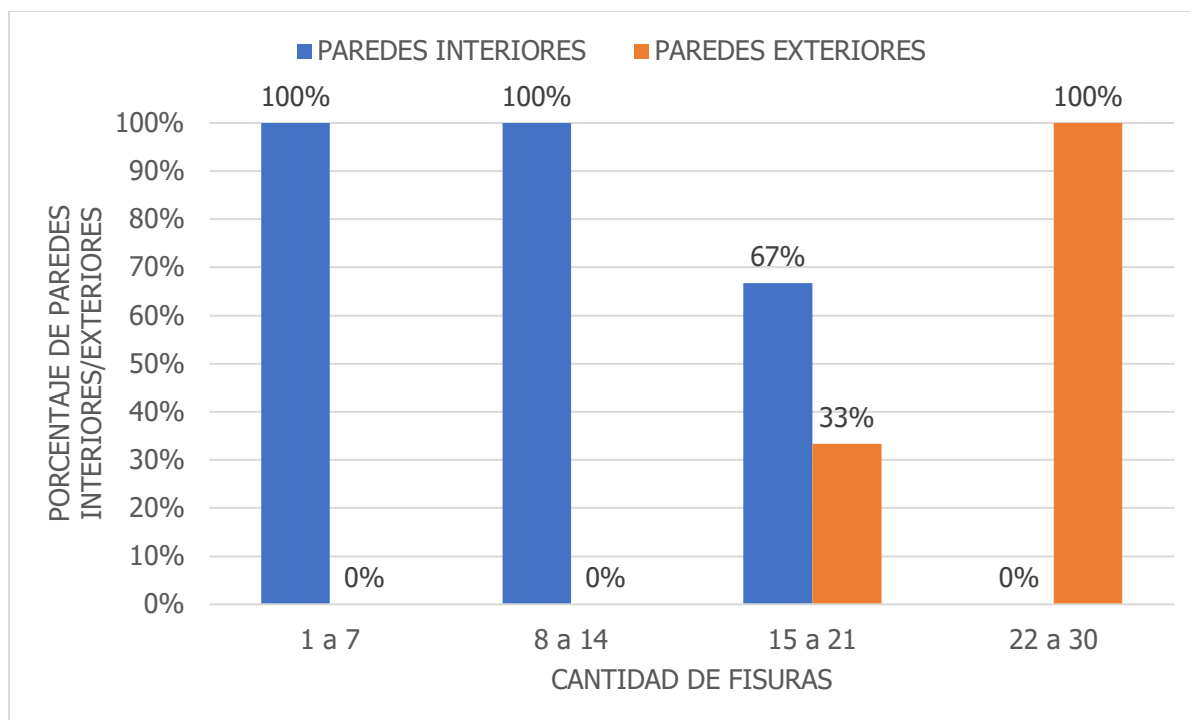
Figura 62. Distribución de paredes internas/externas según cantidad de fisuras  
Fuente: Elaboración propia

Dependiendo de la ubicación de las paredes tipo emparedado dentro de la edificación, estos se ven expuestos a distintos factores climáticos, de tránsito, de acabado y otros. Dado esto, se estudió la ubicación donde se colocaron los paneles en cada uno de los objetos, de lo cual se encontró que existe una relación entre la aparición de fisuras y la ubicación del panel, donde los paneles exteriores (no techados) presentan una mayor cantidad de fisuras que los paneles interiores (techados). En la Figura 62 se muestra lo descrito anteriormente, donde en el eje horizontal se muestran la cantidad de fisuras presentes y en el eje vertical se presenta la distribución de paredes interiores/exteriores según la cantidad de objetos dentro de cada rango.

Del gráfico anterior se puede evidenciar que, los primeros dos rangos de cantidad de fisuras (1 a 7 y 8 a 14) no cuentan con paredes exteriores. En el rango de 15 a 21 cantidad de fisuras se presentan ambos tipos de ubicaciones espaciales dentro de la edificación, donde el 33% de los objetos dentro de ese rango son conformados por paredes únicamente exteriores, mientras que el 67% de los objetos presentan únicamente paredes interiores.
