**UNIVERSIDAD DE COSTA RICA**

**Metodología para la evaluación hidráulica y priorización de puentes**

**Jeremy Solís Fonseca**

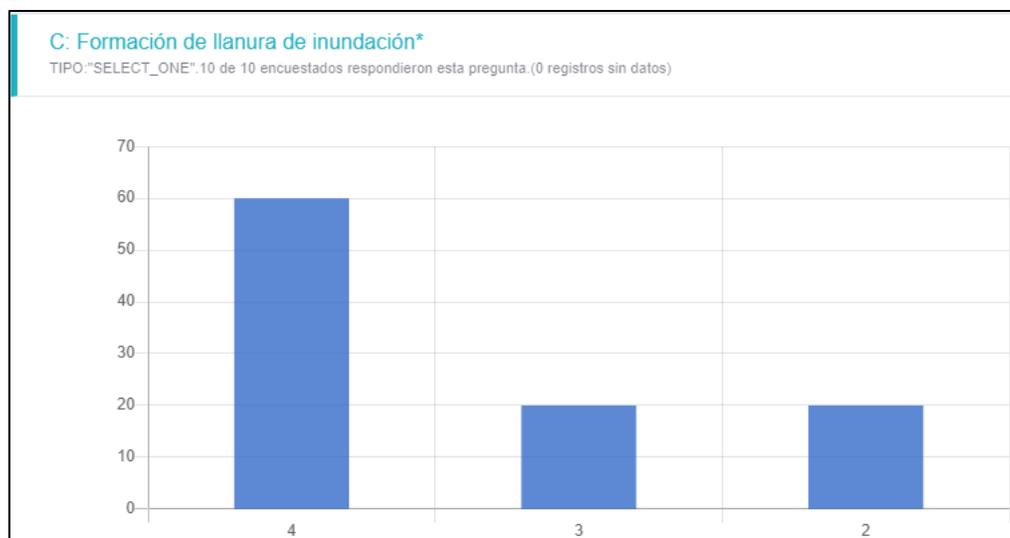
Figura 18. Resultados del indicador "Formación de llanura de inundación"

Uno de los indicadores con los que se obtuvieron resultados más críticos en la mayoría de los casos, fue el de "Formación de llanura de inundación", para lo cual lo ideal es que el cauce tenga un espacio libre a donde el agua pueda fluir en caso de eventos extremos, así como su relación con la altura de las márgenes del canal. En este caso como se observa en la Figura 18, en 8 de los 10 puentes se obtuvieron resultados de malos a críticos, lo cual se puede deber a la alta urbanización de las zonas en las que se encuentran.

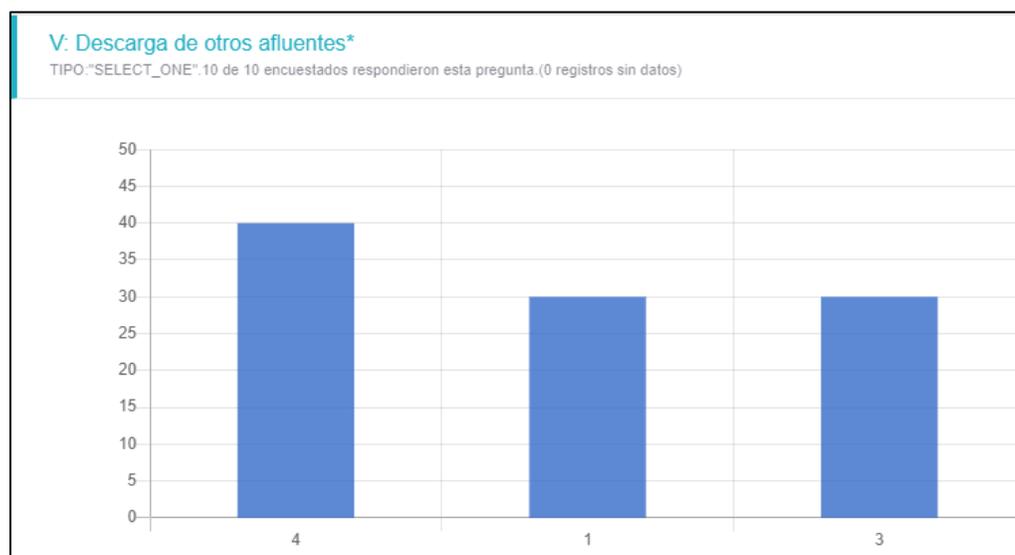
Figura 19. Resultados del indicador "Descarga de otros afluentes"

Otro de los indicadores que tuvo gran incidencia en los resultados, fue la "Descarga de otros afluentes", donde se encontró que 7 de los 10 puentes tenían afluentes importantes cercanos al puente (Figura 19), para lo cual se consideró la distancia a la que se encontraban y el orden de los cauces. Se menciona que este dato podría ser de gran utilidad si desean hacer análisis más detallados en conjunto de la información del perímetro y el área de la cuenca (calculados para el inventario de cada puente), de manera que se tome en cuenta su relación con el impacto hacia el puente, especialmente si se logra realizar a un número mayor de estructuras y variedad de características espaciales.

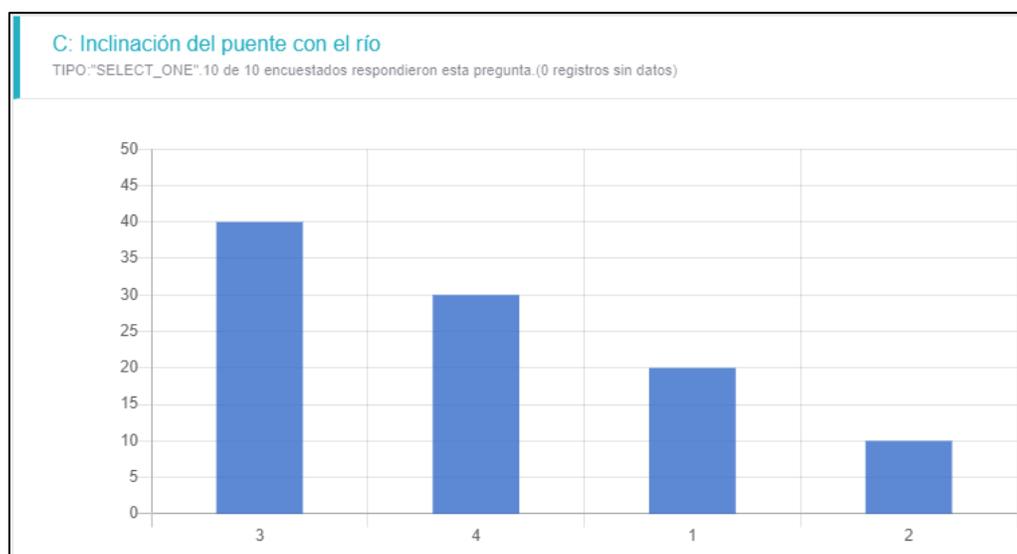
Figura 20. Resultados del indicador "Sesgo del puente respecto al río"

Por último, otro indicador a mencionar es el del "Sesgo del puente respecto al río" en donde en 7 de los 10 puentes se obtuvieron ángulos mayores a los 10° (Figura 20), lo cual esta indirectamente relacionado con la recuperación del río y por tanto con la posibilidad de que se genere socavación tanto en los bastiones como en las márgenes del canal, o en caso de tener un puente con pilas ubicadas de forma tal, que su sección con el menor ancho presente un ángulo con respecto al flujo, por lo que es un indicador de gran relevancia por considerar tanto en el diseño como en la evaluación de las estructuras.

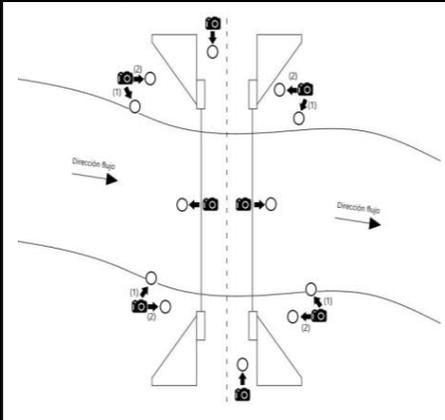
Figura 21. Inventario M. Aguilar Ruta Nacional 2, página 1

<p>En la parte aguas abajo del puente pasan algunos ductos de servicios públicos, en los cuales se observan escombros atascados que denotan hasta donde ha llegado el agua durante crecidas del río, lo cual es a aproximadamente 2 m de la base del río.</p>

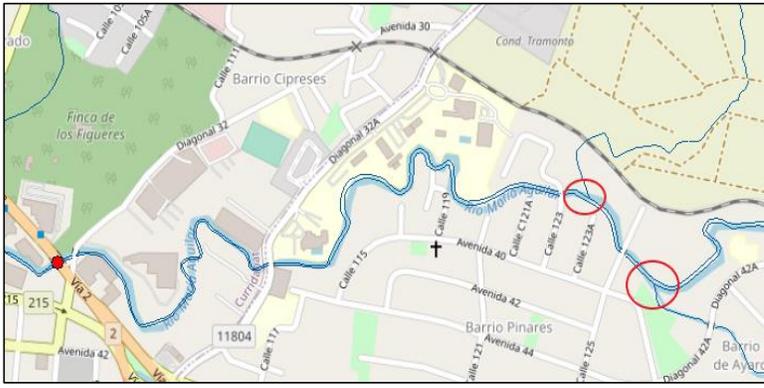
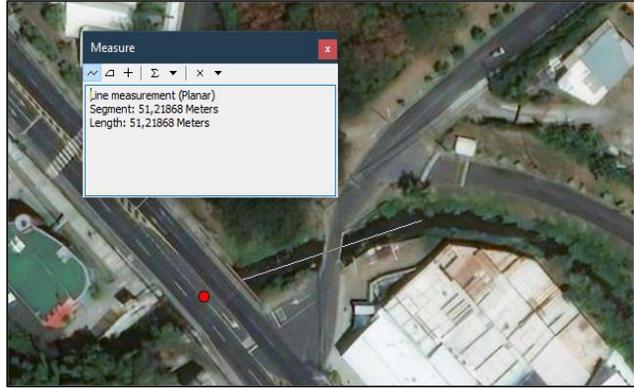
Figura 24. Inspección M. Aguilar Ruta Nacional 2, página 2

<b>INSPECCIÓN DE PUENTES</b> Nombre: Río María Aguilar RN 2	Código: 704
<b>7- Observaciones</b>	
<p>Cerca de la estructura, a unos 30 m aguas arriba existe otro puente que podría provocar cambios en el flujo debido al estrechamiento bajo el mismo, principalmente durante crecidas del río.</p> <p>Los bastiones no se observan bien desde el ángulo de visión del puente. Es poco seguro bajar cerca del río. Nivel de agua bajo al momento de la inspección, unos 20 cm.</p>	
<b>8- Diagramas y señalamientos</b>

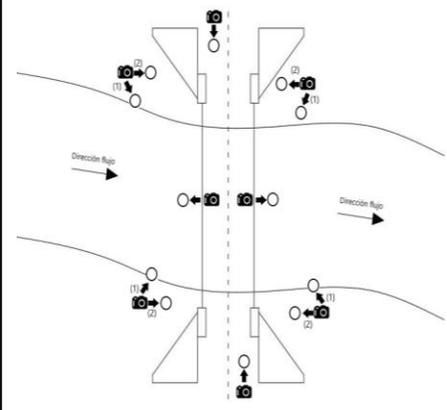
Figura 26. Inventario Tiribí Ruta Nacional 210, página 1

No es posible observar detalladamente los bastiones desde el puente o al rededores.

Gran cantidad de escombros especialmente aguas abajo del puente.

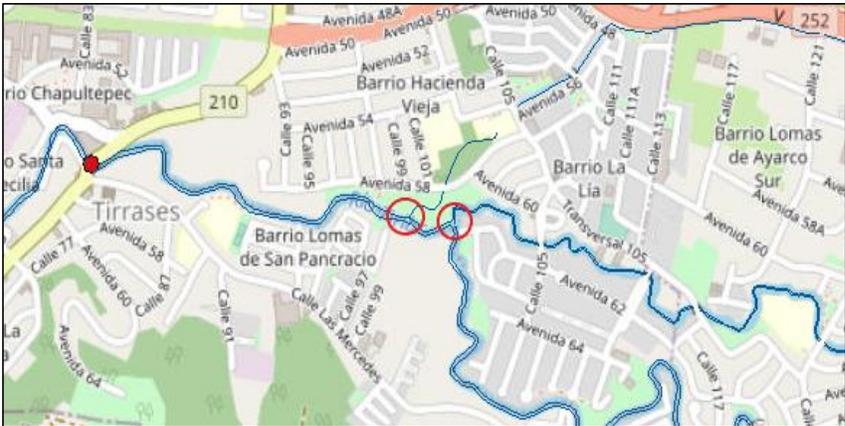
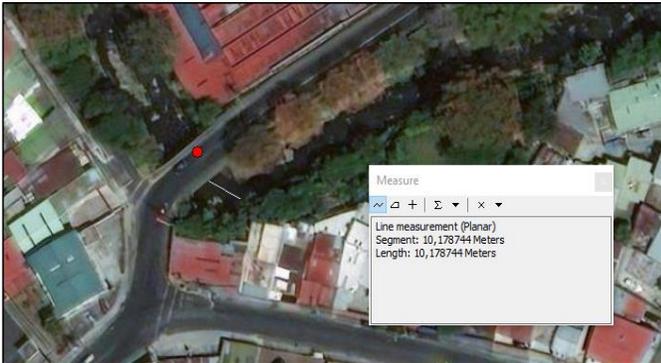
Figura 29. Inspección Tiribí Ruta Nacional 210, página 2

<b>INSPECCIÓN DE PUENTES</b> Nombre: Río Tiribí RN 210	Código: 1430
<b>7- Observaciones</b>	
Los bastiones no se observan bien desde el puente o cercanías debido a la altura del puente. Sería necesario bajar para una observación más detallada, pero es poco seguro y de difícil acceso.	
<b>8- Diagramas y señalamientos</b>

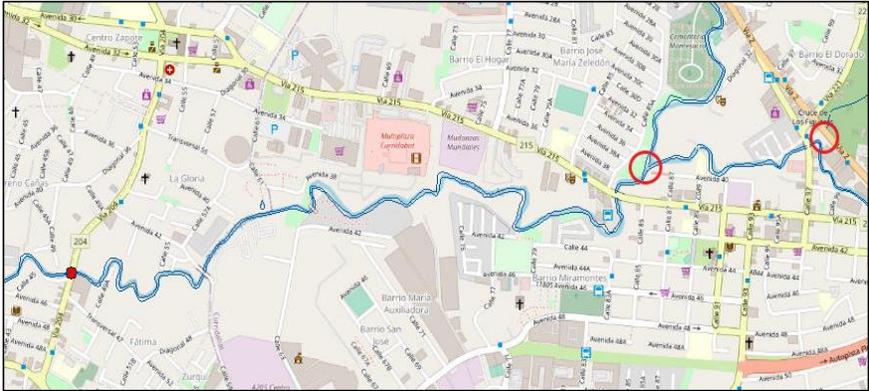
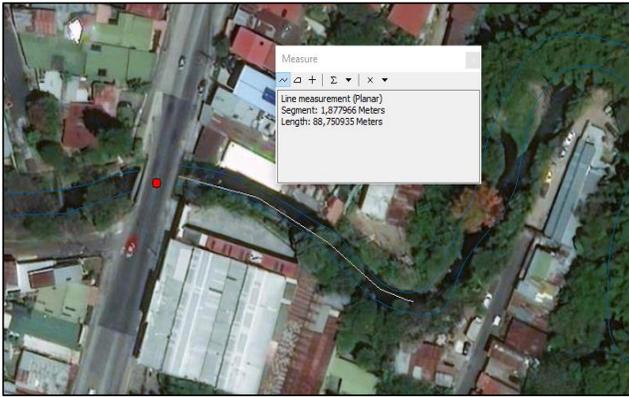
Figura 33. Inspección M. Aguilar Ruta Nacional 204, página 1

<b>INSPECCIÓN DE PUENTE</b> Nombre: Río María Aguilar RN 204	Código: 1179
<b>7- Observaciones</b>	
La basura ha llegado al nivel de uno de los ductos.	
<b>8- Diagramas y señalamientos</b>

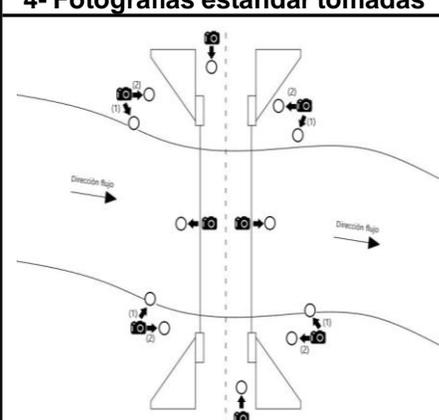
<p>Se observaron señales de que el agua ha llegado hasta aproximadamente 2 m de altura, como basura/escombros, altura que coincide bastante con nivel de aguas extraordinarias mostrado en el plano disponible en el SAEP.</p> <p>No se observan servicios públicos.</p>

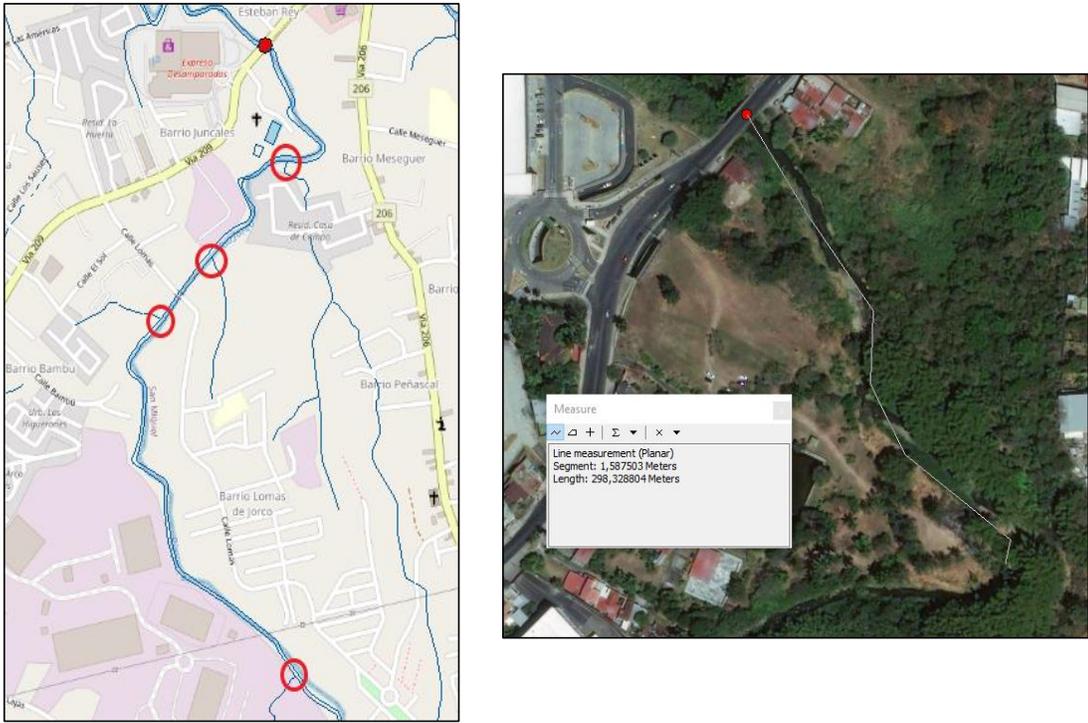
Figura 38. Inspección Jorco Ruta Nacional 209, página 1

<b>INSPECCIÓN DE PUENTE</b> Nombre: Río Jorco RN 209	Código: 1230
<b>7- Observaciones</b>	
El río tiene contacto mínimo con los bastiones. Mucha vegetación presente en ambas márgenes.	
<b>8- Diagramas y señalamientos</b>

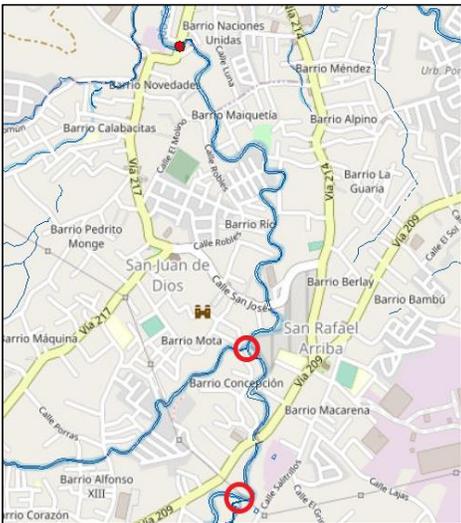
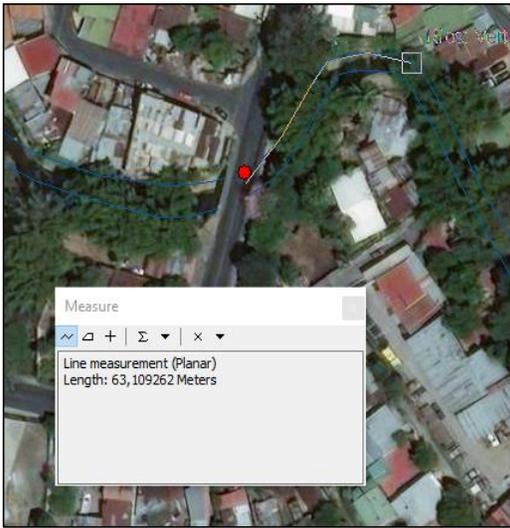
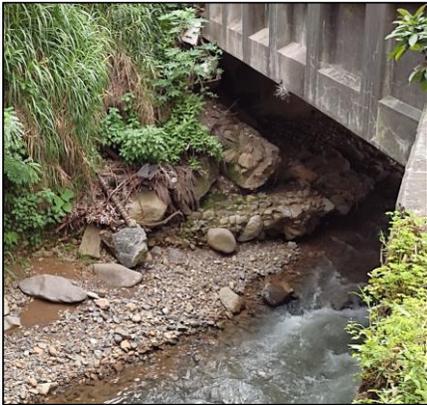
Figura 43. Inspección Cañas Ruta Nacional 217, página 1

<b>INSPECCIÓN DE PUENTE</b> Nombre: Río Cañas RN 217		Código: 1468
<b>7- Observaciones</b>		
<p>Por el ángulo de vista desde el puente es difícil visualizar los bastiones, sin embargo, desde uno de los lados se puede apreciar signos de socavación en la protección del bastión derecho.</p>		
<b>8- Diagramas y señalamientos</b>

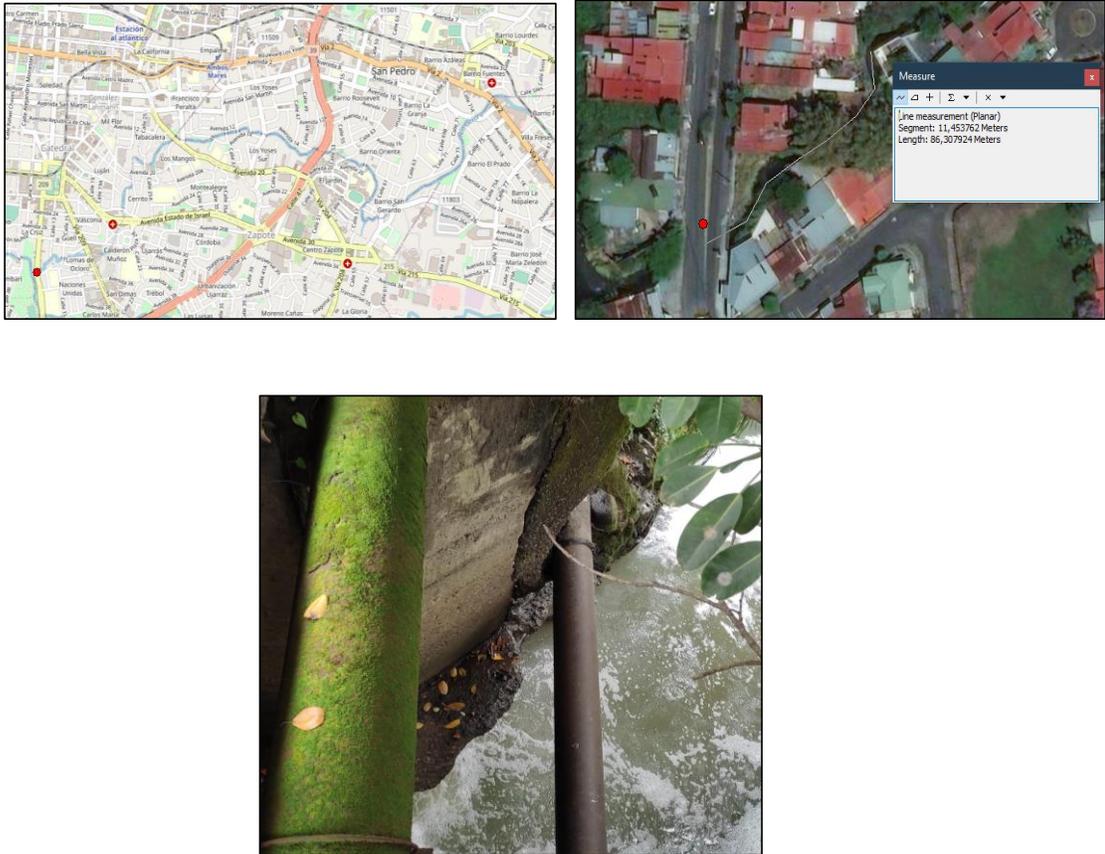
Figura 48. Inspección Ocloro Ruta Nacional 175, página 1

<b>INSPECCIÓN DE PUENTE</b>	Nombre: Río Ocloro RN 175	Código: 1182
<b>7- Observaciones</b>		
<p>Desde el limitado ángulo sobre el puente, se observan signos de socavación en los bastiones, especialmente en la margen izquierda aguas abajo.</p>		
<b>8- Diagramas y señalamientos</b>

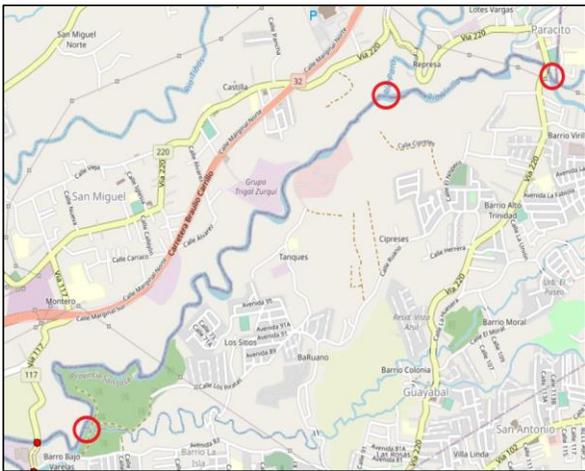
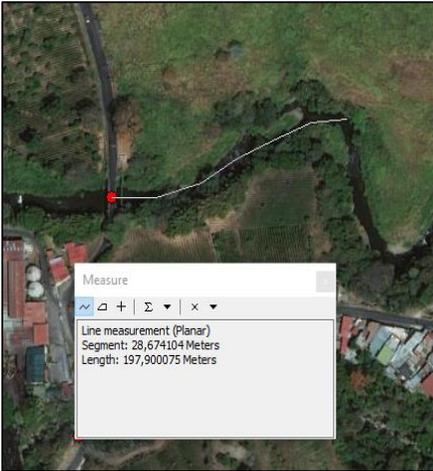
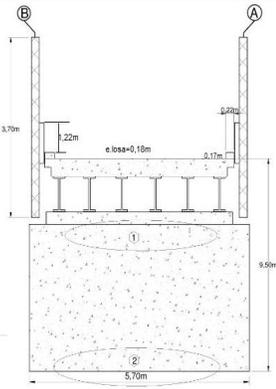
Figura 53. Inspección Virilla Ruta Nacional 117, página 1

<b>INSPECCIÓN DE PUENTE</b>	Nombre: Río Virilla RN 117	Código: 724								
<b>7- Observaciones</b>										
<p>Debido al ángulo de visión desde el puente no fue posible observar los bastiones, sin embargo, según la última evaluación registrada en el SAEP, la última vez que se visito fue en 2015 y en ese momento los bastiones presentaban problemas de socavación, por lo que para realizar una observación actualizada sería necesario equipo de seguridad para acceder a las zonas aledañas al puente.</p>										
<b>8- Diagramas y señalamientos</b>										
<div style="display: flex; justify-content: space-around;">

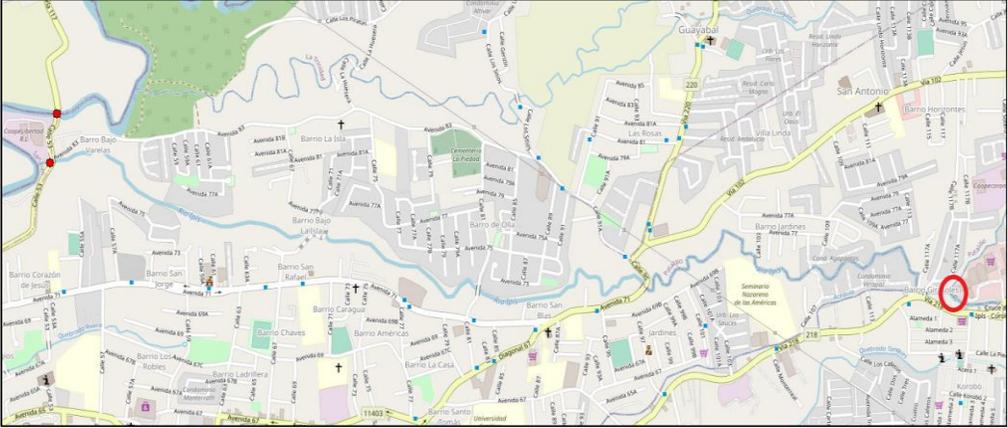
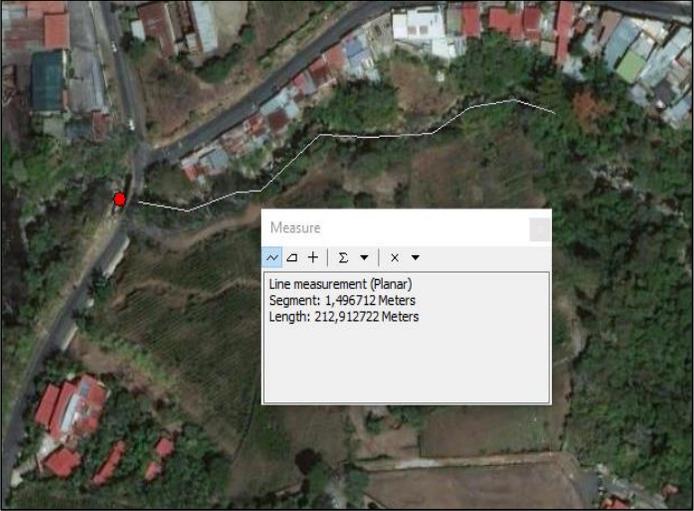
Figura 58. Inspección Ipís Ruta Nacional 117, página 1

<b>INSPECCIÓN DE PUENTE</b> Nombre:	Código:
<b>7- Observaciones</b>	
<p>Los bastiones poseen una protección de concreto con rocas que aparenta estar en buenas condiciones desde la vista sobre el puente, sin embargo, podría ser necesaria una inspección más cercana al elemento para detectar posibles problemas.</p> <p>El afluente más cercano al puente se encuentra a aproximadamente 4 km de distancia.</p>	
<b>8- Diagramas y señalamientos</b>

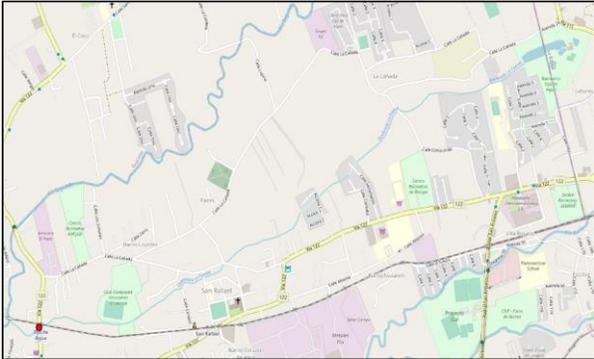
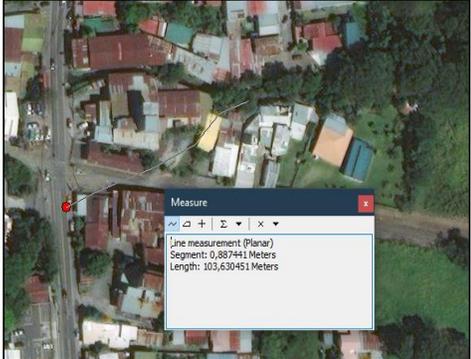
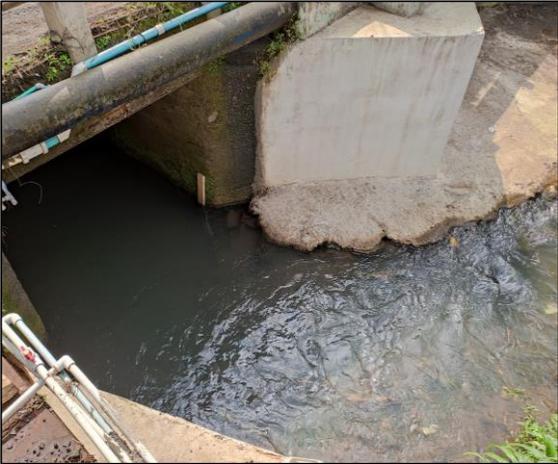
Figura 69. Inspección La Fuente Ruta Nacional 122, página 2

<b>INSPECCIÓN DE PUENTE</b>		Nombre: Río La Fuente RN 122	Código: 0000
<b>7- Observaciones</b>			
<p>Canal bastante recto. Se midió la distancia aguas arriba desde el punto de impacto y la alineación del meandro, sin embargo dicho meandro tiene un cambio de dirección menos brusco que en otros casos evaluados, por lo que de todas formas se considera que Dm es mayor a 35 m.</p> <p>No se observan afluentes importantes cerca del puente.</p> <p>Se observan signos de socavación en la apertura por la que pasa el agua. La otra apertura solo funcionaría bajo condiciones de flujo alto. En la sección bajo el puente el nivel del agua tenía unos 30 cm de profundidad aproximadamente.</p>			
<b>8- Diagramas y señalamientos</b>			
<div style="display: flex; justify-content: space-around;">
